働きやすい安心感のある足場の設置を

「平成16年度における建設工事事故防止のための重点対策の実施について」(平成16年3月30日国官技第354号)に関して、平成16年度全国の直轄工事を対象にフォローアップ調査を実施しました。本号では、「手すり先行工法足場」に係るアンケート調査の結果について紹介します。

手すり先行工法における組立て手順

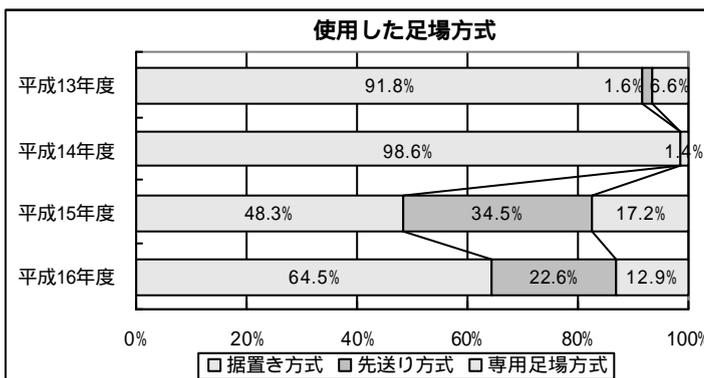
「据置き方式足場」の設置が65%

- ・平成13～14年度のモデル工事では、ほとんどが「据置き方式」
- ・平成15年度は、全ての直轄工事への導入となったため、手すり部材が少なく低コストの「先送り方式」が増加
- ・平成16年度は、「働きやすい安心感のある足場」として、全層に二段手すりの設置が義務付けられたため、「先送り方式」が減少か？

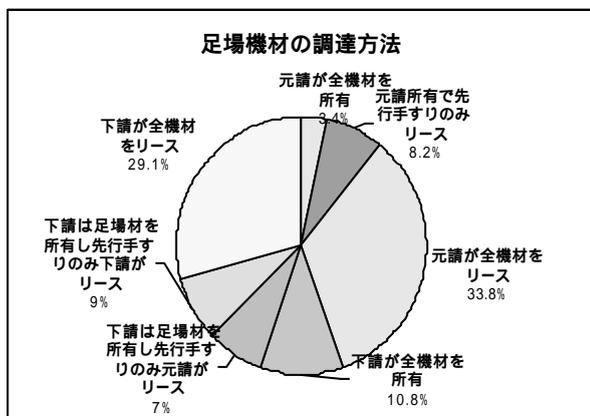
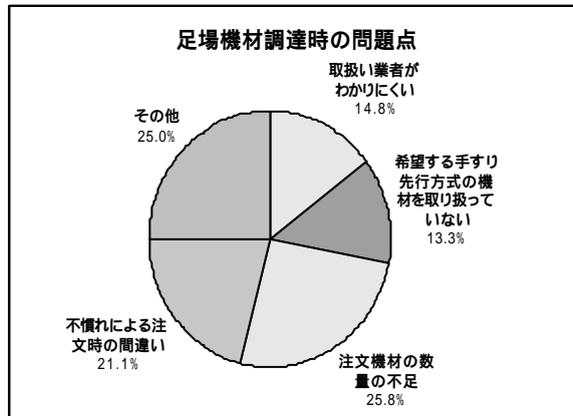
手すり先行機材の調達方法と問題点

・足場機材の調達方法は、「元請が全機材をリース」と「下請が全機材をリース」に概ね二分される。

・足場機材の調達時の問題点は、「注文機材の数量の不足」希望する手すり先行方式の機材を取り扱っていないを合わせると39%程度にも上っている。(但し、北陸管内では数量不足の回答はなかった。)

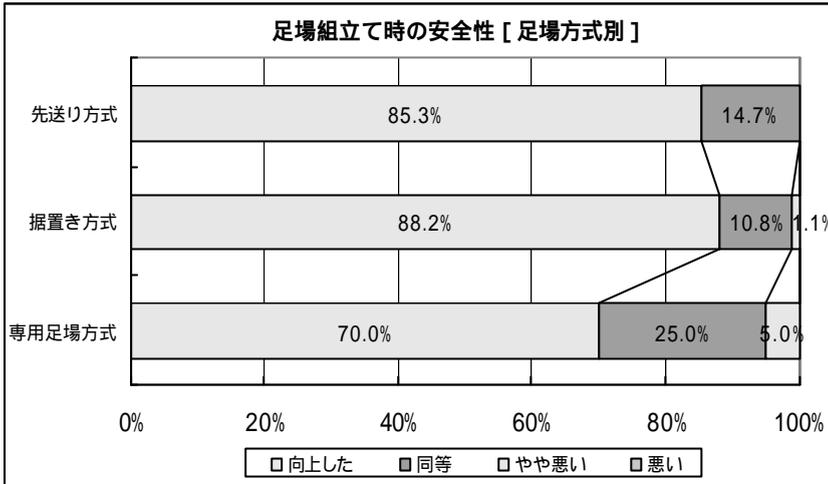
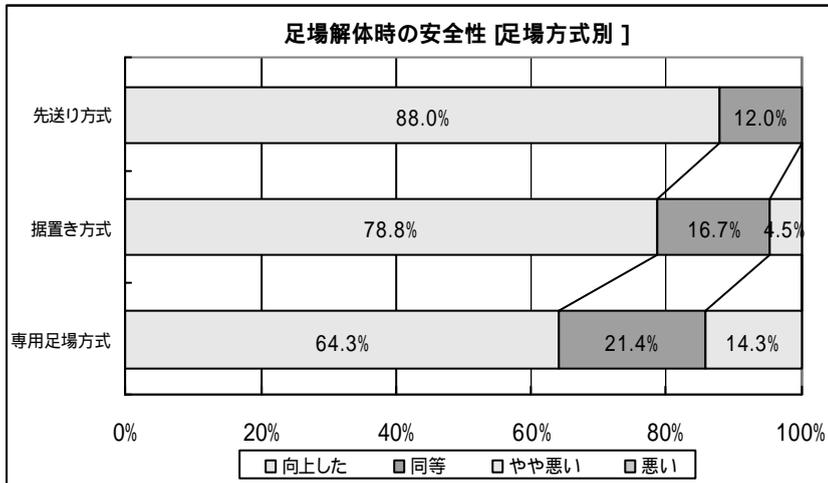
手すり先行足場の組立・解体時の安全性が格段に向上

手すり先行足場の組立時、解体時の安全性は、従来足場に比べ格段に向上。

・専用足場方式」では、「やや悪い」の意見が見られるが、これは手すり枠がH型となっているため、運搬時のしにくさかと思われる。

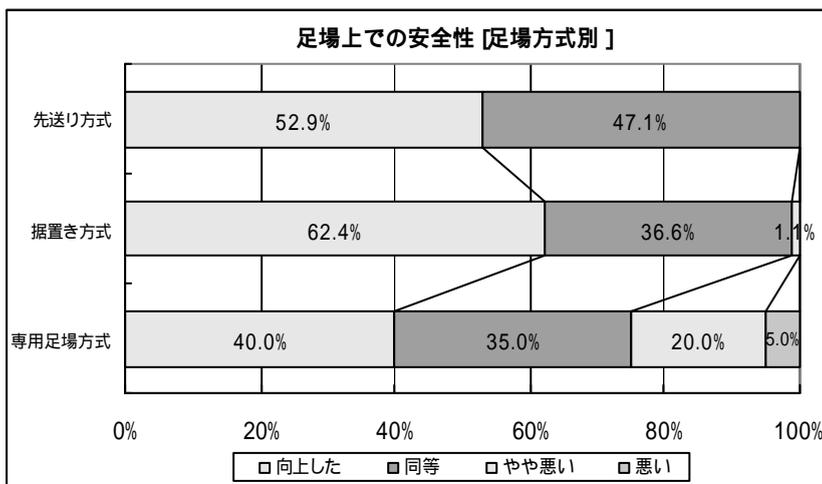
手すり先行足場上での安全性について

いずれの足場も、安全性は「向上した」あるいは「同等」で大半を占めているが、組立解体時よりも「向上した」が減少している。

これは、手すり先行足場は組立解体時の安全を重視してきたためと思われる。

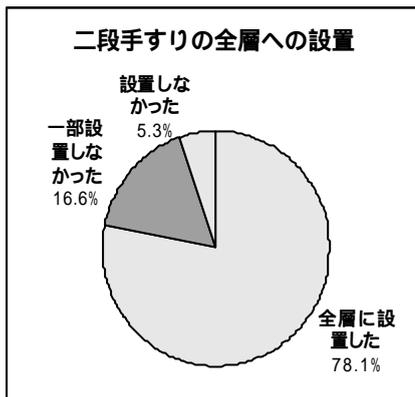
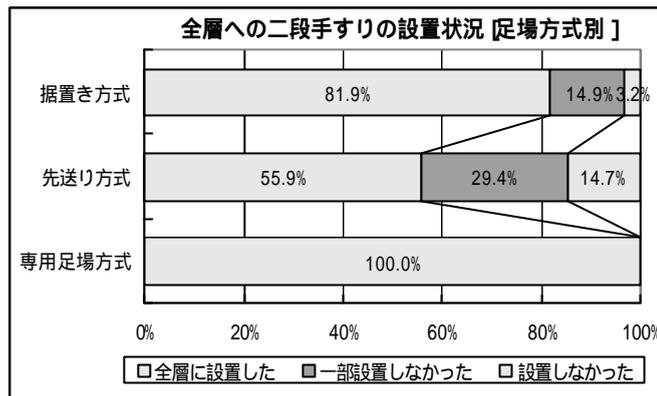
全層への二段手すりの設置は78%

・二段手すりの全層への設置率は非常に高く、「一部設置しなかった」を合わせると95%にも上っている。

・「先送り方式」で「設置しなかった」が約15%あったが、今後「働きやすい安心感のある足場」の徹底を図ることにより減少すると思われる。

「足場専用方式」は、二段手すり一体化のため設置率は100%となる。

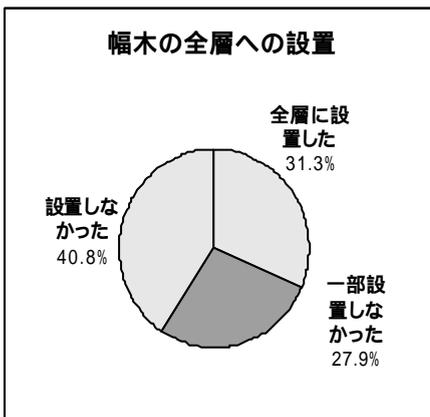
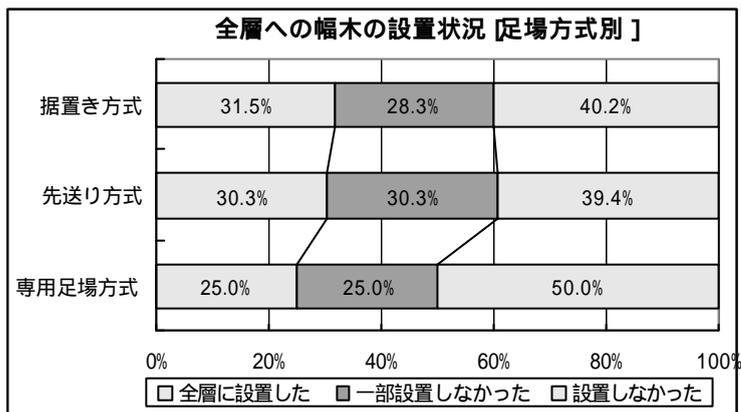
全層への幅木(つま先板)の設置は31%

・幅木(つま先板)全層への設置率はあまり高くなく、「設置しなかった」が41%にも上っている。

・「設置しなかった」の主な意見は、「メッシュシートで代替している」「足場上にモノを置かないよう指示しているため必要ない」との回答が多いが。

・平成16年度重点対策では、「専用足場型」と同等の機能を確保することとしていることから、全層への幅木の設置を義務付けているため、現場への適用条件の認識に相違があると考えられる。

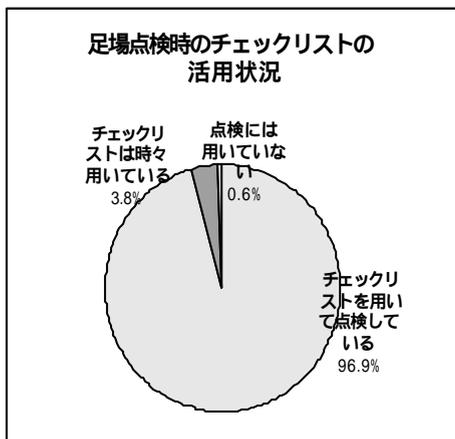
足場点検時のチェックリストの活用は97%

・チェックリスト等を活用した足場点検は、ほとんどの現場で実施されており、今後も継続的な実施が望まれる。

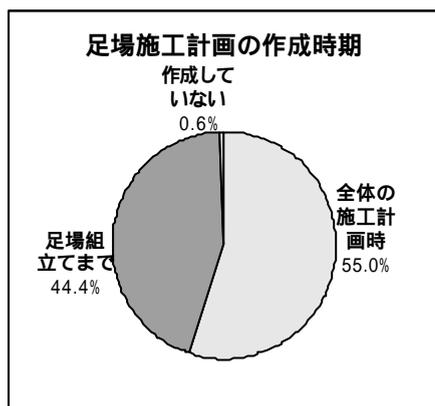
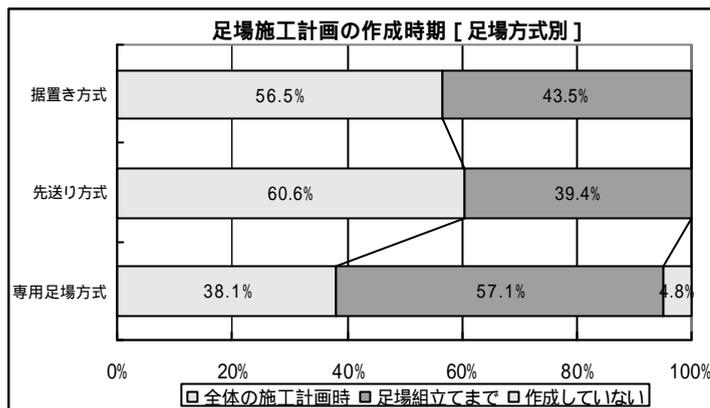
足場施工計画の作成時期

・「足場組立てまで」の中には、全体施工計画時に足場施工計画も併せて作成しているが、実際に作業する際に現場に併せて再度足場施工計画書を更新している状況もうかがえる。

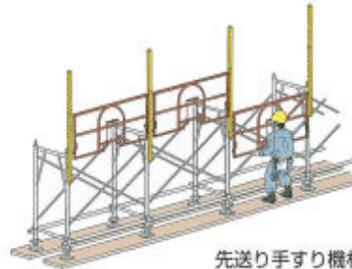
足場の基礎
① 砕石敷き、転圧
② 敷板の配置
ジャッキ型ベース金具の配置

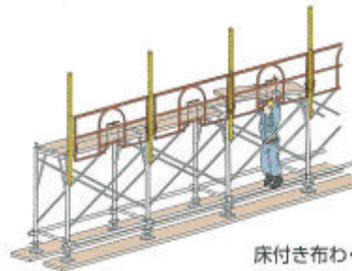
建わく、交さ筋かいの組立て
脚部の固定
① 通りの確認
② 内側ジャッキ型ベース金具の釘止め
③ 水平の確認
④ 外側ジャッキ型ベース金具の釘止め
⑤ 根がらみの取付け

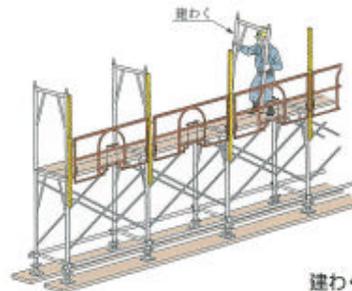
先送り手すり機材の取付け
① ガイドレール又は固定金具の取付け
② 先送り手すり機材の取付け
③ 先送り手すり機材の2層目への押上げ

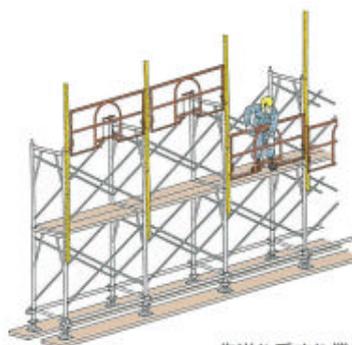
建わく、交さ筋かいの取付け

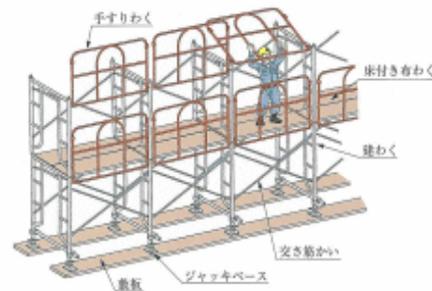
据置手すり機材の上部固定 (必要な場合)
 上層の据置手すり機材の取付け

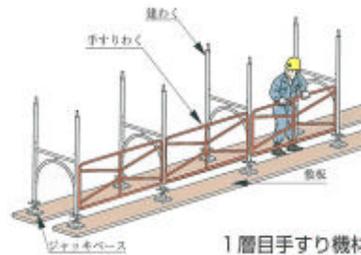
1層目手すり機材の組立て

- 専用の建わくの組立て
専用の手すり機材の組立て

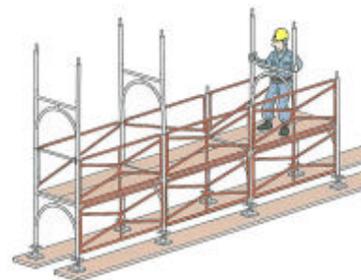
建わくの取付け

- 専用の建わくの取付け
専用の手すり機材の取付け
（妻側手すりを含み、上層まで）
