# ICT活用工事事例報告について

工事名：平成28年度 浦山縦工外工事

施工者：朝野工業株式会社

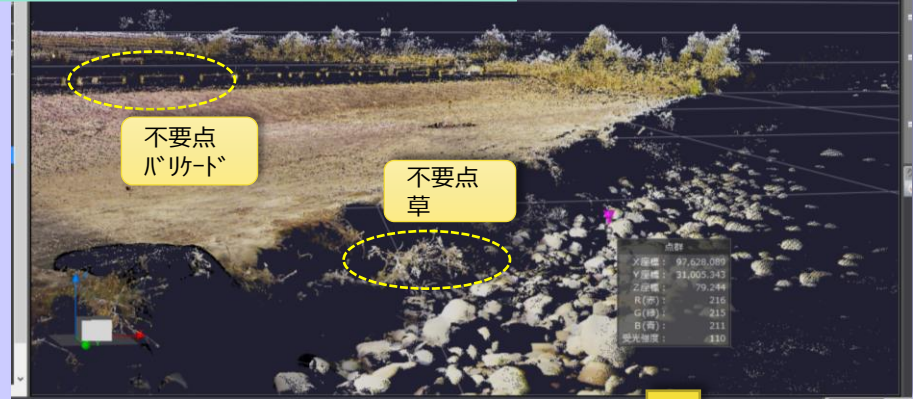
点群処理前 31,505,469点  
6.5mmピッチで測定

- ・現場測定日数→2日
- ・点群処理、現況取合い確認 →7日
- ・点群処理→起工測量では膨大な点を観測する為、不要点（草木等）も多くデータが重くなるので必要最低限まで観測点を減らす処理の事
- ・点群処理ソフトがあればできるが  
スキル習得には時間がかかる。今回は外注

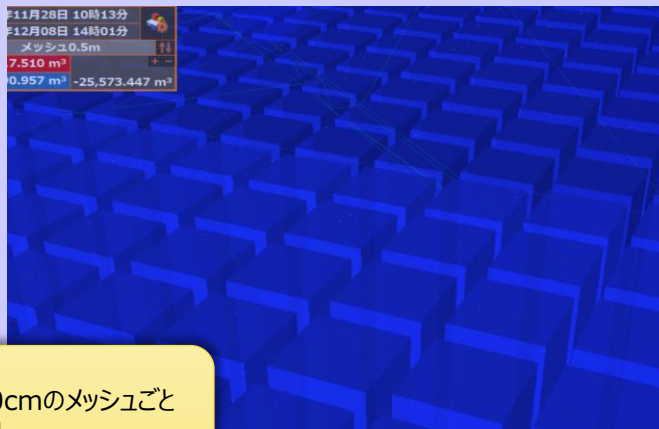
各メッシュ（50cm×50cm）ごとに3次元起工測量で得た現況地盤と3次元設計データの標高差で切土、盛土土量を算出

50cm×50cmのメッシュごとに土量算出

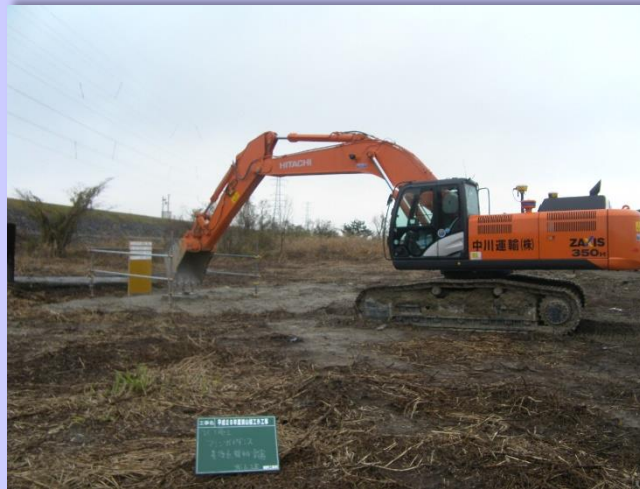
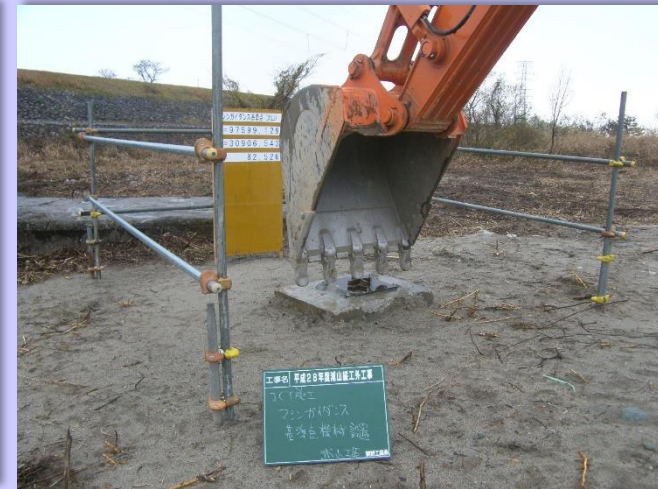
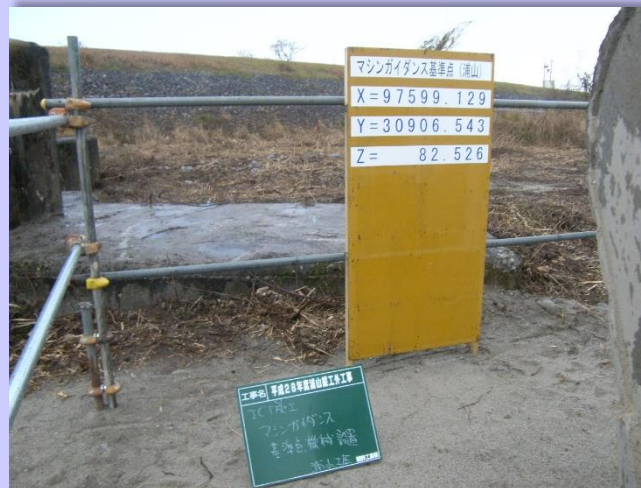
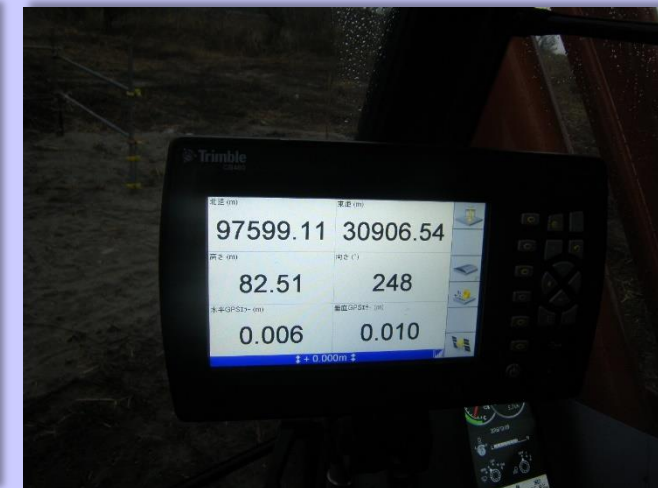
施工前の確認（毎朝）

- ・衛星位置情報の確認
- ・バックホウ爪は少しずつ減るので  
実測値を入力  
新品時 25cm  
1週間後 18cm

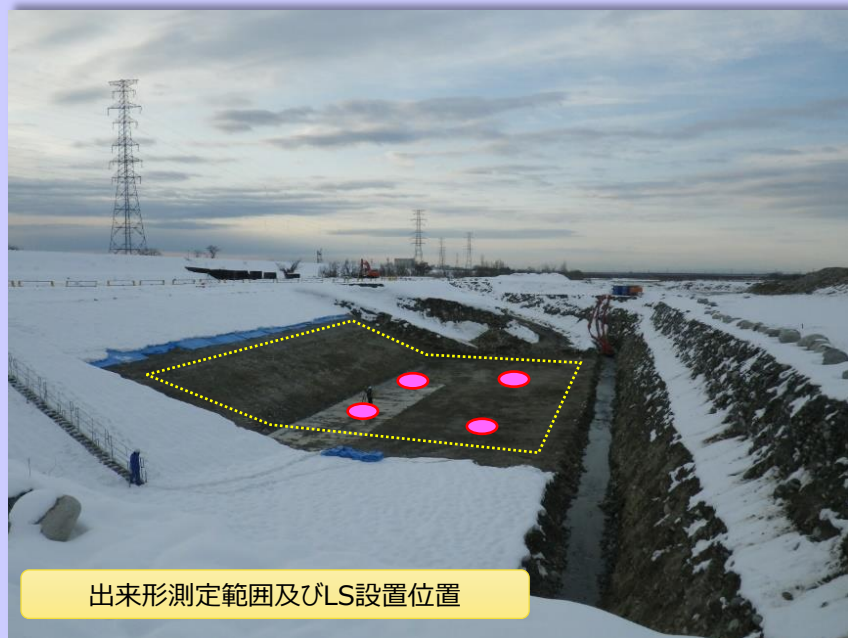
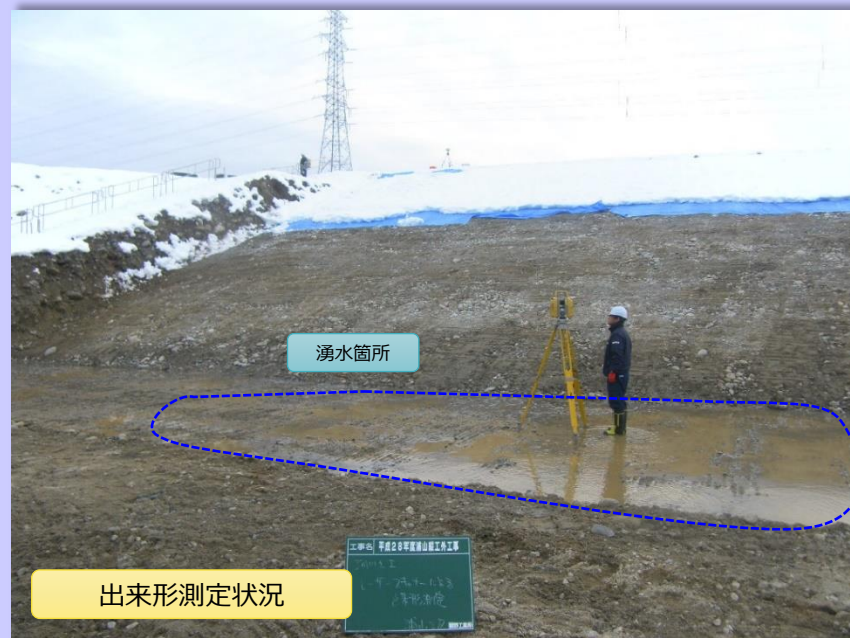
- ・出来形測定ポイントは全4箇所。測定箇所内に段差があり裏面が測定できない為
- ・1カ所当たりの観測時間は20～30分程度
- ・降雨、降雪時は測定不可
- ・湧水があり平場は3cm程度水に浸かっている箇所あり

今回は3cm程度浸かっていたが観測できた。（4箇所から測定したので場所により反射する所があったのか？）

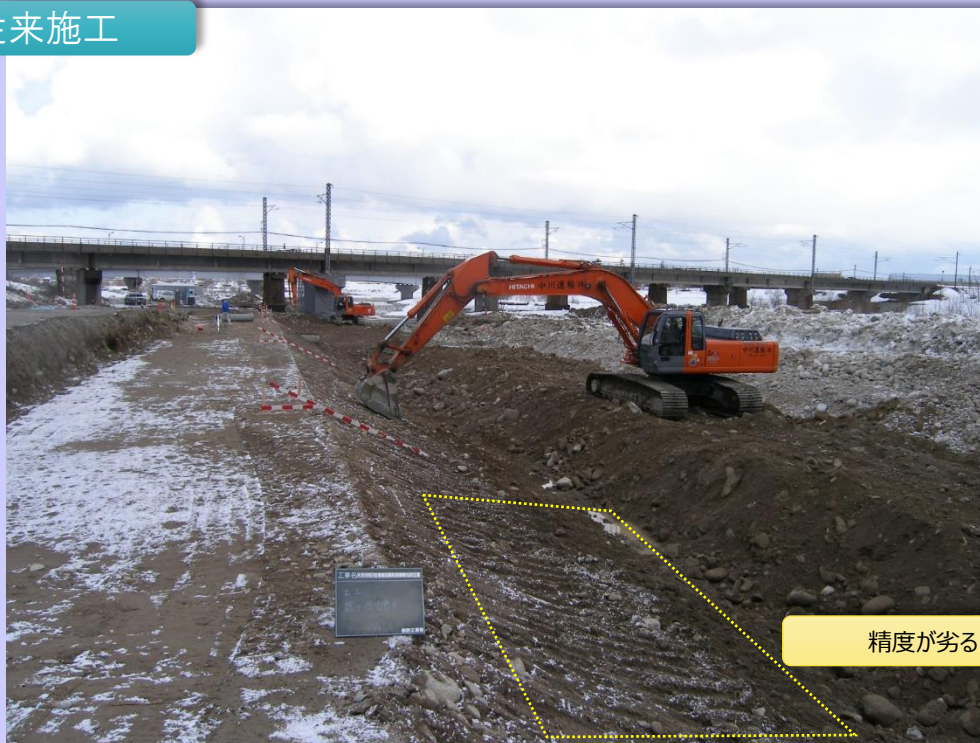
従来施工

- ・ 土量算出については従来の平均断面法より精度が向上する。
- ・ 従来丁張間の施工は目視であった為、オペレータの技量により丁張付近に比べ丁張間には精度が劣る事があったが、全箇所品質の高い仕上がりとなる。
- ・ 施工面が分かる事により、過掘や掘残し修正の為の手戻り作業が減少

精度が劣る

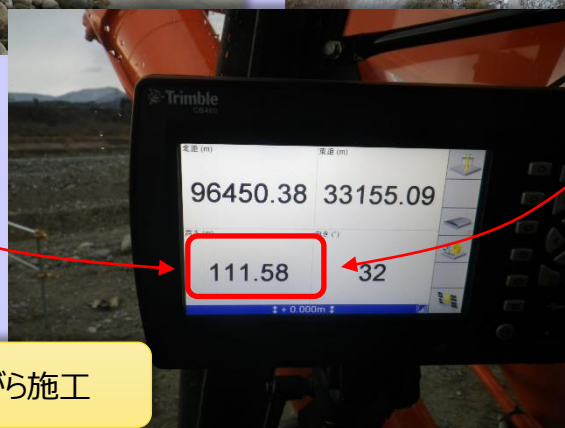
バックホウ先端の位置情報がリアルタイムで表示されるので、3Dデータの無い仮締切、排水掘でも利用した。従来なら頻繁に高さの確認が必要であったがオペレータに施工高を指示するだけで施工でき職員の負担が軽減できた。

モニターで指示した高さを確認しながら施工

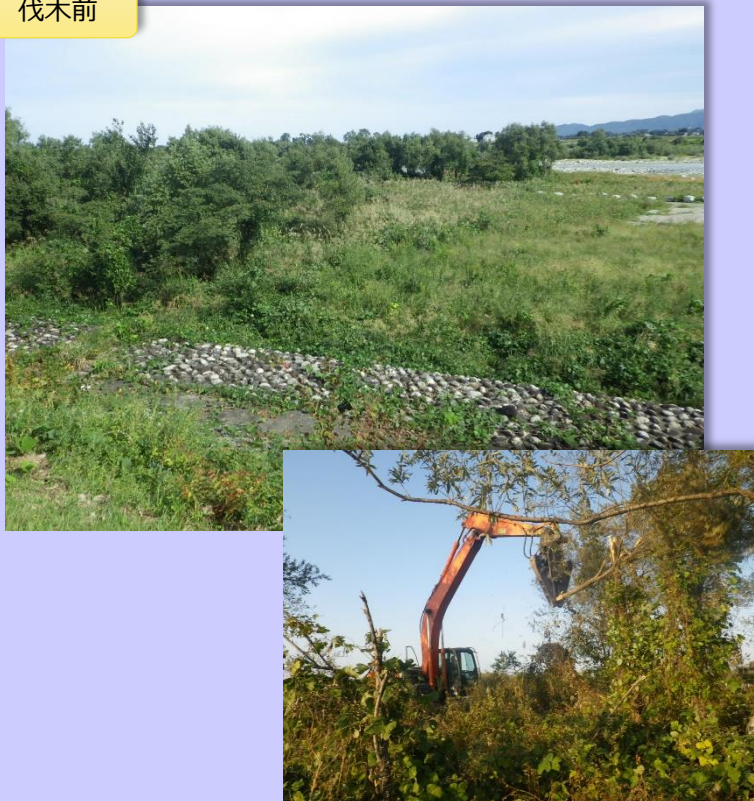
伐木前

施工箇所に雑木等ある場合、現況地盤が測定できず、またLS測量前には現場を囲む基準点が必要であり、事前に伐作業が必要。伐木協議を速やかに行わないと全体の工程に影響する。

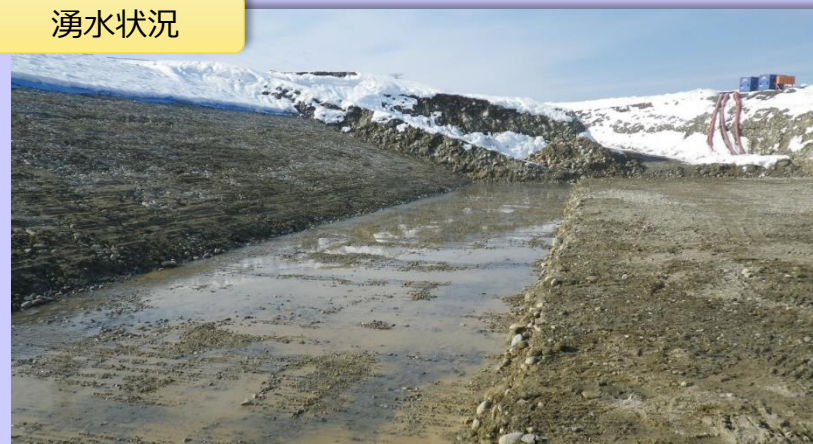
湧水状況

湧水等で観測面が水に浸かっている場合観測できない。
