### ③ 平湯川流木対策工工事における安全対策について

蒲田建設株式会社 平湯川流木対策工工事  
 (工期：平成23年3月11日～平成24年1月4日)

現場代理人 ○中田 圭介  
 監理技術者 平田 美年

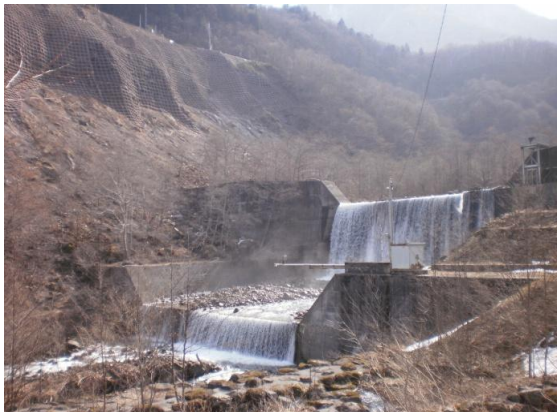
着工前

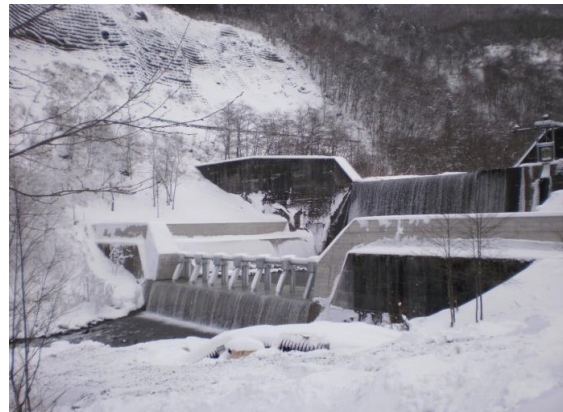
完成

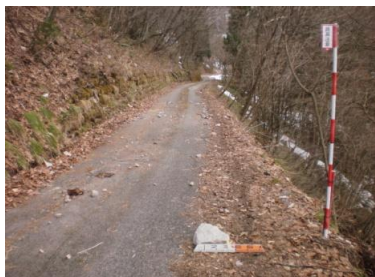
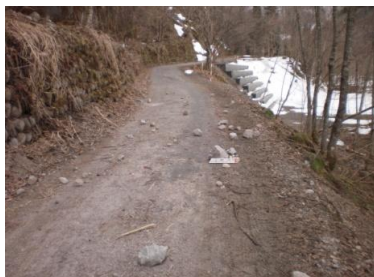
防護網設置前 落石状況

工事着手前、現地調査を行い融雪時期に落石が発生していた箇所があったため、工事中安全に通行が出来るようすぐに危険箇所100m区間に落石防止網の設置を行った。工事期間中は落石を未然に防ぎ、安全に通行できた。

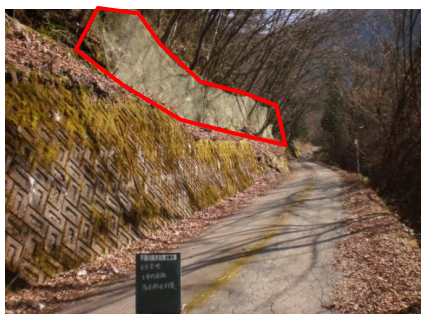
落石防止網 (1) 設置 L=40m

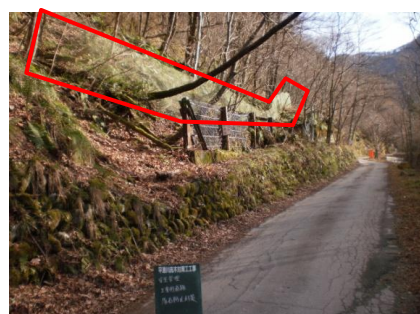
落石防止網 (2) 設置 L=60m

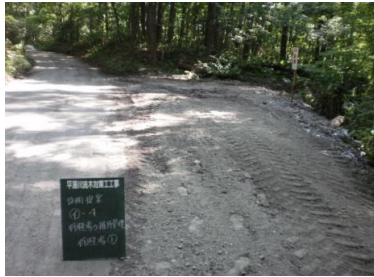
待避場

工事用道路は狭く、普通車のすれ違いも困難な箇所があるため、工事用道路には、3箇所の待避場を設置して各待避場までの距離表示（50m・100m）を行い、工事用道路での車両接触防止に努めた。

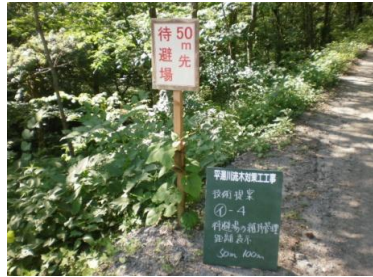
距離表示 50m先

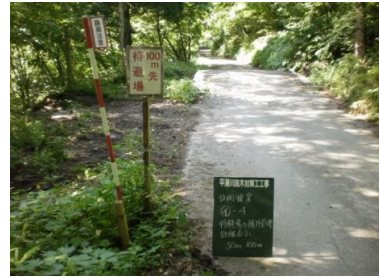
距離表示 100m先

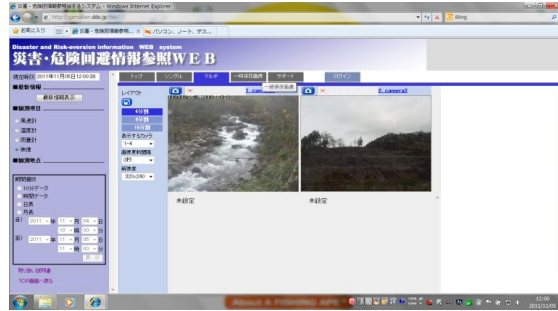
今回、出水時における安全確保を図るため、自社保有の安全管理サポートシステム（NETIS）により、施工現場での気象観測情報を収集し、現場上流及び施工現場付近にはウェブカメラを設置した。作業の判断基準となる降雨については、警戒・中止基準に達すると警報メール及びサイレンにて作業員に知らせ、警戒体制時等にはウェブカメラで上流域や水位の確認し迅速な対応を図れる体制とした。

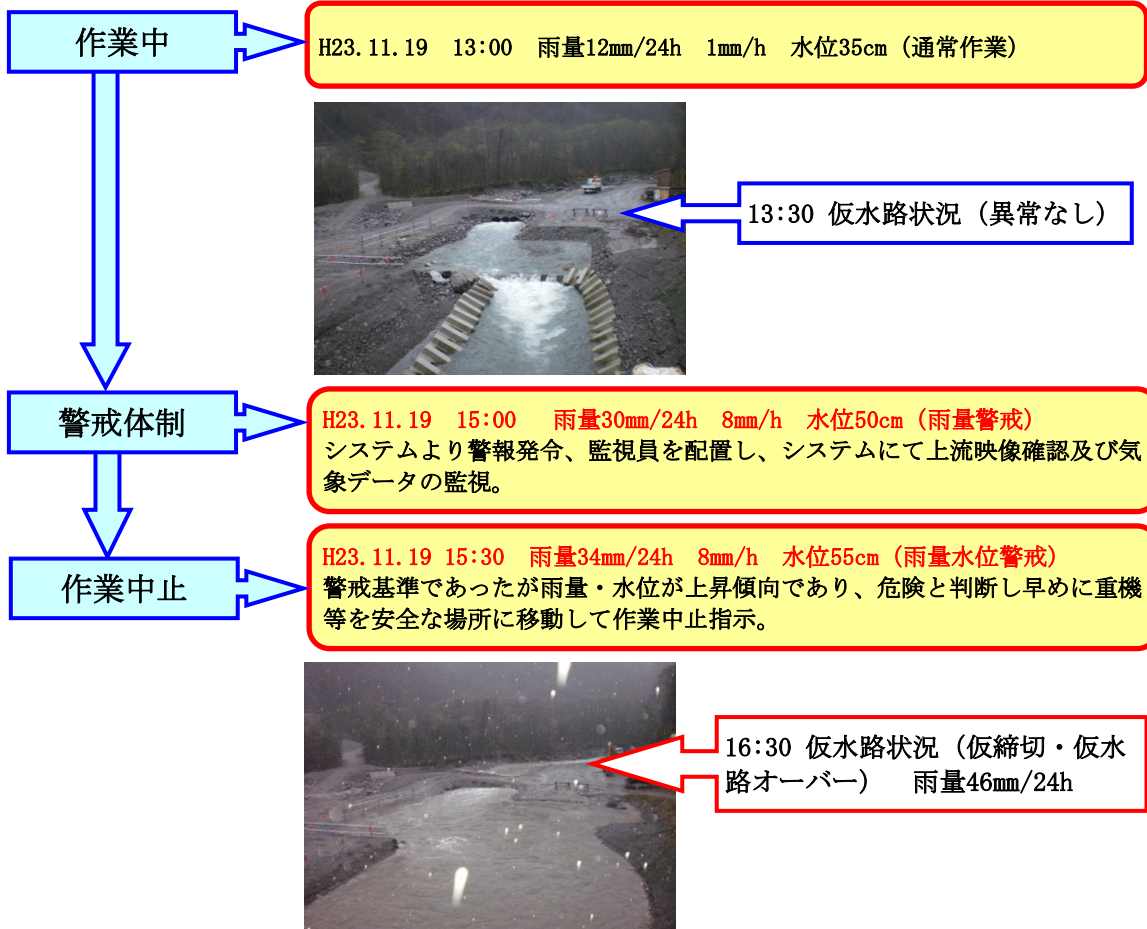
#### 【本工事での出水時対応の実例】

警戒基準	中止基準
雨量	10mm/h又は30mm/24h	20mm/h又は50mm/24h
水位	55cm	70cm

以上のように、サポートシステムにより取得した情報を、作業警戒・中止の判断材料とし、現場作業員への指示を迅速に行い、現場内においては施工箇所は冠水したが作業員に対する労働災害は回避された。
