⑧ 工事における安全対策について

中越興業(株) 平湯川砂防樹林帯床固工工事
(工期:平成23年10月18日～平成24年3月30日)

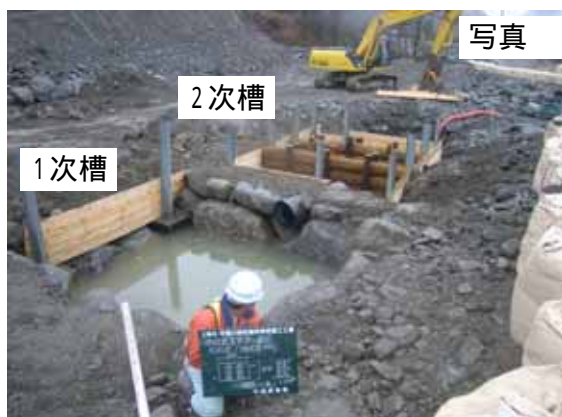
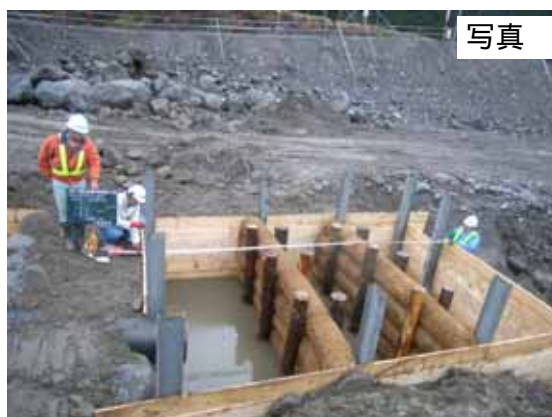
工事区域内に沈砂池の設置

工事で発生した濁水を一旦、現場内の沈砂池を通過させてから放流しました。沈砂池は1次槽、2次槽の構造となっており、1次槽でまず沈降させ、2次槽でろ過させる構造としました。2次槽には、天然ヤシ繊維のフィルターを設置しました。

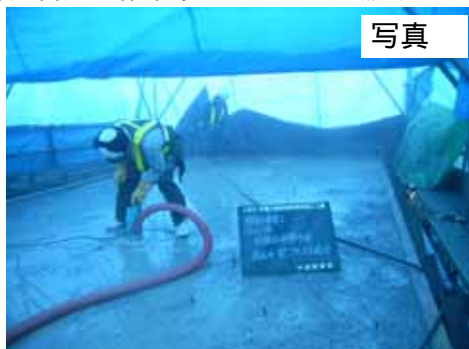
打継目処理作業中ポンプによる汲み上げ

コンクリートを多く使用する当現場では打設機材の洗浄や、打ち継ぎ目処理の際に発生する排水を一旦コンクリート濁水処理専用の水槽に貯留し、処理することとしました。

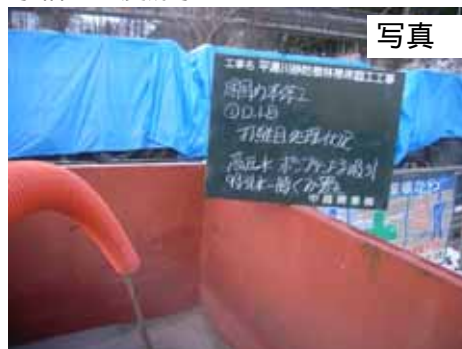
水槽に一度貯水

水槽内のコンクリート洗浄水は、中和処理を行い、放流基準内であることを確認してから放流します。

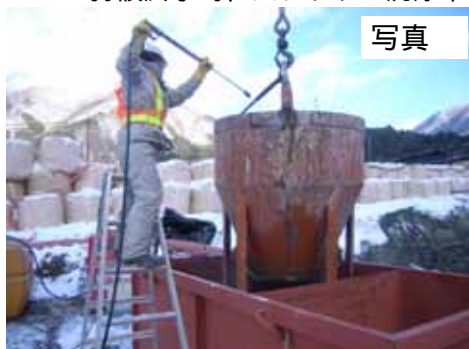
打設終了時、バケットの洗浄中

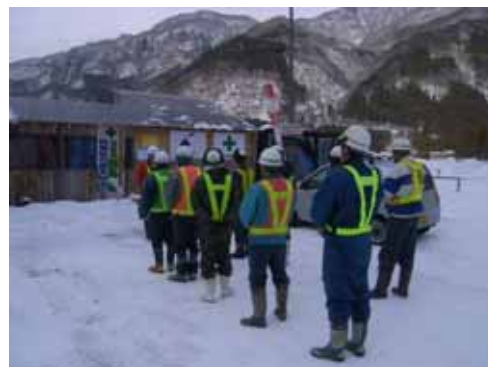
作業員全員に安全チョッキを着用

現場での従事者全員に安全チョッキを着用させ、作業に従事しました。この時期、雨合羽等で黒っぽい服装となることから、少しでも作業員の位置がわかりやすくなるようにと、着用をすることとしました。その結果、重機と作業員の接触事故も無くまた、重機運転手からも周りに人がいることがよくわかると好評でした。

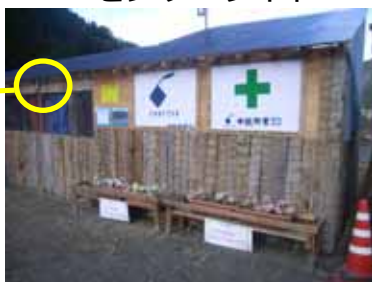
センサーライト

当現場は新平湯温泉付近にある現場ですが、夜間は真っ暗な状態です。そこで、防犯を目的とした対策として、事務所前のセンサーライトおよび事務所内の防犯用アラームを設置して、現場の防犯対策に努めています。

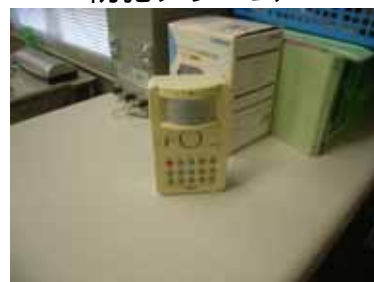
防犯アラーム
