⑩ 尻高谷第3号砂防堰堤その2工事における安全対策について

美笠建設株式会社 尻高谷第3号砂防堰堤その2工事

岐阜県高山市奥飛騨温泉郷栃尾地先

(工期：平成23年4月1日～平成23年11月24日)

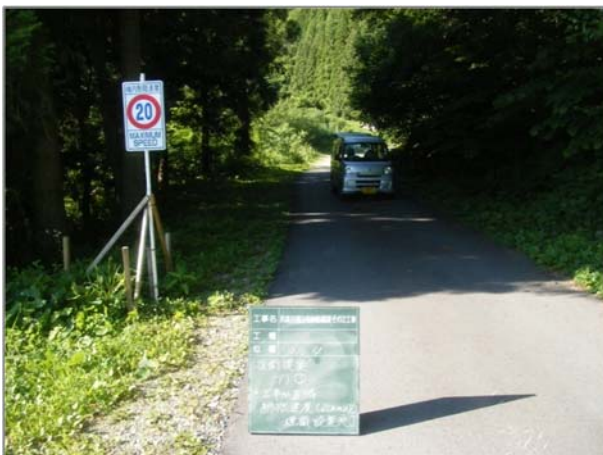
速度制限表示板の設置状況

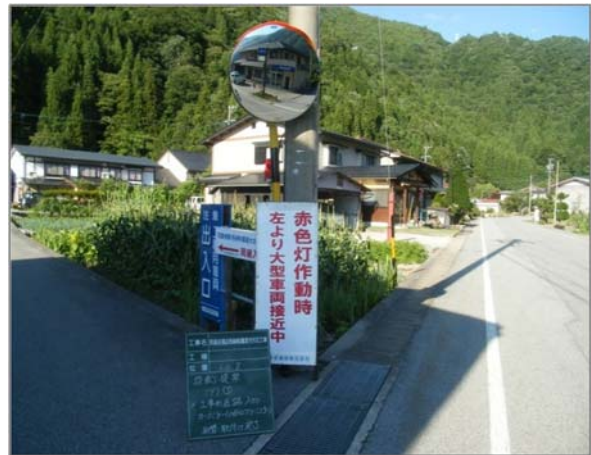
カーブミラーを4カ所新規に交換

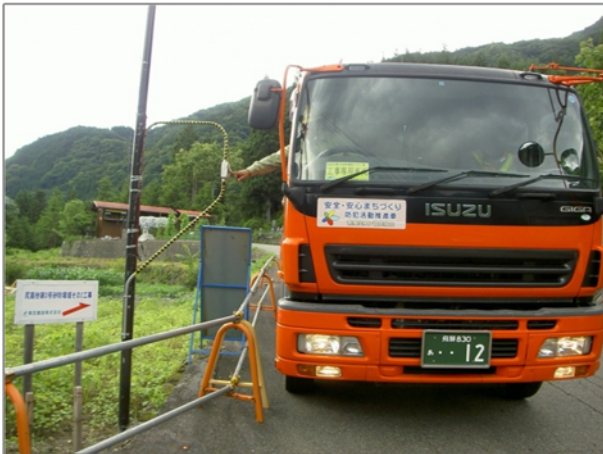
センサースイッチの操作

- 一般車輛及び第三者に対して、地区道入口に保安施設を設置する
- ・ソーラーバッテリーを利用し、工事車輛が特定の個所を通過する時にセンサースイッチを操作することにより、赤色灯が回転機能し、一般車輛及び第三者に対し注意を促す。

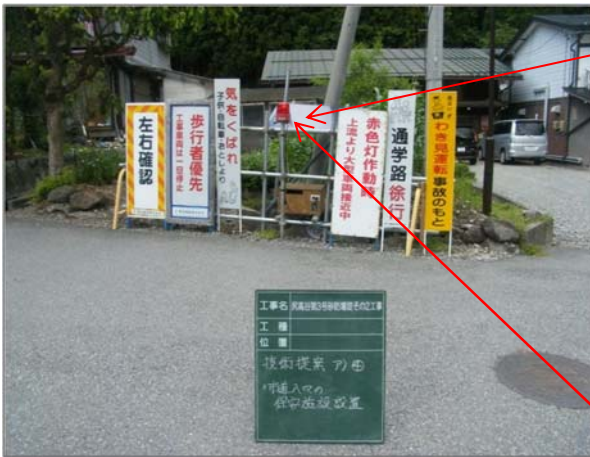
ソーラーバッテリー

赤色灯が回転し注意を促す

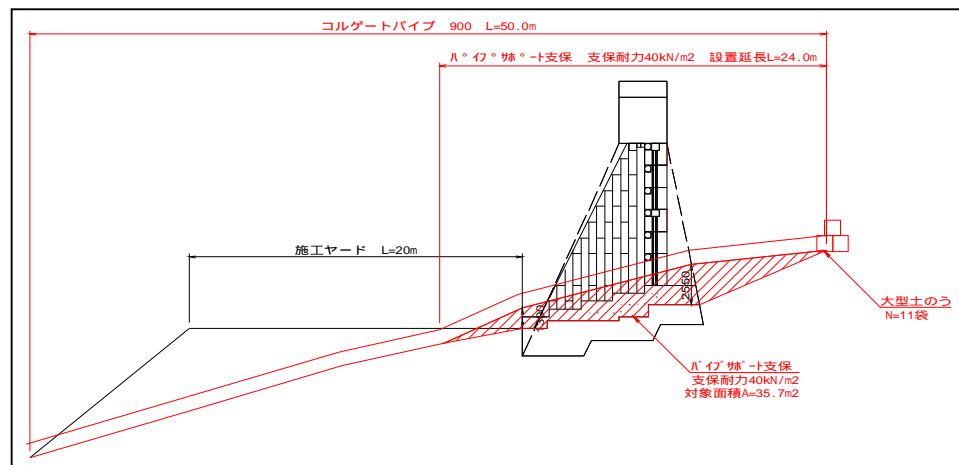
作業ヤード状況図

作業ヤードの確保は最大限確保出来たととしても、幅10m程度長さ30m程度となりその中での作業を余儀なくされる為、どうしてもクレーンの配置方法や、長尺物の取り扱いに注意をしなければなりません。

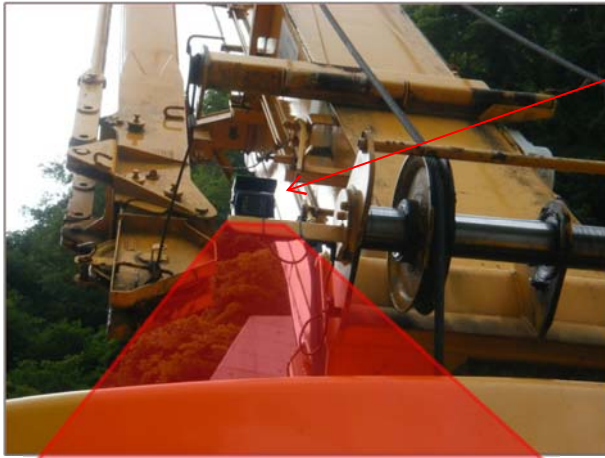
後方視界確保範囲

クレーン後方車外に設置
バックモニター用カメラ

バックモニター
作業中随時表示

通常のクレーン作業状態表示用モニター
作業時はウインチ状態のみモニター
可能である。

さらにクレーンオペレーターからの死角をなくすために、通常は作業状態を確認するモニター以外にもう一つカメラとモニターを取付けることにより

クレーン操作時にも、後方死角範囲での作業員の動向が確認出来る様になり、オペレーターが旋回方向の確認を容易に出来るようにしました。

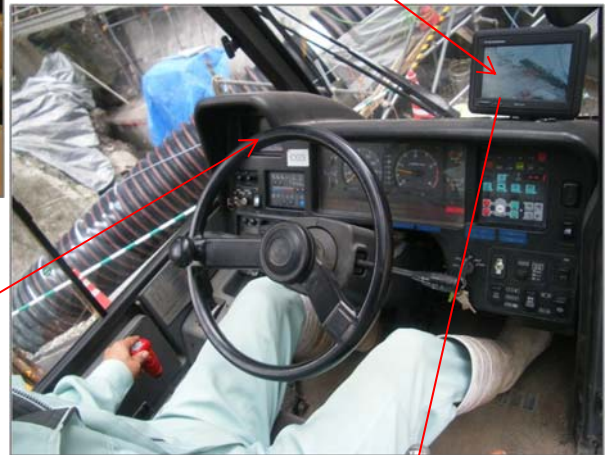
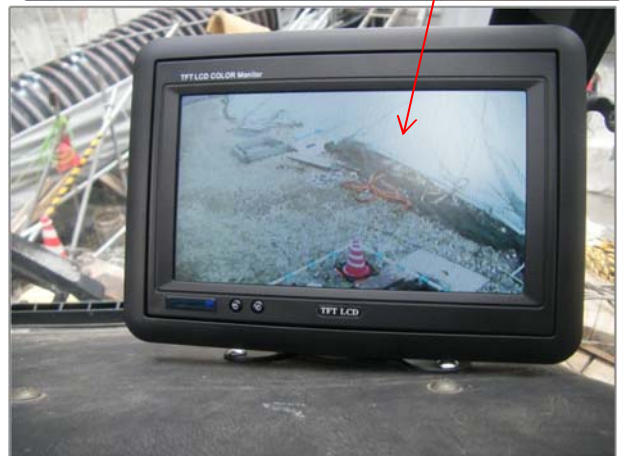
僅かな金額で購入取付迄
行えました。
