⑪ 舗装復旧工(切削オーバーレイ)における安全対策について

美笠建設株式会社 材料運搬道路及び堰堤等工事
(工期:平成23年5月3日～平成24年3月31日)

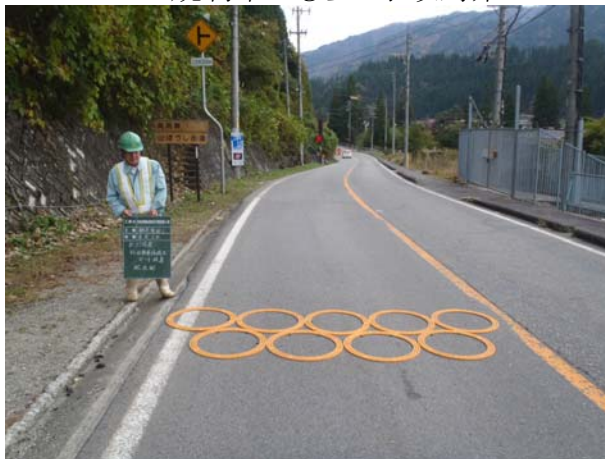
停止位置より約200m離れた位置に体感マットを設置。

効果：通行車輻に対して、この先工事中である事を認識して貰い、追突事故の防止になった。

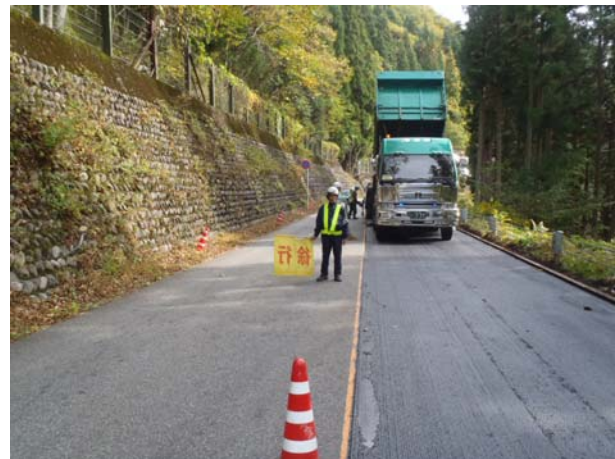
施工箇所に誘導員の配置。

効果：通行車輻に徐行運転を促すと共に、作業員にも接近を知らせての事故防止にもつながった。

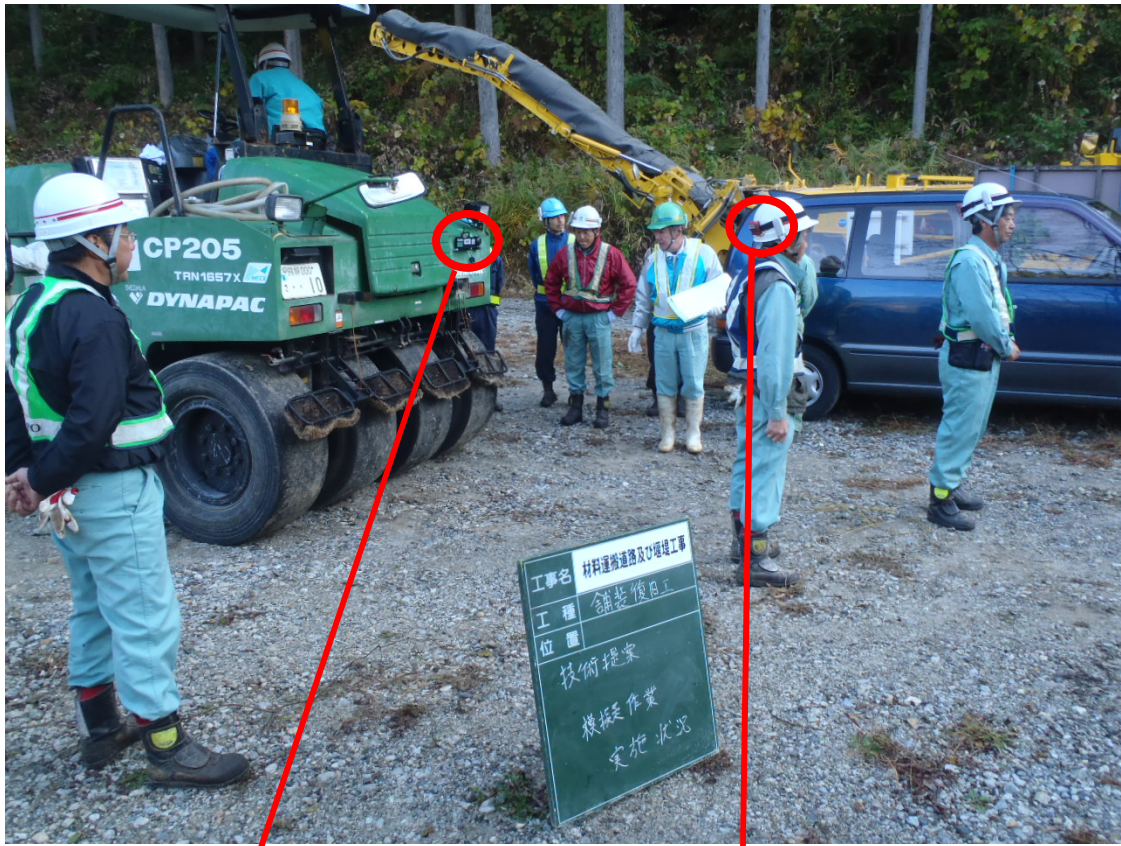
(模擬作業による訓練状況)

作業機に取付けたセンサー

ヘルメットに取付けたセンサー

この「みはり組」は対向式近接赤外線方式の警報装置なのでオペレーターと作業員双方に警報音を鳴らす事ができ、作業員側のセンサーは複数台取付け可能です。

接近作業の対策について検討した結果、『作業員装着警報感知システム「みはり組」(NETIS登録番号 KT-090057-A)』が接近作業に最適であったので、導入することにした。

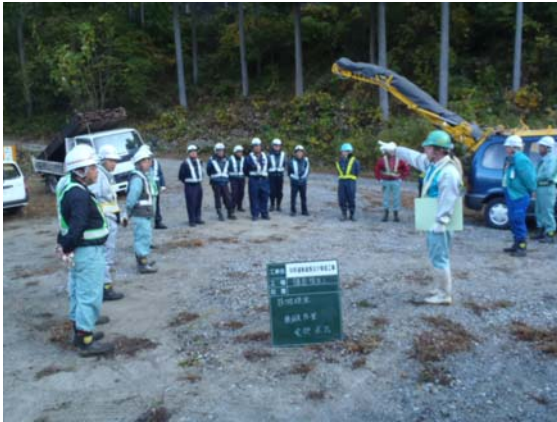
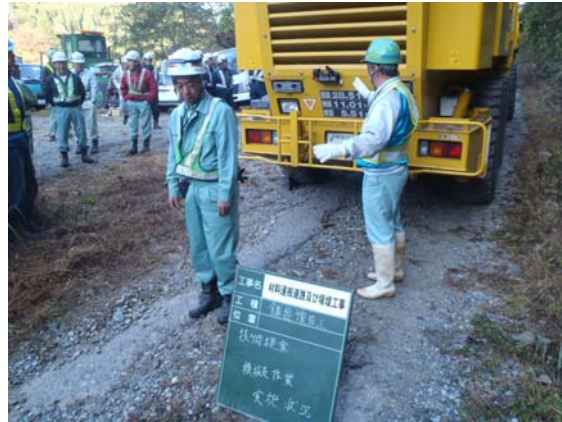
・安全教育状況

この「みはり組」について、作業前に作業員全員で安全教育を行い周知徹底を行いました。

センサーが鳴っていないから
5m以上離れてるな。

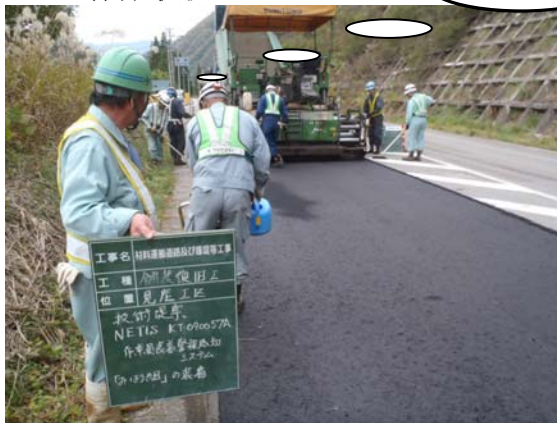
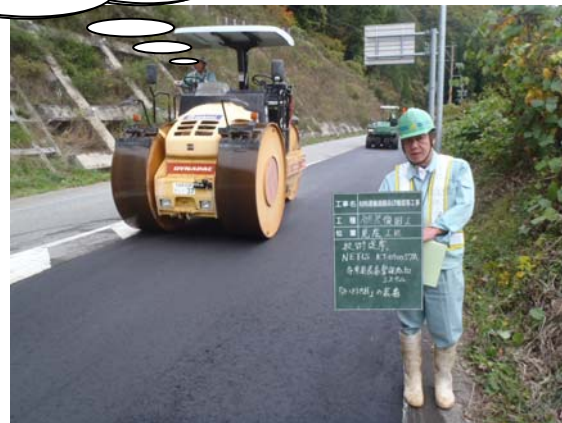
・作業状況

結果として、作業中に接近した時センサーが鳴って重機オペレーターと作業員の双方に注意を促す事ができ接触事故の防止につながった。
