③ 恵橋架替下部及び護岸工工事での安全管理

美笠建設 株式会社 恵橋架替下部及び護岸工工事
(工期：平成24年7月10日～平成26年度3月25日)

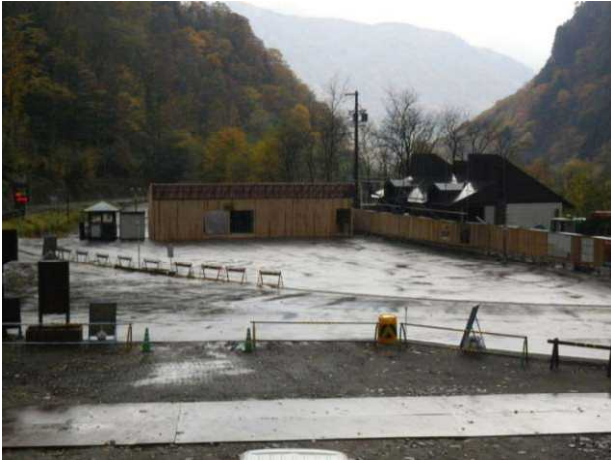
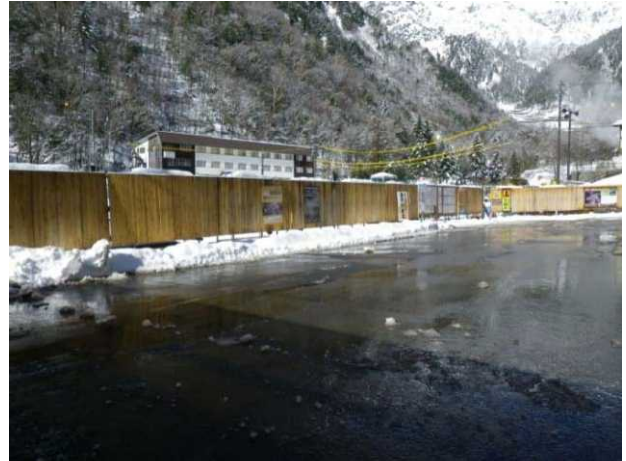
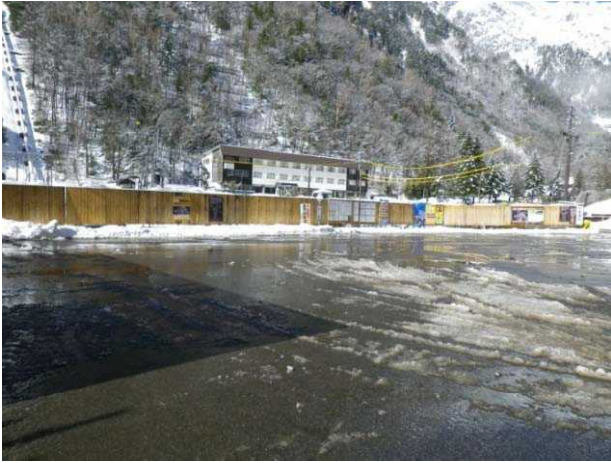
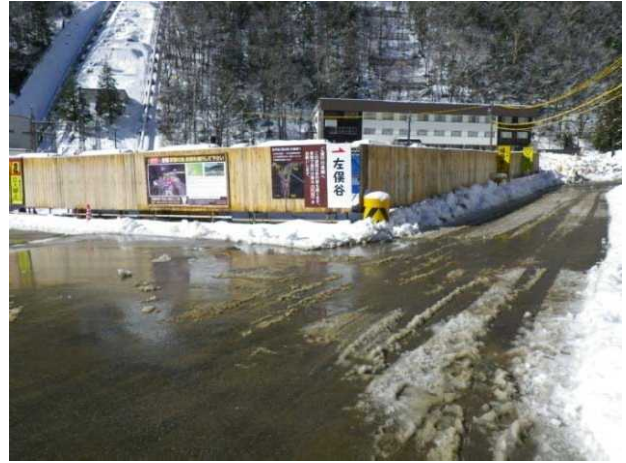
立入禁止柵設置状況写真

- 写真では一体化された間伐材を用いた立入禁止柵ではあるが、タイヤ付ビデ足場に間伐材を取付けた柵(W=2m、H=2m)を組合わせて設置している。柵外からは施工箇所が見えないため景観にも配慮となる。

- 一般者の確実な立入禁止を前提に工事進捗に合わせて移動や柵幅の増減を可能な構造とし、間伐材を利用し景観に配慮した立入禁止柵を製作し設置した。

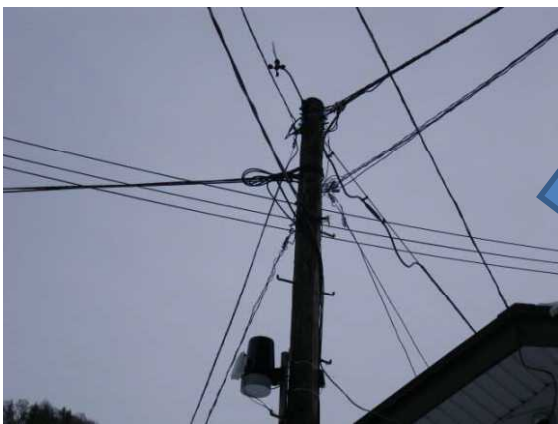
事務所外の
風速・雨量・外気温・気圧計測器

- 立入禁止柵の他に多々ある安全対策の中で本工事の旧橋撤去時には160tクレーンの使用や流路施工時に巨石積にはクレーンの使用が不可欠であり、その安全対策としてウェザーステーションを現場事務所に設置し常時気象観測が出来るようにした。

雨量や外気温は元より風速(強風対策)や気圧(変化による天気状況の予測)を観測することにより常に施工時の安全に配慮することが可能となった。

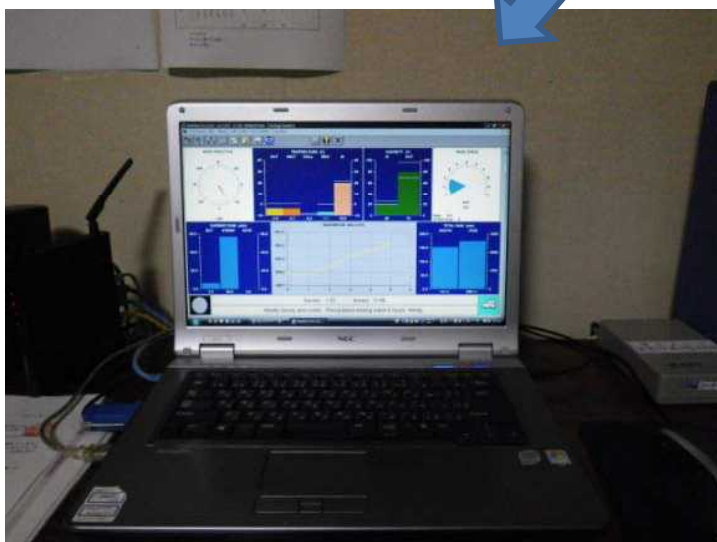
パソコンで表示及び
データ蓄積可能

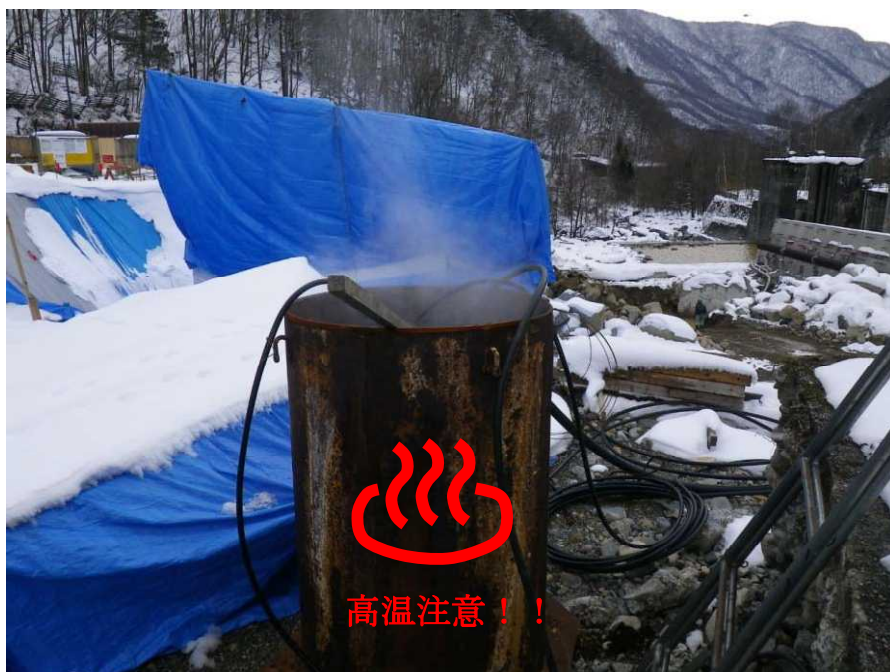
温泉タンク設置状況(温度80℃)及び利用内容

- ①タンクからの温泉を循環させた配管を型枠外に設置し給熱養生する。
- ②タンク内に水を通したポリエチレンパイプを循環させて熱交換した温水(約15℃～20℃)をコンクリートの湿潤養生や巨石洗浄・レイタンス処理用水として利用する。

冬期の安全対策として、近隣施設から温泉を施工箇所へ取込み構造物の養生に利用するだけでなく、進入路の融雪・休憩時に飲料する缶コーヒーの保温・作業員の冷えた手や足の保温に利用でき、今後巨石積が始まると冰雪の除去に利用予定である。
