高原川流域地質調査業務

(工期：平成 24 年 8 月 4 日～平成 25 年 1 月 31 日)

ダイチ株式会社

【キーワード】地質調査ボーリング、河道内作業、遠隔監視と現場監視

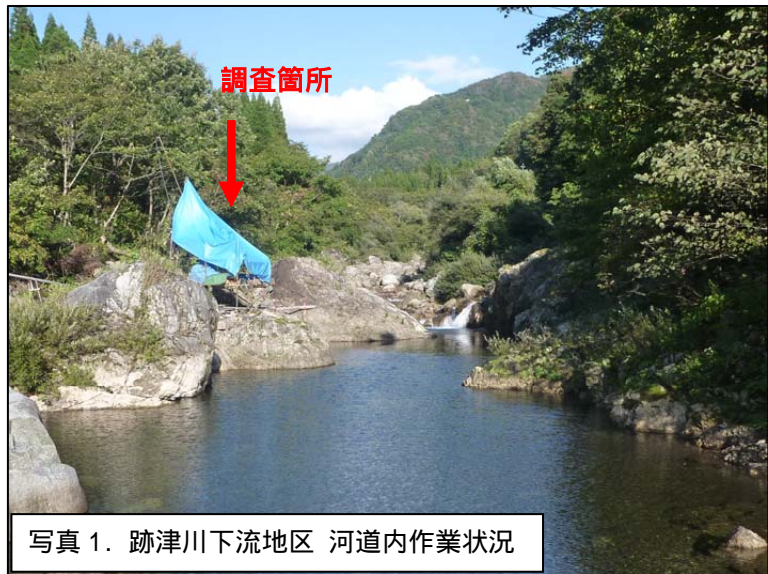
3地区、全7孔の中、河道内の流水部に近い調査ボーリング箇所は3孔あった。これらの調査位置は、土石流発生による増水で作業に支障をきたし、またボーリングマシンの流出の危険性が考えられた。また、3箇所のボーリング地点は河道内や傾斜地であり、運搬用の道路も無いため、モノレール架設により資機材(総重量2t程度)を運搬した。

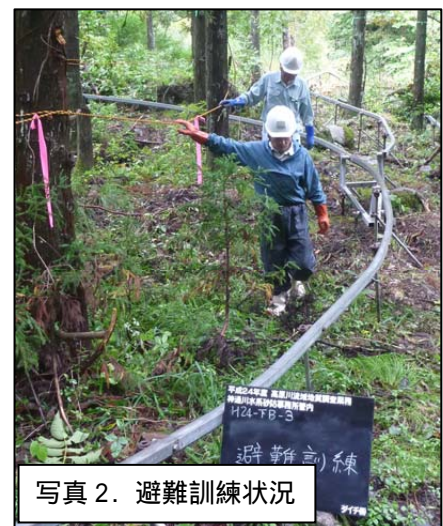
写真2. 避難訓練状況

土石流センサー切断から土石流到達時間を想定し、避難開始から完了までの時間を計測し、土石流センサー設置位置の妥当性および避難時間の目安を確認した。

全作業員に監視体制と避難場所、避難経路等の安全対策を周知させると共に各調査地区で本社(富山市)と現場(岐阜県高山市, 飛騨市)と連携を取って避難訓練を実施した。

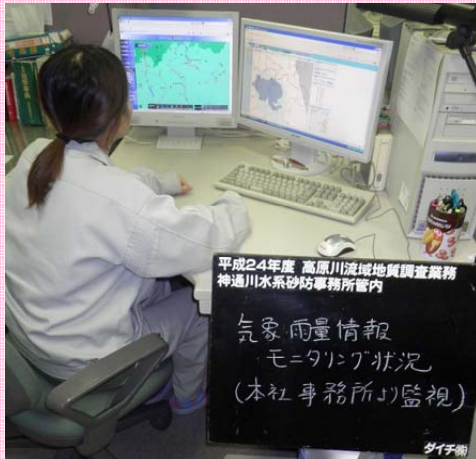
気象情報・雨量情報の把握

気象・雨量情報を常に把握し、
現場(担当技術者)と電話交信をする。

監視カメラモニタリング(Web)

高原川流域 LIVE 画像「しのぶ砂防堰堤」
の画像を確認(神通砂防 HP より)

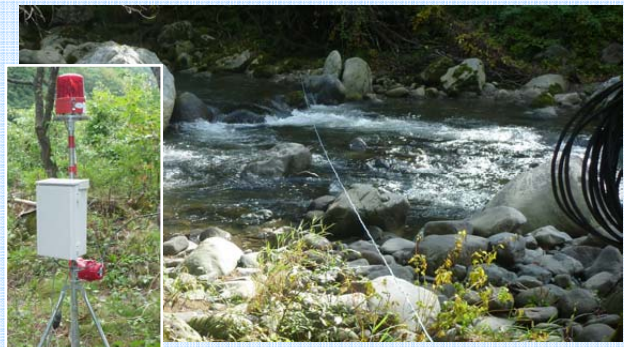
図 3. 監視体制実施状況

土石流センサーの設置(跡津川地区)

土石流センサーは、避難時間を考慮し、地点上流に
設置。ボーリング地点にて警報(避難)を発令。

通信手段は、センサー切断から警報発令までタイム
ラグの発生しない通信ケーブルを使用。

土石流の危険性が高い跡津川地区で、調査地の上流域に「簡易な土石流センサー」を設置し、現地において警報(避難)を発令する体制を構築した。

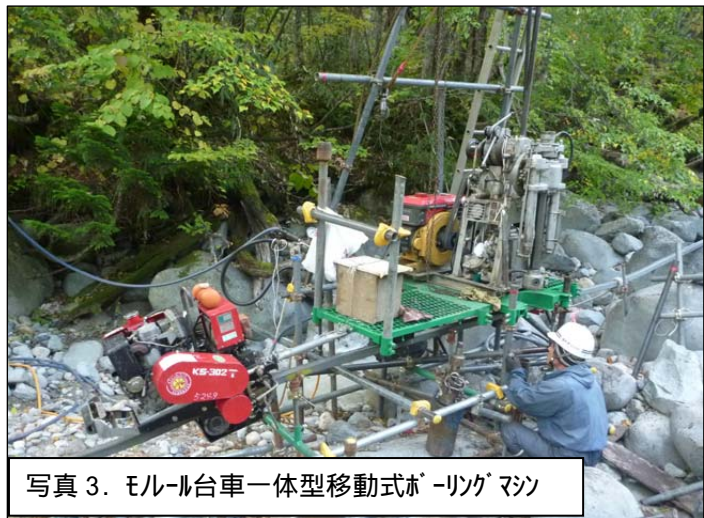
写真3. モル-ル台車一体型移動式ボ-リングマシン

河道内の流水隣接部でボーリング調査を行う時、作業員の安全確保の他に“資機材の流出”といった危険と常に隣り合わせとなる。このような場合には、流出防止対策としてボ-リングマシンの移動が速やかに行える「モル-ル台車一体型移動式ボ-リングマシン」の採用も効果的である。

本業務における調査ボーリングは、平常時の溪流流水部から比高差が有り、なおかつ流水部より離れた位置で実施

したため、万一の出水の際にも、調査位置で浸水する危険性は無かった。よって、今回は「モル-ル台車一体型移動式ボ-リングマシン」は不要と判断した。

今後、溪流流水部に隣接するような危険な場所でボーリング調査を行う場合には、上記の「モル-ル台車一体型移動式ボ-リングマシン」を用いて安全対策を施したい。
