# ① 高原川流域砂防施設補強その2工事における安全対策について

## 【課題】 作業環境整備

蒲田建設(株) 高原川流域砂防施設補強その2工事  
(全体工期:平成26年3月15日～平成27年3月17日)  
(実工期:平成26年4月1日～平成27年3月17日)

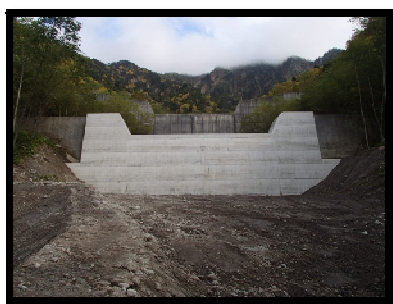
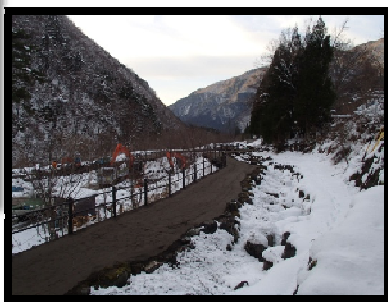
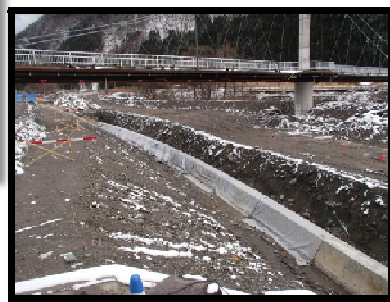
〔写真-1 施工箇所〕

餌掛谷工区 完了

しのぶ工区 施工中

平湯川砂防樹林帯工区 施工中

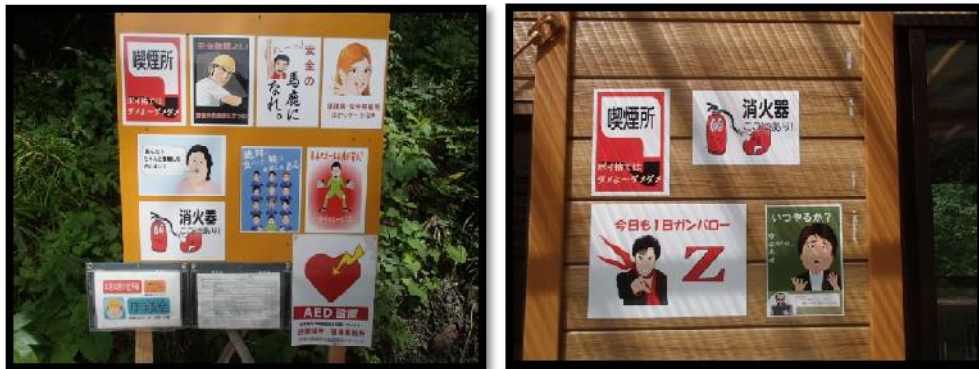
〔写真-2 オリジナル安全標識設置〕

工事現場において様々な注意喚起を促す標識が掲げられている中、当現場では色々なオリジナル標識を安全掲示板や休憩所に掲げた。一般的な標識よりインパクトがあり、現場従事者に注意喚起を行うには効果があったと思われる。実際に現場従事者からは『おもしろい看板やな〜!』という言葉も聞こえた。砂防工事現場の厳しい環境で働く中、このような小さなことで少しでも楽しい現場になれば良いと思う。今後も現場従事者の目に留まるような安全掲示物を考え、災害事故防止における注意喚起を行いたい。

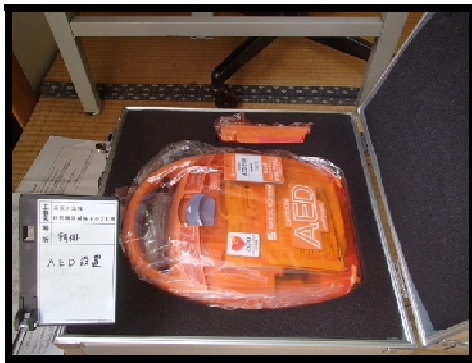
〔写真-3 AED設置〕

餌掛谷工区は一般道より林道を約4.0km上がった標高1500m地点にある。もしも現場から救急要請した場合には30分程度時間を要する。

現場従事者の健康管理はもちろんの事、緊急時に現場で救命救急が行えるようAEDを設置した。

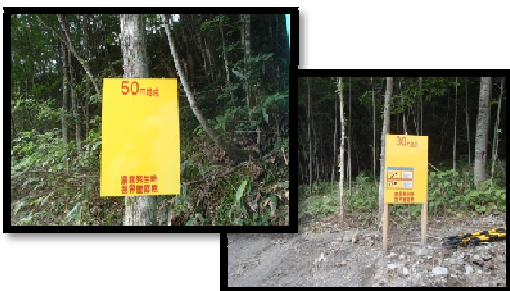
〔写真-4 視界確認標設置〕

餌掛谷工区は標高が高いことから施工中における濃霧対策が必要と考えた。特にクレーン作業時には視界が悪くなることで重大災害に結びつく可能性が懸念された。

今回、濃霧対策として視認性の高い黄色の視界確認標を作業ヤードより30m・50m地点に設置した。50m看板が確認できない場合は一時中断、30m看板が確認できない場合は中止とした。施工時には霧が発生した事はあったが幸いにも作業中断、中止に至る濃霧の発生は無かった。

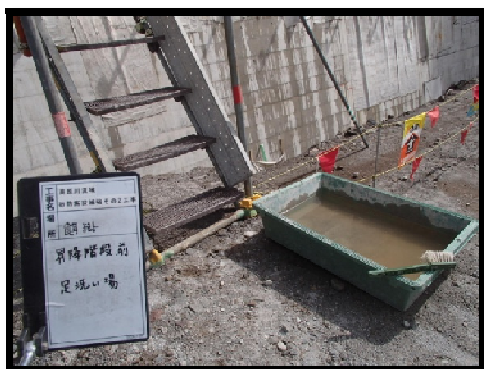
作業ヤードから足場へ行く際にどうしても足元に泥が付着して足場上で滑りの原因になる事が懸念される。特に降雨時においては足元に泥が付着しやすく危険である。また、コンクリート打継ぎ面の汚れの原因にもなる。

今回、昇降設備前に足洗い場を設け、足場上に行く際は足元を洗うよう現場従事者に周知徹底した。その結果、泥で足場上が汚れることもなく、常に綺麗な状態を保てた。

〔写真-5 昇降設備前足洗い場設置〕

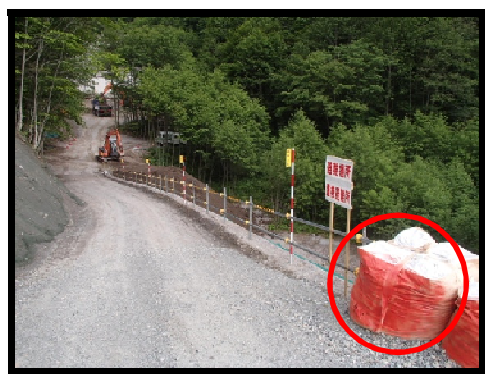
施工箇所へと繋がる工事用道路は最大で河床よりH＝8.0m程度の路体盛土を行った。工事用道路路肩から転落した場合は重大災害となる可能性は非常に高い。

今回、工事用道路からの転落事故防止のため、一般的に行われている単管柵、ポールによる路肩明示の他、路肩の始まりには大型土のうを設置し、尚且つ土のうを赤色に着色する事で路肩注意喚起を強調させた。

〔写真-7 路肩転落防止処置〕

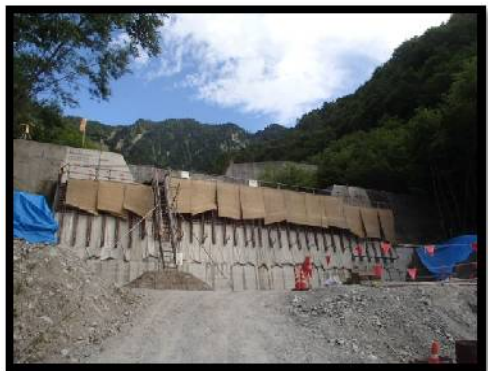
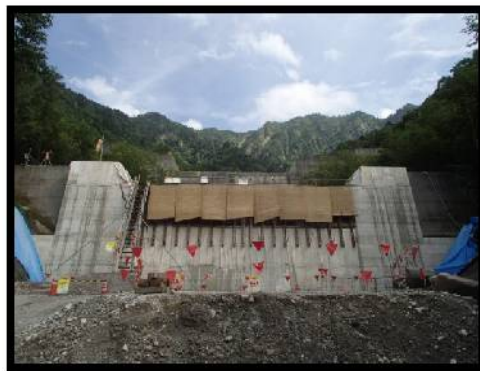
安全対策とは直接関係ないが、餌掛谷工区での施工は5月から林道の除雪を開始し、コンクリート打設を行ったのは夏期となった。現場は夏期でも30℃を超えるような暑さこそ無いが、それでも日中は25℃前後の暑い日もあった。腹付コンクリートの型枠は鋼製型枠を使用したため、直射日光により型枠が熱されることによるコンクリート温度の急激な上昇を抑制する必要があった。

〔写真-8 簾日除設置〕

今回、打設箇所型枠部分への直射日光を防ぐため、日本の夏の風物詩である簾を使用し日除を行った。当初はシートで日除を行う予定であったが、夏期の作業ということで見た目だけでも涼しさを感じられるよう、小さな熱中症対策の一つとして簾を採用した。コンクリートの品質確保としてはシートより風通しもよく型枠付近に熱がこもらないことで簾効果はあったと思われる。実際に外気温と簾内部の温度差は5℃程度あった。

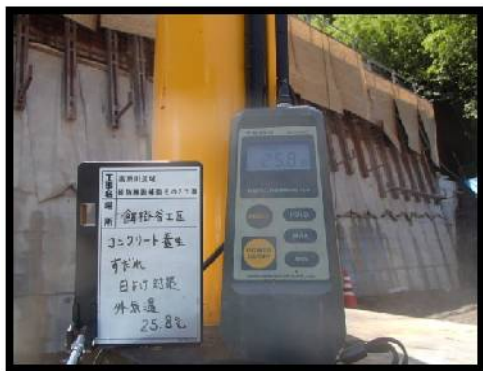
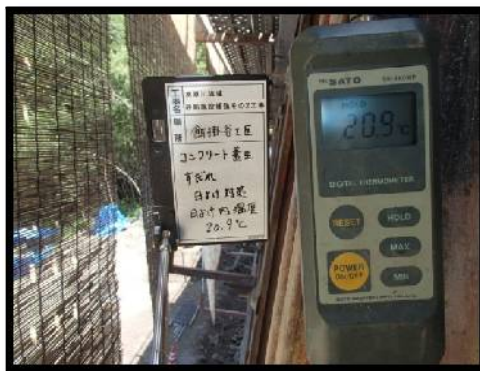
〔写真-9 外気温及び簾内部温度測定〕
