⑧ 平湯川中流山腹工工事における安全対策について

株式会社 岡部 平湯川中流山腹工工事

全体工期：平成 26 年 3 月 11 日～平成 27 年 1 月 5 日

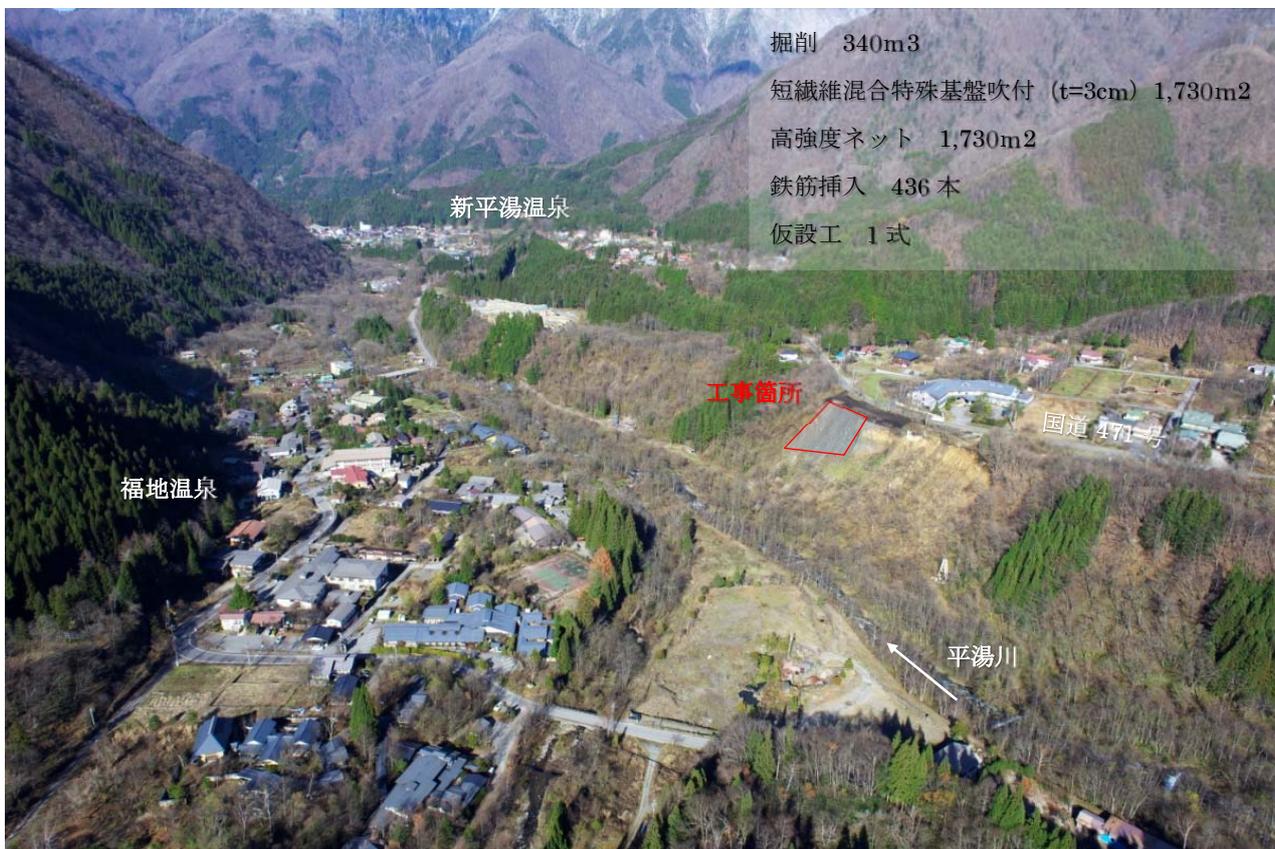
写真 1 空中写真（上流側より下流側を望む）

本工事は奥飛騨温泉郷一重ヶ根地先に位置する斜面崩壊部において、斜面崩壊に伴う河川埋塞（平湯川）による氾濫の防止を図ることを目的とする。

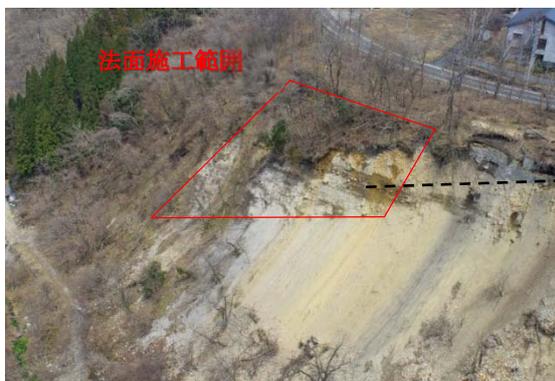
写真2 施工箇所（崩壊地）

当該崩壊地は最大法長約 40m、最大勾配約 70°（1:0.3）と急峻な長大斜面であり、また斜面上には空洞化した不安定土塊が形成されており、転石も多数突出し凹凸やうねりの激しい地形となっていた。

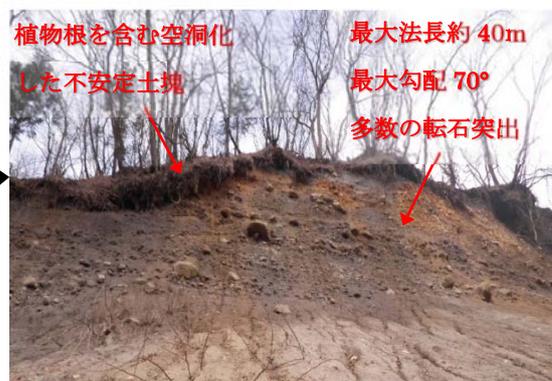
写真3 崩壊斜面の様子

当初、施工範囲全域の斜面上には植物根を含む空洞化した不安定土塊（写真3）が形成されていた。

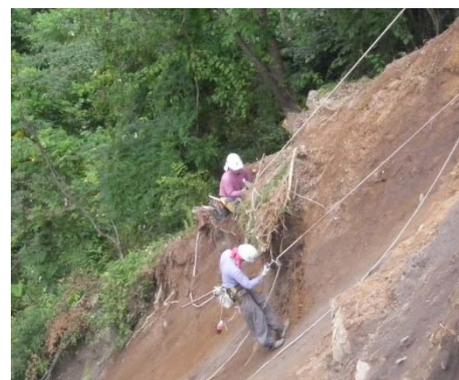
写真4 人力による切崩し

法面工着手前には、そのほとんどを人力作業により多大な時間や労力を要しながら切崩し整形作業（写真4）しなければならず、重篤な墜落災害発生が危惧された。

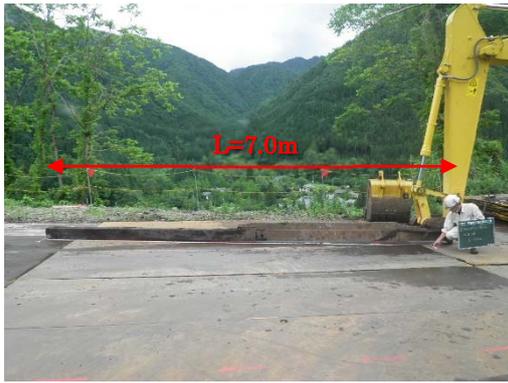
写真5 突っつき棒

そこで今回、通常のバックホウバケット（L=1.5m）よりも作業半径が 5.5m長くとれるアタッチメント、通称「突っつき棒」（写真5）を使用し、できるかぎり機械化による切崩し（写真6）を行うことにより、人力作業の削減を図ることができた。

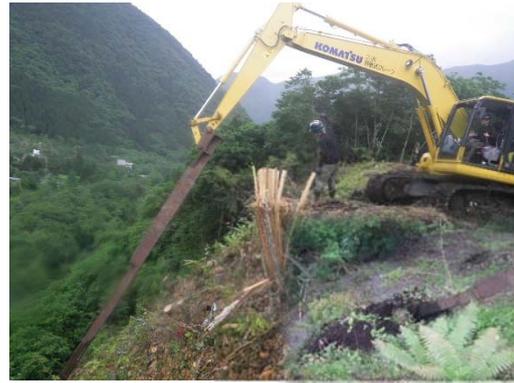
写真6 切崩しの機械化

機械作業により切崩した土量約 150m³ → 約 35 人日の人力作業を削減！

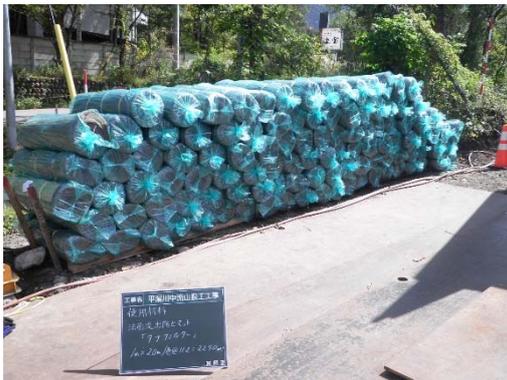
写真7 使用材料の一例（土壌侵食防止マット）

本工事目的物には様々な材料（写真7）を要し、その材料を斜面頭部に造成した作業ヤードから最大法長約 40m、最大勾配約 70° の斜面上をひたすら作業者が材料を背負い昇降を繰り返しながら小運搬（写真8）しなければならず、リスクの高い人力運搬作業が予想された。

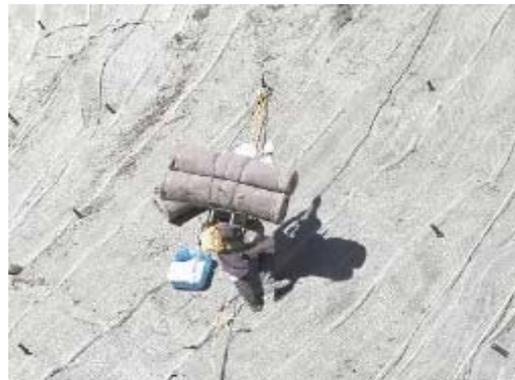
写真8 人力による材料小運搬

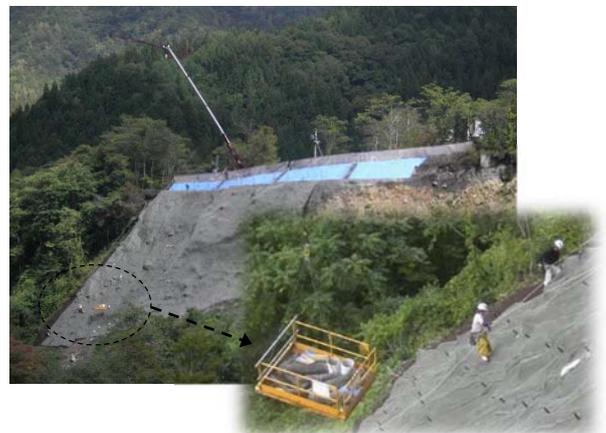
写真9 材料小運搬の機械化

そこで今回は25t ラフタークレーン及び荷台を使用し材料小運搬を機械化（写真9）させることにより人力作業を削減させることができた。

重量：112 巻×8kg／巻=896kg

112 巻÷2 巻／回=61 回

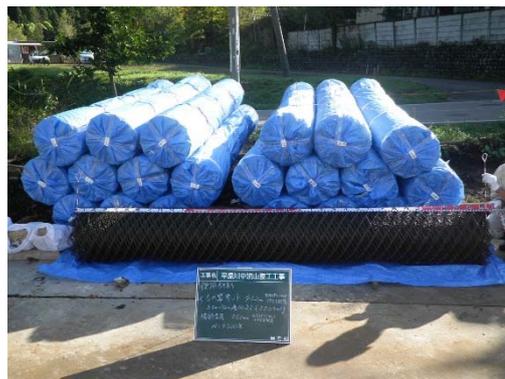
写真10 高強度ネット

今回使用した高強度ネット（W=3.5m L=30m）（写真10）については1ロール当たり200kgもの重量があり、通常はラフタークレーン（25t相当）で吊ながら設置していくのが一般的であった。

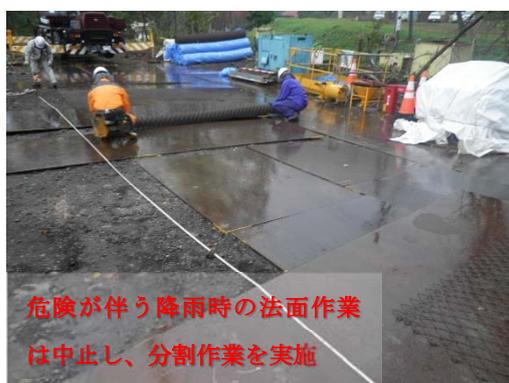
写真11 ネットの分割（軽量化）

そこで、今回は人力のみで設置作業ができるように予めネットを現場にて3分割し、1ロール当たり約67kgとし軽量化（写真11）させることで、クレーンは受圧板等他材料の小運搬用として使用でき、人力運搬作業を機械化させることができた。

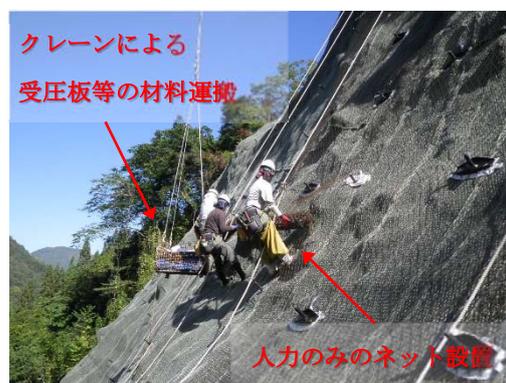
写真12 ネット及び受圧板等設置状況

1枚当たり6kg 総重量：436枚×6kg/枚=2,616kg

昇降（往復）回数：436枚÷4枚/回=109回
