## ⑨ 河道内および降雪時におけるボーリング調査時の安全対策

ダイチ株式会社 高原川流域地質調査業務

(工期：平成 26 年 7 月 31 日～平成 27 年 1 月 20 日)

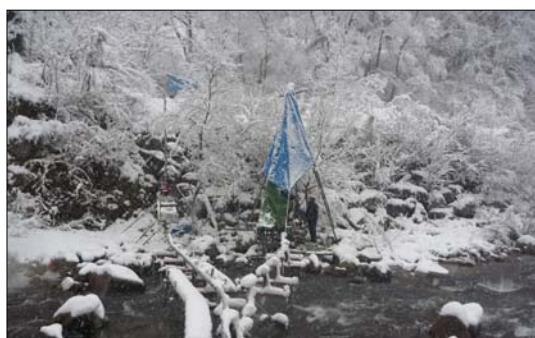
写真 2.2.1. 跡津川地区：河道内作業の状況

全ボーリング数 14 孔の内、跡津川地区の 1 孔は、河道内の流水箇所に該当した。

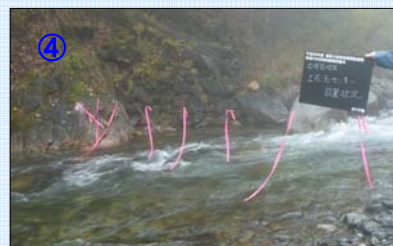
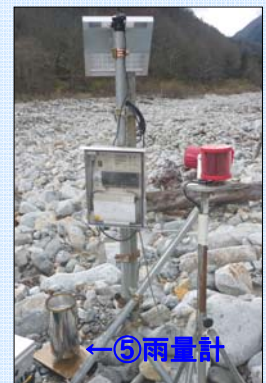
図 3.1.1. 監視体制実施状況

避難時間を考慮して上流側に設置。ボーリング地点にて避難警報(回転灯, サイレン)発令。

通信手段は、設置が簡便で、センサー切断から警報発令までタイムラグの発生しない、無線式警報システムを採用。

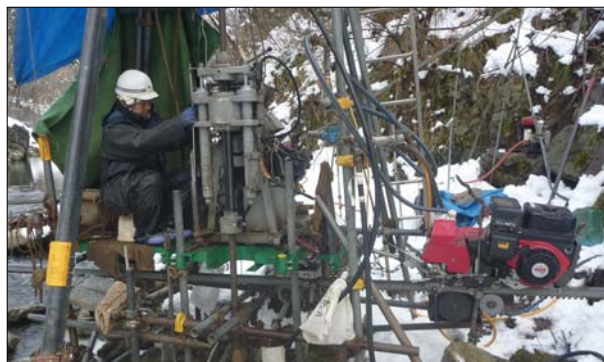
写真 3.3.1. モノレール台車一体型移動式ボーリングマシン

跡津川地区は、毎年、異常出水や土石流が頻繁に発生しているため、河道内の流水箇所では、ボーリングマシンや油脂類の流出が危惧された。このため、跡津川地区で、ボーリングマシンの移動が速やかに行える「モノレール台車一体型移動式ボーリングマシン」を使用して資機材の流出防止対策を行った。

モノレール台車一体型移動式ボーリングマシンでは、10～15分程度で速やかに移動が可能である。

突然の降雨による急な出水に備える必要があると判断し、好天時でも作業日毎にモノレール台車一体型移動式ボーリングマシンの搬入出(設置・撤去)を行い、作業時間外は河道内にボーリングマシンを放置しない事で、流出の危惧を回避できる。

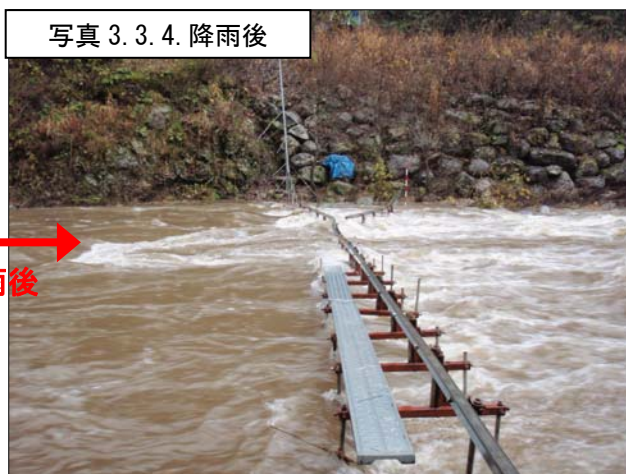
写真 3.3.4. 降雨後

跡津川地区作業時に、降雨の影響で1日作業中止日があった。平成26年11月29日未明より調査地一帯では突発的な降雨にみまわれ、作業開始時の午前8:00には目立った増水がなかったが、1時間後の午前9:00～10:00にかけて、徐々に増水し、午前10:00過ぎには、写真3.3.4.の様に、河川水はモノレールを超えるまで増水し、河道内は濁流と化していた。

河川の水出状況から、仮にボーリングマシンを河道内に設置したままの場合、濁流にのまれ、油脂分を含む資機材の大半が流出していたと推測される。

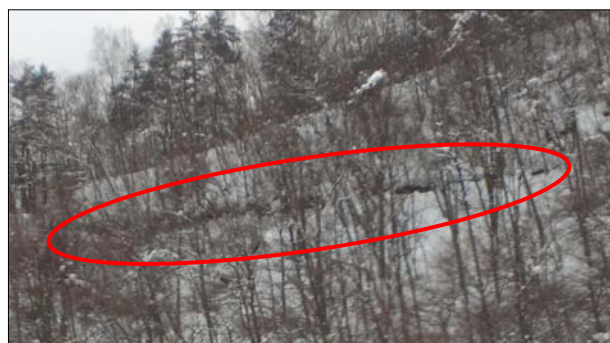
写真 4.1.1. 斜面上の雪割れ状況

作業期間中に立て続けに襲来した大寒波により、降雪量が 20～30cm/日の日々が毎日のように続き、調査箇所（傾斜角度  $30^{\circ}$  程度）の積雪深は 1 m 以上となり、斜面上には雪割れなどの現象が確認され（写真 4.1.1）、雪崩が発生する危険性が高まった。

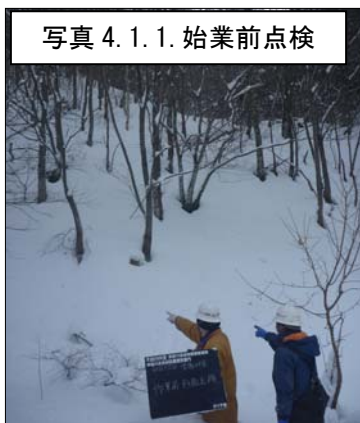
写真 4.1.1. 始業前点検

#### 対策①：作業前、斜面点検

（雪割れ、雪しわ等の確認）

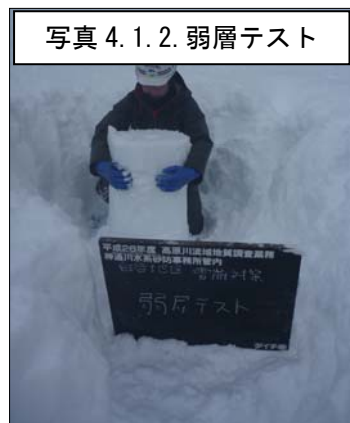
写真 4.1.2. 弱層テスト

#### 対策②：弱層テスト

（表層雪崩の要因となる弱層の確認）

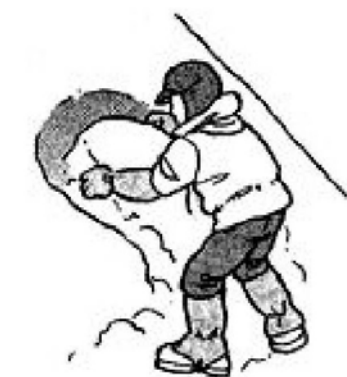
①安全な斜面を選び、雪面に直径 30センチほどの円を描く

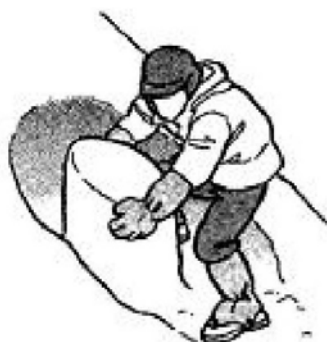
②高さが 20～30センチほどの円柱を掘り出し、上部を両手で抱えて引く

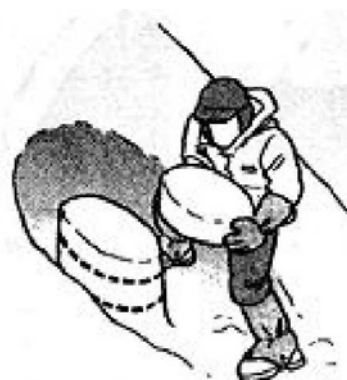
③軽く引くだけで、円盤状にはがれたら弱層あり。①②の作業を繰り返し、深さ 70センチまでテストする

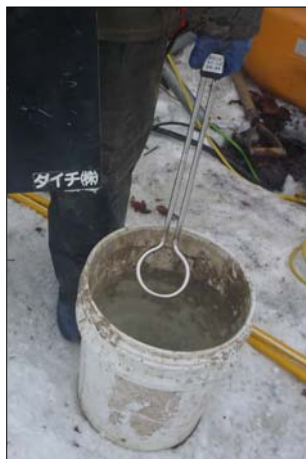
投込ヒーターによりお湯を常備、バーナー、ジェットヒーター、解氷スプレー

投込ヒーター  
(お湯を常備)

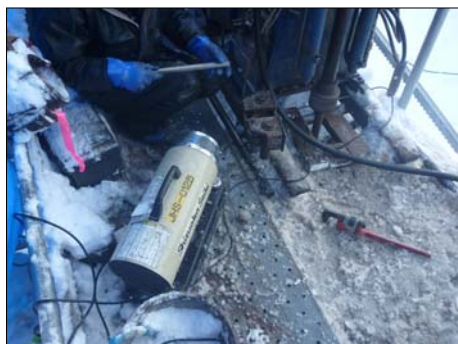
ジェットヒーターによる機器類の解氷作業

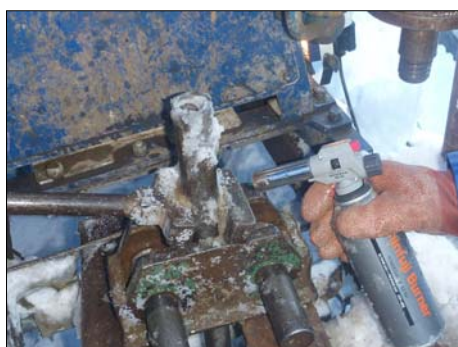
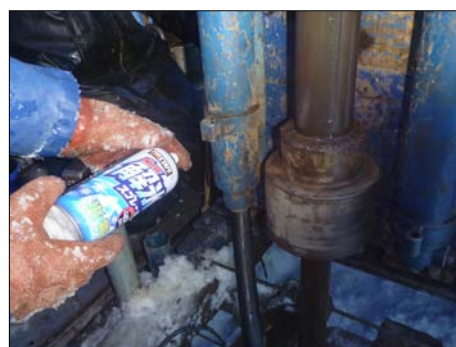
バーナー(左)、解氷スプレー(右)によるツールの解氷作業

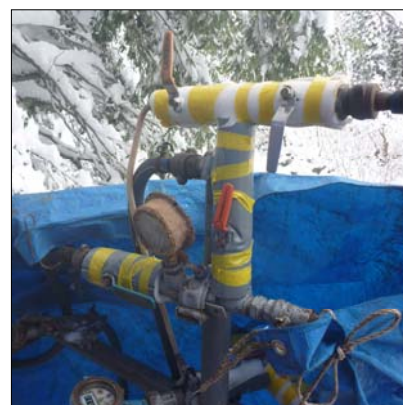
削孔水が流れる金属パイプ部は、ナイロンホースと比べ、外気温の影響を受け安く、そこから凍結障害を起こし安い。そこで、スポンジパイプカバーで覆い、直接外気にさらさない工夫を施した。

金属部をスポンジカバーで保護

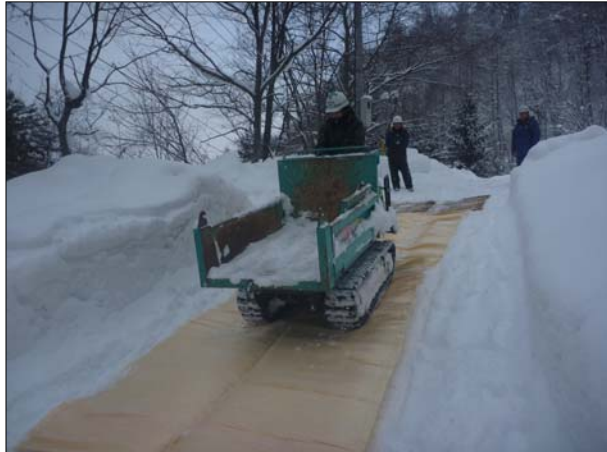
資機材運搬の際に、スリップ等の危険性の高い登り坂やカーブ箇所の路面に筵（むしろ）を敷設することで、スリップ防止効果が飛躍的に向上した。

特装車の運搬道路に筵（むしろ）を敷設

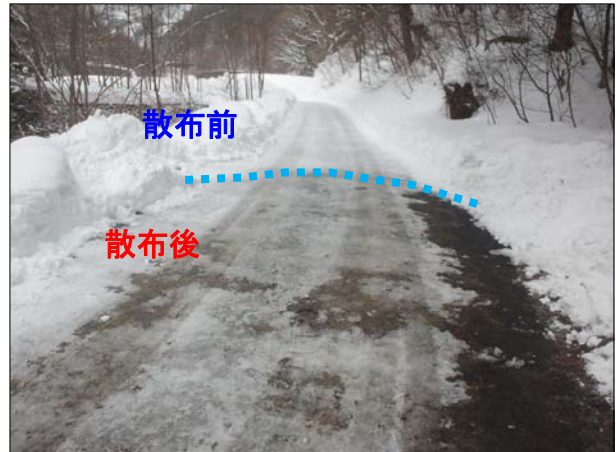
融雪剤（塩化カルシウム）を散布。外気温 $-2^{\circ}\text{C}$ 前後ならば、下写真のように凍結部が解氷した。（外気温 $-5^{\circ}\text{C}$ 以下の場合、解氷効果は低い。）

融雪剤（塩化カルシウム）の散布。散布後、効果確認。

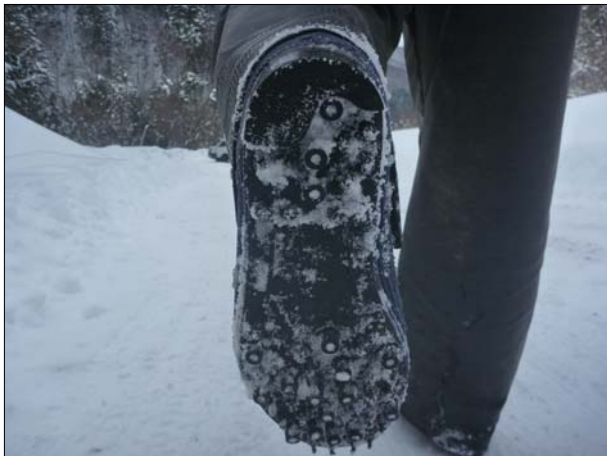
作業員はスパイク長靴を着用したことで、転倒の危険が軽減された。

作業員はスパイク長靴を着用
