作業環境の整備による安全について

坂本土木株式会社 跡津川流木対策工その4工事
 (工期:平成 26年 4月 1日～平成 26年 12月 26日)

この工事は、今ある副堰堤を改良し、鋼製スリットで流木を、下流域に流出抑制する事を目的とする工事です。

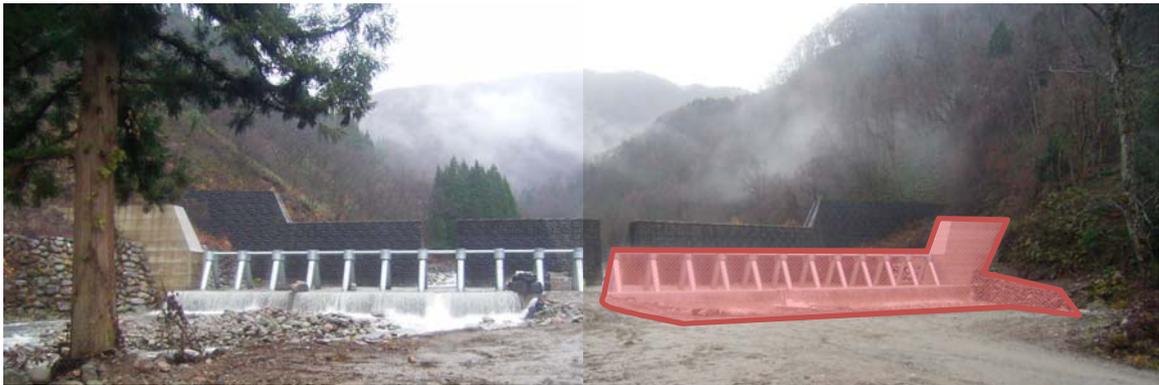
砂防副堰堤 正面

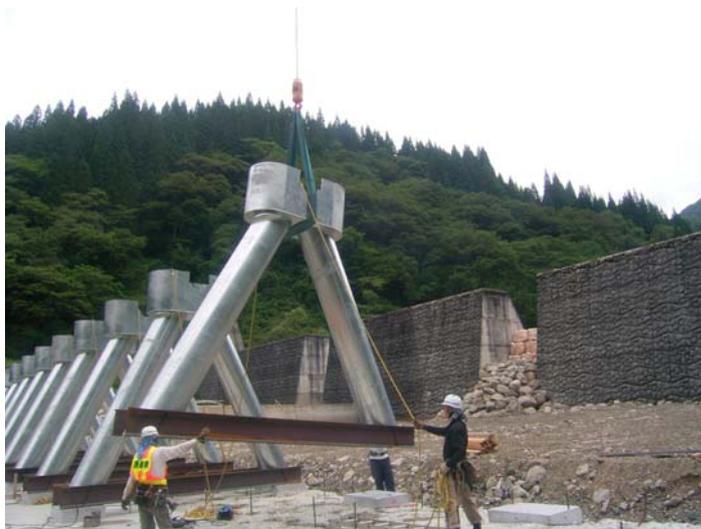
- 鋼製スリット設置状況 -
△型スリット1個当たり重量 約3t

本工事は重量物を取扱うクレーン作業が多い工事でした。
特に鋼製スリット(12基、35.7t)と根固めブロック(268個、2t)は、製作を行い設置する手順で、クレーンを使用し重量物を取り扱う際、重機と作業員が混在する作業となりました。

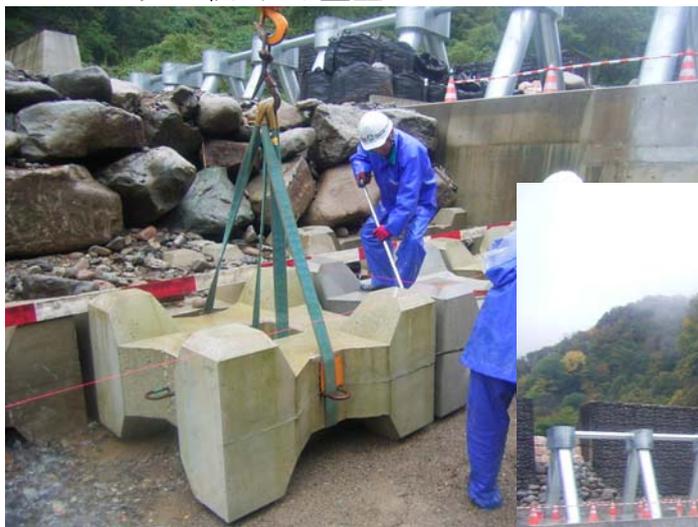
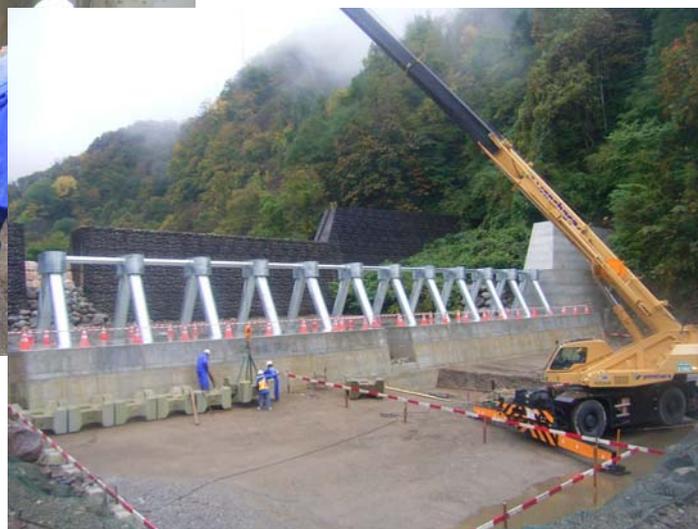
- 根固めブロック設置状況 -
ブロック1個当たり重量 2t

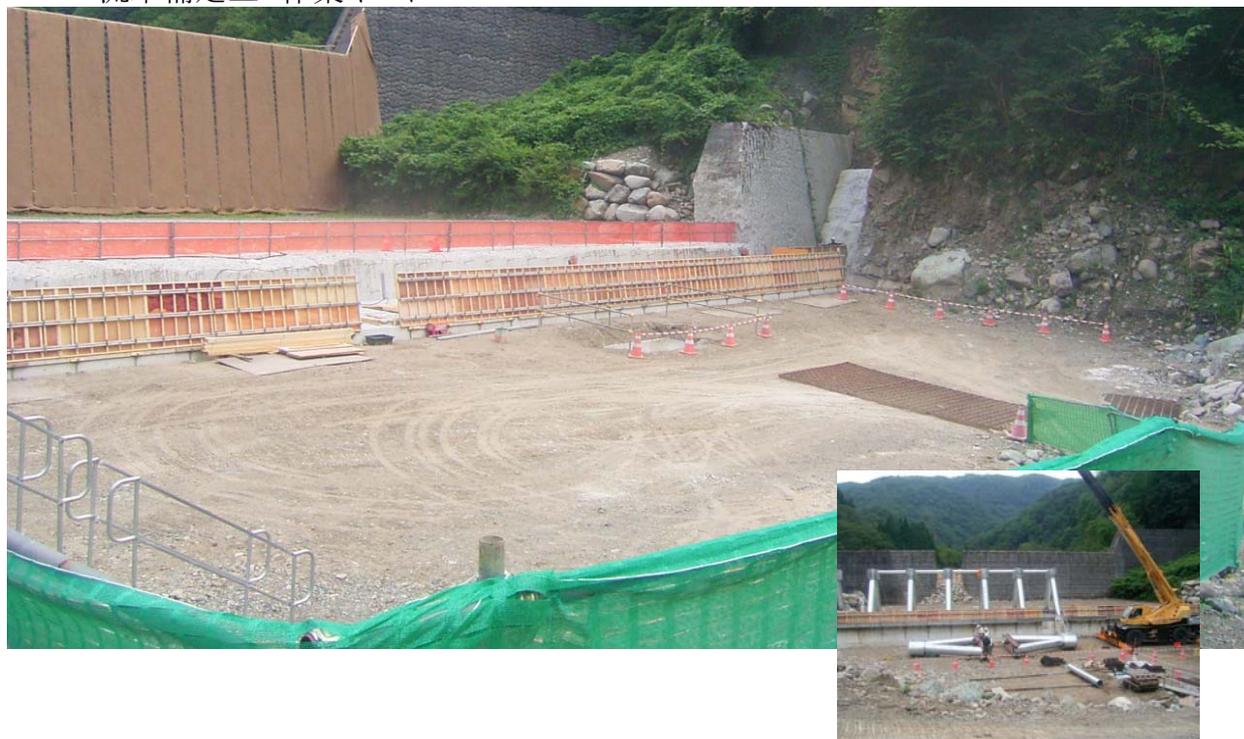
流木補足工 作業ヤード

作業開始前に作業ヤード、安全施設等について、職長と検討を行った結果、作業ヤードを広く取り、資材置き場、クレーン設置場所等の区画割を明示して作業を行うことで、安全に作業が行えると考えました。

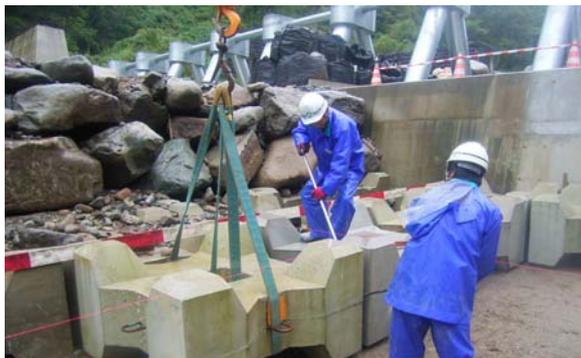
スリングロープ使用

また、吊具については吊荷に損傷を与えることのできない条件であったため、吊ワイヤーの代わりにスリングロープ支給し、その使用方法について作業員に指導し使用しました。

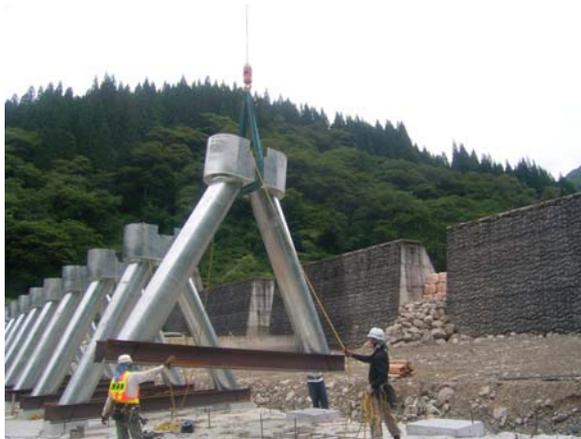
クレーン作業状況 合図者配置

クレーン作業は、朝礼時に玉掛作業主任者の資格のある合図者を選任し、オペレーターと作業内容、合図方法の打合せを行い、作業時には合図者の安全チョッキを着用しクレーンオペレーターの誘導に専任するよう指導しました。
