## 小さなこと、少しでも、安全側へ

(株)建設マネジメント北陸 平成25・26年度神通川水系砂防事務所管内砂防設備点検業務

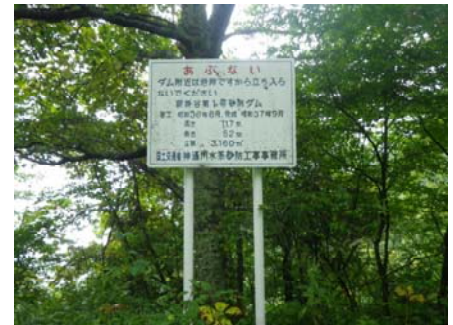
写真1 看板

写真－1は餌掛谷第1号砂防堰堤の看板である。

砂防巡視員は、看板の位置を確認しながら点検を行う事が多く、この看板の下に堰堤があると思い込んで砂防設備点検を行った事があった。しかし餌掛谷第1号砂防堰堤の点検ルートは、下流からの工事用道路から安全に行くことができるにもかかわらず急激な谷を降ってしまった。

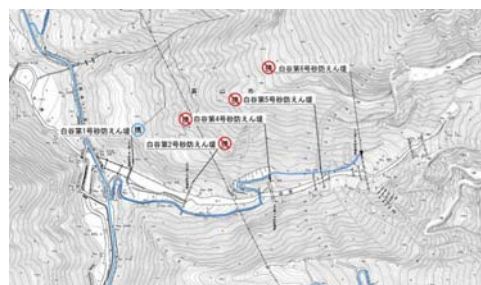
点検ルート図

点検ルート図には、どこまで車で行け、どこが草木が多いか把握できるようにし、落石等があれば随時記載し更新を行うようにした。その他に携帯電話可能エリアも記載した。

砂防巡視員は、点検出発前に点検ルート図を確認することによって、点検ルートや危険箇所の把握によって、安全度の向上に繋がった。

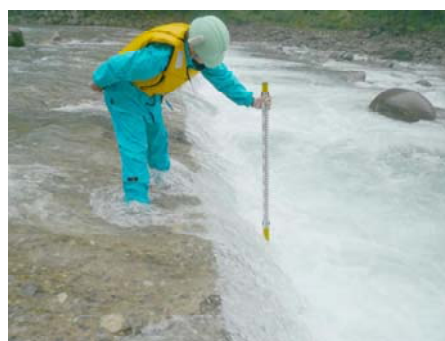
使用していた、ライフジャケットは作業用救命衣と呼ばれる固定式ライフジャケットで、徒歩による点検では機動性や砂防巡視員が暑さによって不快に感じるがあった。

固定式ライフジャケット

#### ●固定式ライフジャケット

メリット：落石や転落にクッションの役割、安心感がる  
摩擦に強い

デメリット：かさばる、夏場は暑いいため常時装着不可

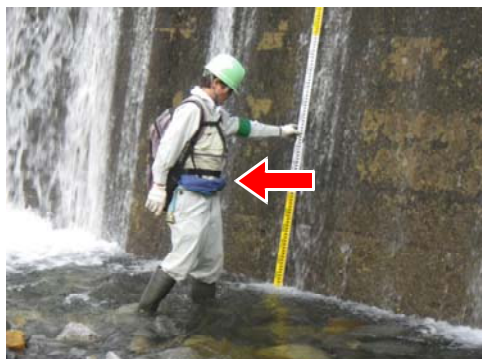
砂防設備点検の機動性を考えて、固定式ライフジャケットから自動膨張式ライフジャケットに切り替えた。自動膨張式ライフジャケットは、軽量でかさばらないため砂防巡視員には、好評であった。しかしそれぞれにメリット・デメリット等があるように思われる。

自動膨張式ライフジャケット

#### ●自動膨張式ライフジャケット

メリット：軽量化され常に装備できる、自動的に膨らむ

デメリット：本当に膨らむかという不安がある

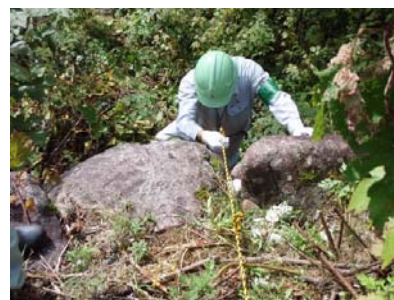
砂防設備周辺には、トラロープが備え付けてある事がある。砂防設備の調査や砂防設備点検で、点検ルートを目印や転落や墜落の介添えとして使用している事が多々ある。

しかし、トラロープは力のかからない防護策や安全表示に使うものが一般的であるため、砂防巡視の昇降用としては不向きと思われる。

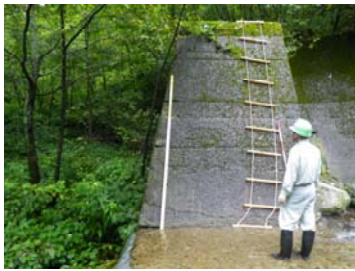
ロープに棒のみ

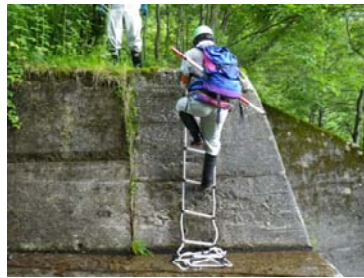
ロープと堰堤に隙間できる

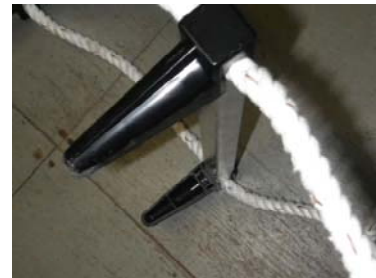
砂防施設にもよるが、トラロープの代わりに登山用ロープの活用やロープ梯子を活用した。ロープ梯子もただ、ロープに棒を通したのではなく、出っ張りがあり昇降しやすいものを使用した。
