## 桐谷川砂防堰堤工事における安全管理活動等の報告

(株)グリーン

第通砂11-1号 公共 通常砂防事業(国補正分)「翌債」工事  
(工期:平成26年3月26日～平成26年12月26日)

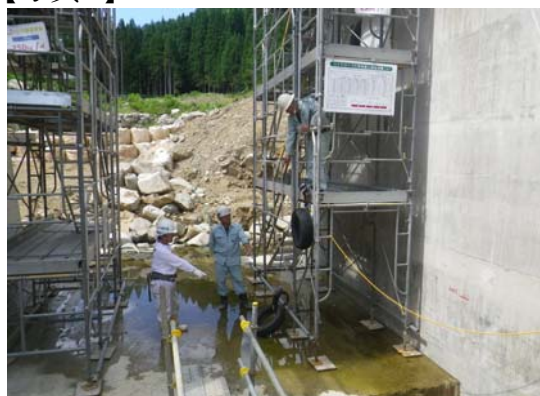
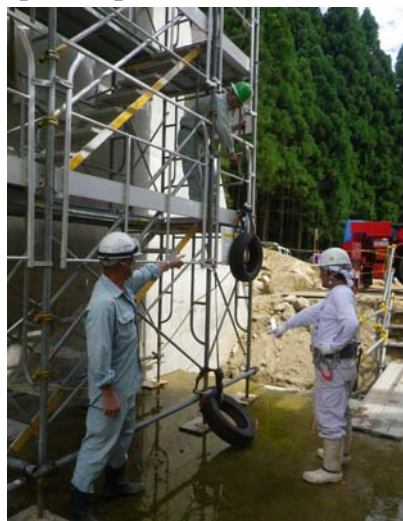
【写真1】【写真2】 試験状況

実験内容は、安全帯にタイヤを取付け人に見立てて足場から落下させるという単純な実験ではありましたが、実際に実験を行ってみると安全帯フックの取付け位置によっては、タイヤが大きく振られたり地面に着いてしまったりと、自分も含め作業員は驚いていました。

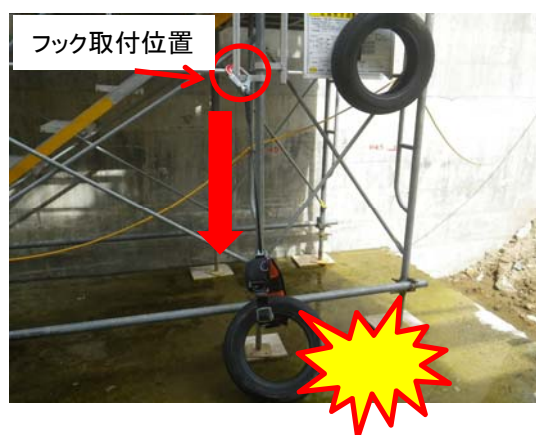
【写真4】 フック取付箇所が柱等であると地面まで落下する恐れがある。

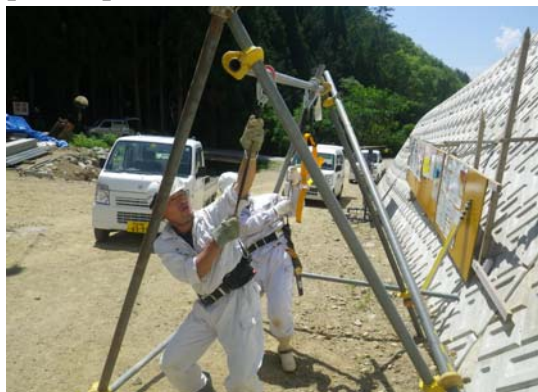
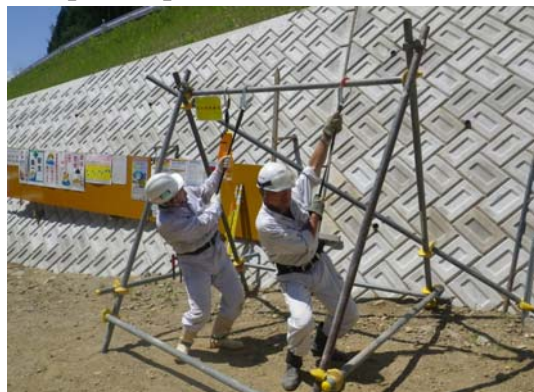
【写真6、7】 点検状況
