⑧ ^{さぎょう}作業の^{しょうりよくか}省力化による^{あんぜんたいさく}安全対策について

㈱高田組 中尾第4号砂防堰堤改築その2 工事

工期 自平成28年4月1日 至10月26日

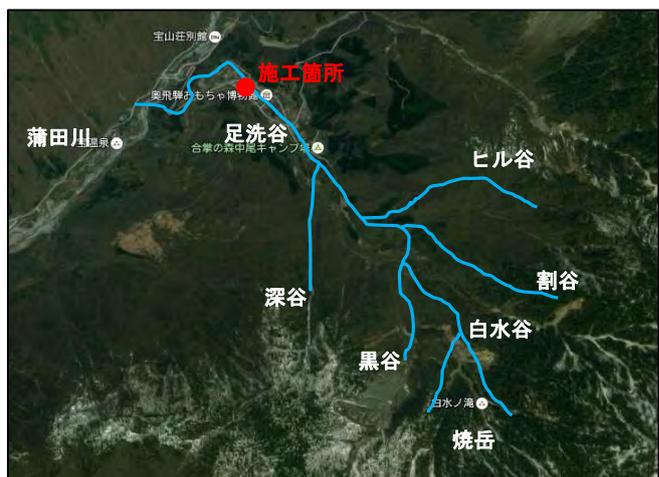
図-1

当現場の位置する足洗谷は、上流に多くの支川が合流しており、下流より深谷、ヒル谷、割谷、黒谷が合流しています。黒谷より上流の本線は白水谷となっています。足洗谷は焼岳を水源とした流域であり、焼岳は噴火記録を多くもつ活発な火山です。火山性堆積物で覆われている為、土石流発生確率の高い流域でもあります。

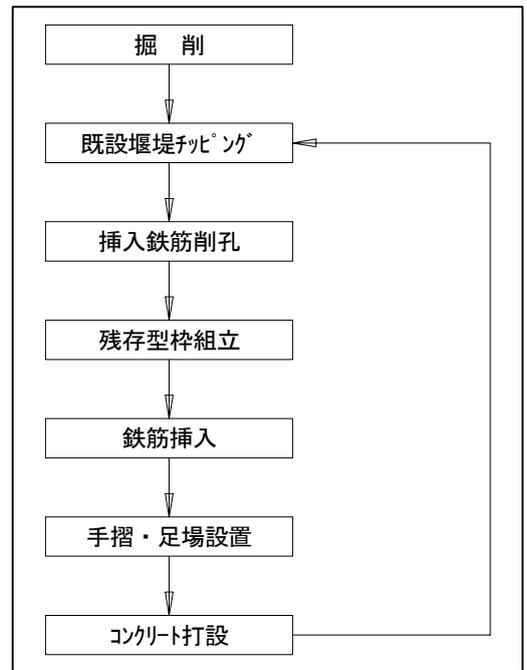
図-2

フローチャート

本工事の腹付における作業フローは図-2の通りです。掘削が終わると、堰堤の各ブロックごとに右記の作業を繰り返す事となります。この繰り返しの作業の中で、作業の省力化を行い、作業員の負担を軽減する事により安全性を向上させる事が本工事の課題となりました。

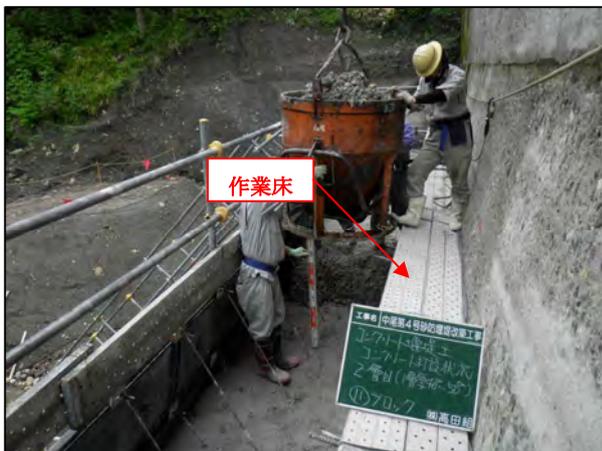
【写真-1】

・本工事の腹付幅は 1.5m で、既設堰堤への挿入筋施工と、残存型枠の固定用セパレーター等を考慮すると、型枠内は十分な作業スペースが確保できず、安全に作業する為の作業床の設置が不可欠でした。写真-1は昨年度設置した作業床ですが、この作業床はコンクリート打設途中で撤去する必要があり、打設作業時の負担となっていました。

挿入筋を利用した作業床の設置

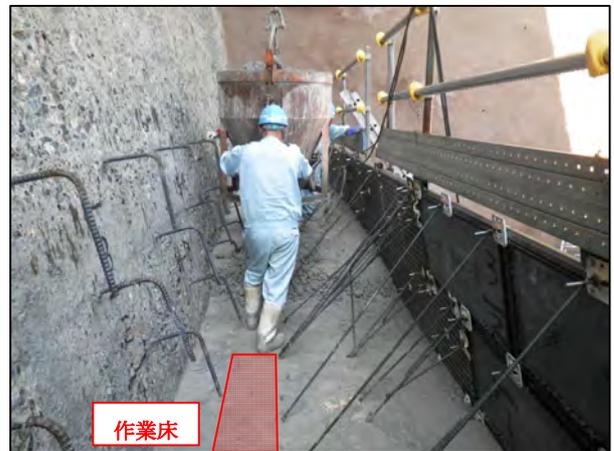
【写真-2】

そこで、挿入筋を曲げ加工する事により、型枠内部に安全な作業スペースを確保し、コンクリート打設時に於ける作業床の設置・撤去作業を省略し、作業の負担を軽減しました。

挿入筋加工による作業床の確保

- ・ 昨年は作業床の設置・撤去に、クレーンと作業員 2～3 人が 2 時間ずつ要しましたが、挿入筋を事前に曲げ加工する事で、現場での作業を省力化する事ができ、作業床の設置・撤去に要していた 4 時間ほどの作業が軽減できました。また、クレーンを使用する頻度も減少したため、重機災害や飛来・落下災害等のリスクも減少したと思われます。

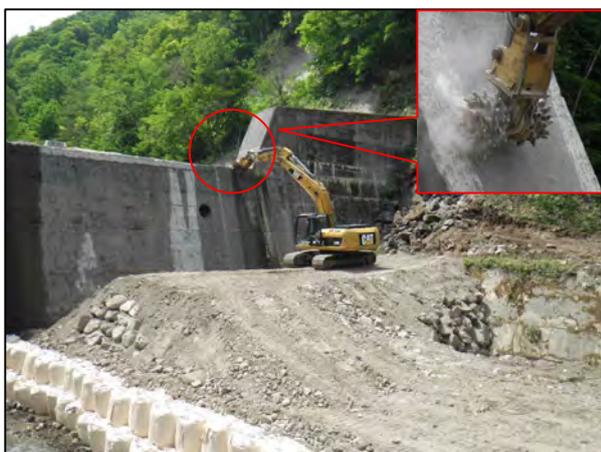
コンクリート切削機械によるチッピング【写真-3】

- ・ 既設堰堤のチッピングに関しては、作業員の負担が減ったことは言うまでもありません。機械により新コンクリートとの接合面をすべてチッピングしようと思うと、盛土等の仮設に掛かる金額も大きくなりますが、それでも現状では人力での施工は肉体的に厳しいと思われます。現在チッピングについては、コンクリート打設費の 30% が設計で計上されています。実際はその数倍の金額をかけて施工を行って

るのが現状であります。これは機械施工でも人力施工でも同じです。ただし、人力施工を機械による施工にした事で、工程短縮につながり、工程にゆとりを持つことがリスク低減にもつながったと思う。

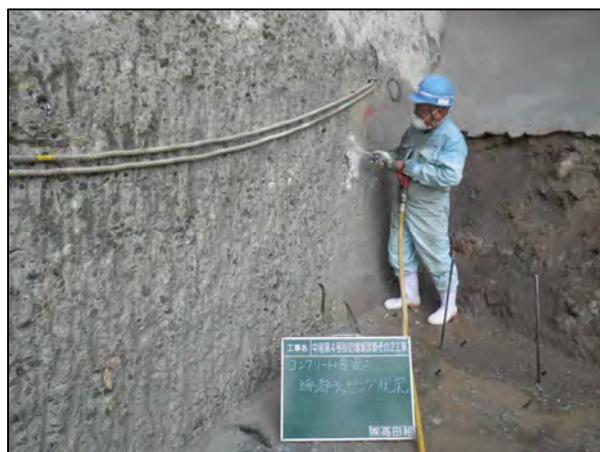
人力によるチッピング状況【写真-4】

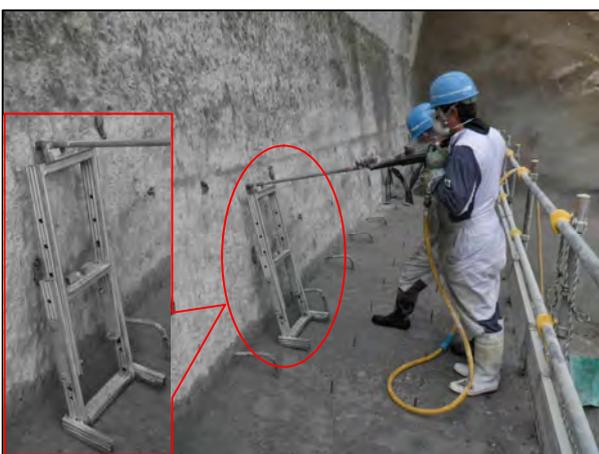
補助器具を使用した削孔状況【写真-5】

コンクリート削孔時の補助器具については、人により賛否両論であり、今後改良の余地があるように思われました。

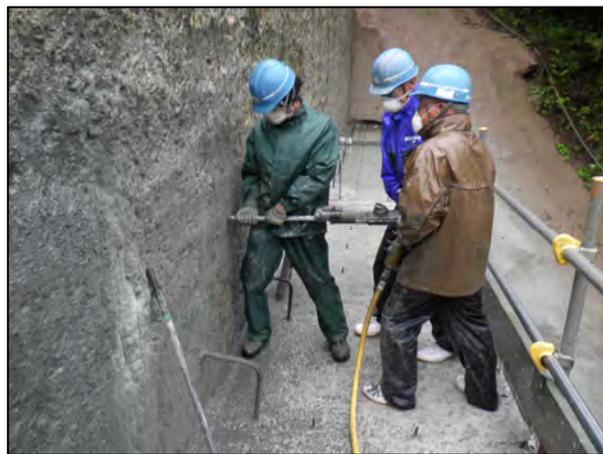
通常の削孔状況【写真-6】

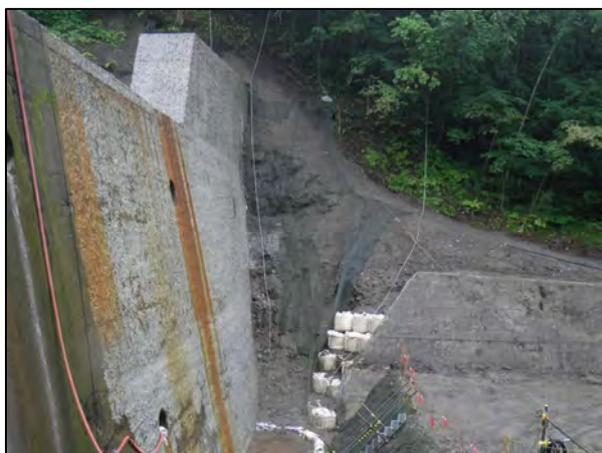
- ・本工事の左岸側掘削は、上部の切はじめから施工基面までの最大高低差が 25m であり、1:0.6 勾配の急傾斜斜面でであった。土質はというと $\phi 10\sim 20\text{cm}$ 程度の礫が散在しており、土砂の表面侵食等によって支持部が洗掘され落石の発生が確認されていた。その為、法面下部で作業する際の安全対策として、落石ネットやシートによる対策では不十分と思われたため、ECO バインド[®]による法面吹付を行い、作業中の安全を確保した。

掘削完了時【写真-7】

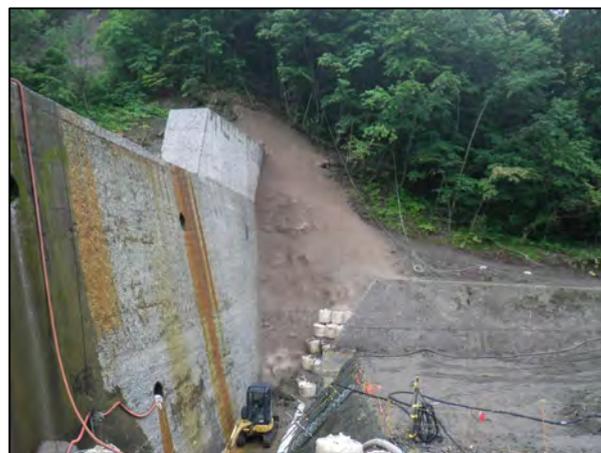
法面保護状況【写真-8】

- ・この安全対策は、コンクリート打設前に吹付部分を撤去しなければならない為、作業員の肉体的負担を軽減する意味では、マイナス要素となった。しかし、現場作業員が頻繁に掘削法面下部で作業を実施する際、精神的不安を抱えながらの作業は、作業効率の低下を招く恐れがあるとともに、何より現場作業員の安全が確保できない。その為、作業員の精神的負担を軽減するという意味では十分な効果があったと思う。
