⑯ セツビコウ CCTV設備工におけるアンゼンタイサクオヨ安全対策及びソウイクフウ創意工夫について

株ほくつう富山支社 神通川水系砂防事務所管内 CCTV 設備工事
(工期：平成 28 年 9 月 7 日～平成 29 年 2 月 10 日)

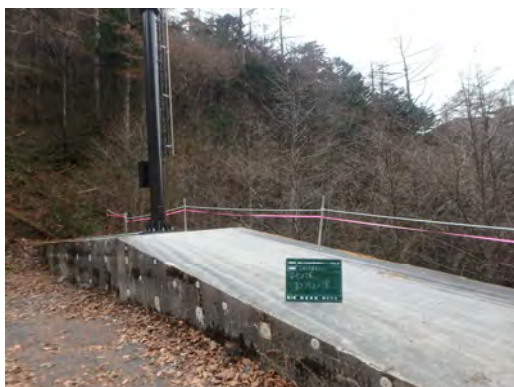
その対策として、堰堤天端上に単管パイプ固定ベースをアンカーボルトで固定し、単管パイプを設置した後に、そこへ親綱ロープを渡した。そのロープへ安全帯のフックを掛けながら作業を行うことで、作業員が堰堤下に落下することなく安全に作業を完了出来た。

<落下防止対策設置状況>

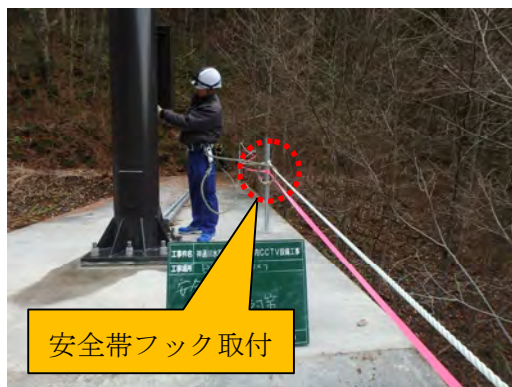
<作業状況>

本工事では、狭小な堰堤天端上での支柱建柱及び機器設置作業を行う為、作業員の墜落防止対策が重要であると考えた。

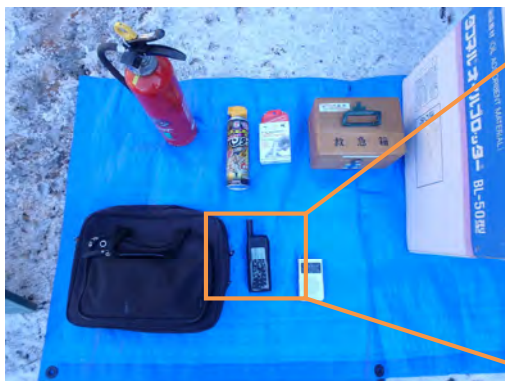
<工事車両常備品一式>

本工事の施工場所である白谷・白水谷では、場所によっては携帯電話の不通地帯が有ることが想定された。また施工場所が携帯電話の不通地帯でなくとも、大規模災害が発生した場合は、最寄りの携帯電話基地局の故障により携帯電話が使用出来なくなる事が考えられる。そのような状況においても緊急時の連絡体制を確保すべく、工事車両内に衛生携帯電話を1台常備した。

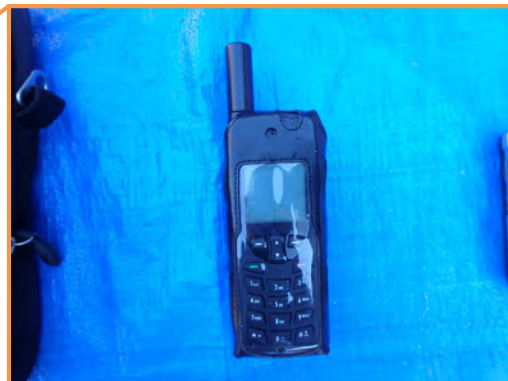
<衛生携帯電話>

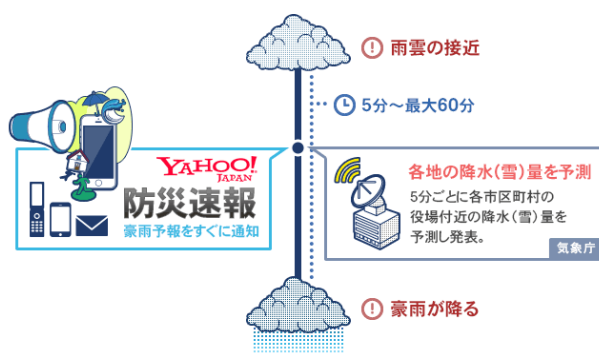
<通知の流れ(降雨情報)>

本工事のCCTV設備工の施工場所は、砂防堰堤上または砂防堰堤の周辺であり、降雨時には土石流発生の恐れが有る為、常に気象の変化に注意しながら作業を行う必要があった。その対策として、気象庁のレーダー解析に基づき、登録地点の降雨予測や警報発令の通知をリアルタイムに受信出来るスマートフォン用アプリ「Yahoo!防災速報」を使用することで、気象変化を先読みして事前に回避行動が取れる体制を確保した。

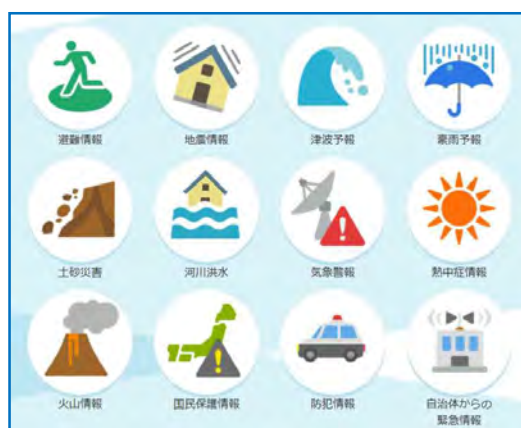
<Yahoo!防災速報 対応情報>

また、本アプリは降雨情報のみでなく、火山情報や地震情報、熱中症危険度等についても通知を受信出来る。自動的に作業警戒・中止基準の情報を得ることが出来る為、安心して作業を行うことが出来た。

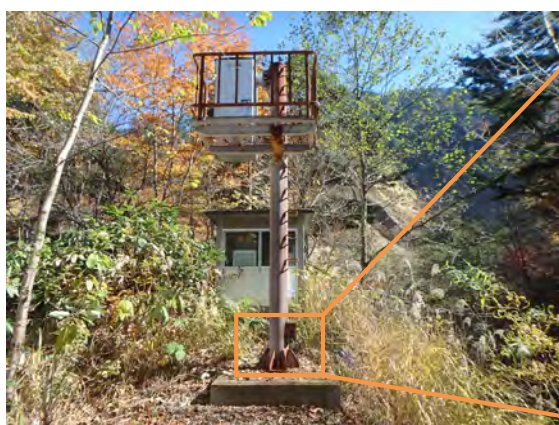
本工事にて更新対象であった白水谷カメラ支柱は、焼岳から発生する火山ガスの影響により、カメラ支柱及びアンカーボルト（共に溶融亜鉛めっき仕上げ）に腐食が発生していた。

<支柱腐食状況>

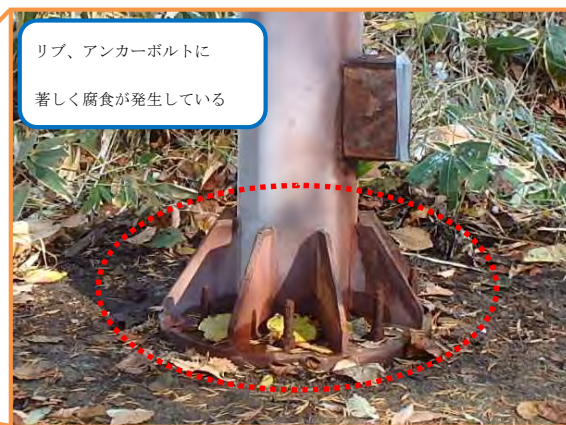
<支柱ベースプレート拡大写真>
