⑦ 寺ナギ砂防堰堤その2工事における安全対策について

坂本土木(株) 寺ナギ砂防堰堤その2工事

工期 自 平成29年4月1日
至 平成29年9月25日

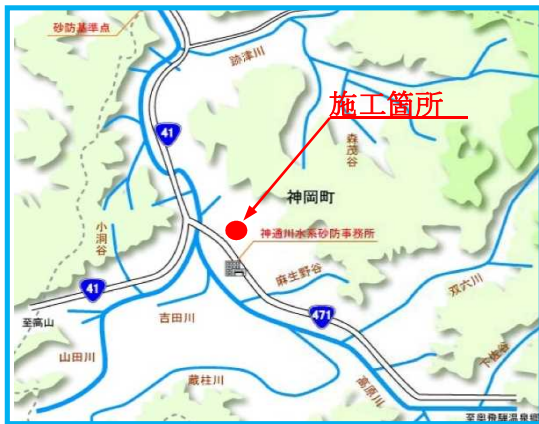
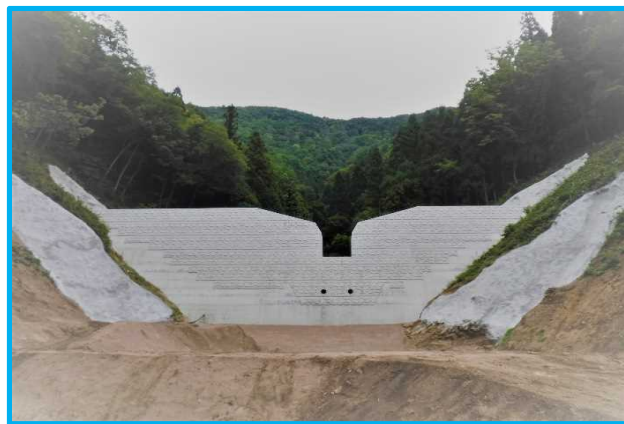
■ : 施工範囲

砂防土工	1式	掘削工 2,700m ³ 、埋戻し工 280m ³ 、残土処理工 3,600m ³
地盤改良工	1式	置換工 1,060m ³
コンクリート堰堤工	1式	コンクリート工 849m ³ 、残存型枠工 350m ² 、化粧型枠工 200m ²
構造物撤去工	1式	取壊し工 1式、運搬処理工 1式
仮設工	1式	作業ヤード整備工他 1式

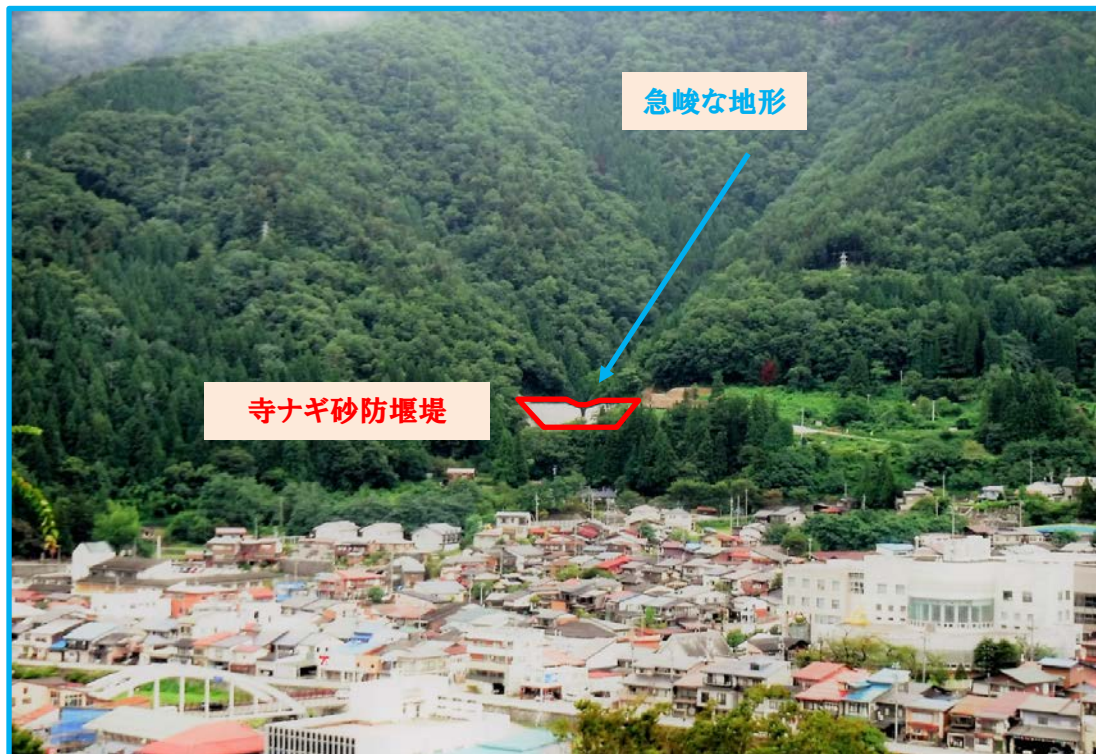
施工箇所上流域は平均溪床勾配1/3.1程度となっており、急峻で土石流発生危険性が高い地点である。

ふだんは谷水が伏流しほとんど水量はないが、連続した降雨やゲリラ豪雨等により、急激に谷水が増水したり土石流が発生したりし、被災することが懸念された。

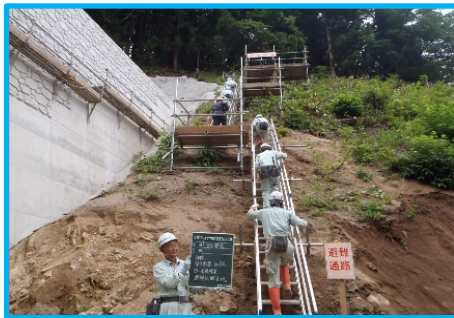
避難訓練

- ・ 施工中に避難訓練を4回実施し、緊急時に避難できることを確認した。

1回目:4月下旬(仮設工施工時)、避難時間25秒

2回目:5月下旬(本堤工施工時)、避難時間29秒・・・※

3回目:6月下旬(本堤工施工時)、避難時間29秒・・・※

4回目:8月中旬(副堤工施工時)、避難時間22秒

※ 本堤工施工時は昇降階段を通っての避難となったため、避難時間が29秒となり余裕が3秒しかなかったが、日ごろから避難通路の整備、土石流警報装置の点検等を行い、土石流の発生に備えた。
