## ⑩ 岡前谷砂防堰堤工事の安全対策について

(株) 田近工務店 公共 防災・安全交付金(通常砂防事業)(債務)工事

(工期 :平成29年 9月11日～平成30年5月28日 )

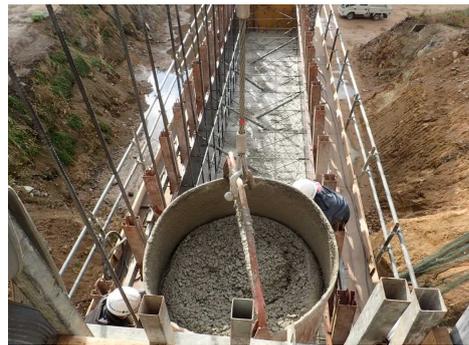
(施工状況写真)

接触事故防止のため型枠組立時に鋼製型枠を側面および前面から設置し背面を後にすることでオペレーターから目視できる作業を行った。また型枠組立作業及びコンクリート打設時に家庭用防犯カメラを設置し、オペレーターから作業範囲がわかる様に工夫した。

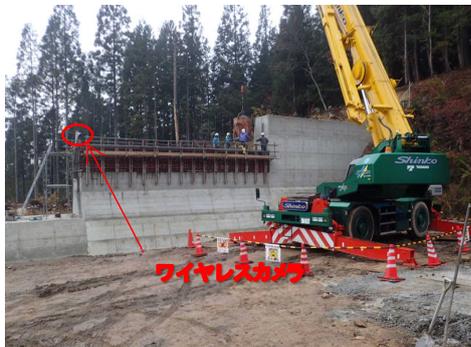
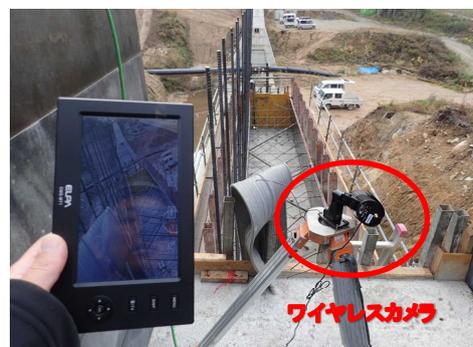
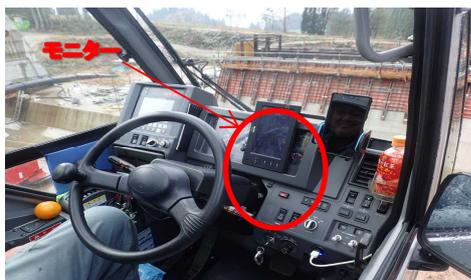
クレーンオペレーターから目視ができなため打設箇所にワイヤレスカメラを設置した。オペレーターから作業所の内容が確認でき、クレーン作業時の接触事故防止に貢献できた。

- ①カメラ設置当初は、打設箇所より上部に設置するため、機材を高所に搬送することが高所恐怖症のためストレスを感じた。またカメラの電源を確保するため、仮設電源から延長コードを長い区間の延長が必要であった。
- ②電源をいれモニターとカメラがリンクするのを確認するため時間がかかり、鋼製型枠等支障がカメラ周辺にあると電波状態が悪く映像が遮断されることがあった。モニターのバッテリーが3時間で切れるため、数量の大きな打設時は休憩時間に充電するなど課題が残った。

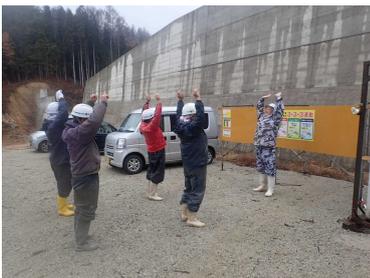
ラジオ体操

朝礼時のKY活動に5つの工夫を加えた。①作業内容の周知徹底及び危険箇所の洗い出しを行う。②腰痛防止のためラジオ体操で体をほぐす③お互いの顔色や服装チェックを行い対面で、健康状態の確認④現場従事者全員に簡単な記憶テスト(昨日の夕食は何を食べたかなど質問で脳の活性化)⑤一人一人の作業内容の発表ランダムに一人指名し一人KYを行う。朝礼時のKYに時間をかけることで、役割配置、作業内容の周知徹底がおこなえた。

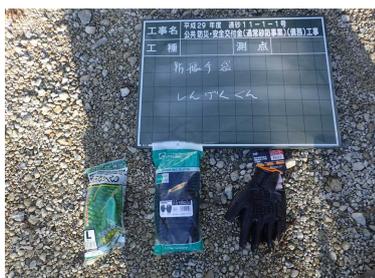
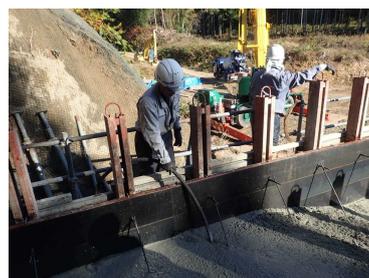
防振手袋

コンクリート打設時の経験ですが、長時間手腕に振動をばく露することによって手腕が痺れる等障害を発症した経験があった。軍手とゴム手袋を二枚重ねをして使用することで自身が防振対策を行っていると誤認していたため、少しでも手腕に対する振動軽減効果が得られるように防振手袋の活用および1回の打設数量を軽減し振動作業の時間を短縮しました。防振手袋を使用して作業を終えたあとの感想として、指先の手作業が行いにくくなることや工具等の柄を握りにくくなることなどを言われたため数種類の手袋を購入して作業者が自分にあつたもので作業できるよう工夫しました。又玉掛け作業時ワイヤーのヒゲで作業着が破れる、手を切る等小さな怪我がありました、その対策としてヒゲの部分を樹脂で巻いた製品を活用するおよび点検回数を増やすことで、些細な怪我を防止できました。
