⑩ 平成30年度 跡津川上流砂防堰堤工事における安全対策について

平成30年度 跡津川上流砂防堰堤工事

受注者：坂本土木（株）

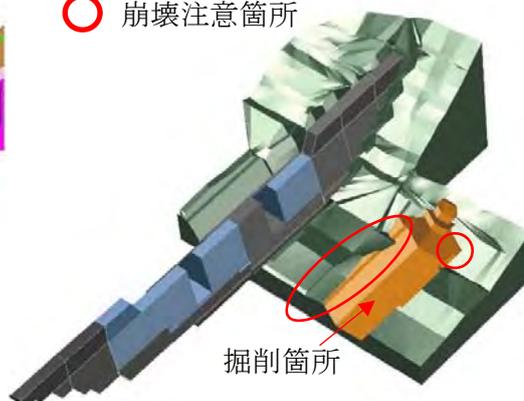
図2. 当初図書の3D化 施工前に施工・安全に活用

下記の図1.2を参考に跡津川流域の地層は、大小のガレをつくる破砕帯・粘土帯の地層であることから、掘削斜面の崩壊が懸念された。

○ 崩壊注意箇所

掘削箇所

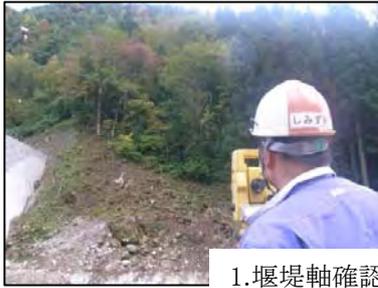
1.堰堤軸確認

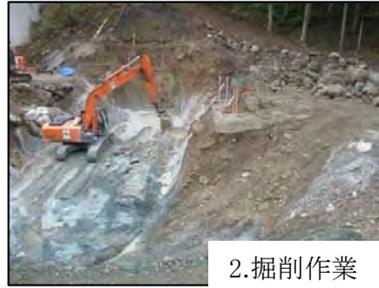
2.掘削作業

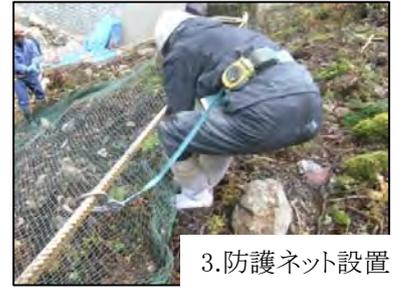
3.防護ネット設置

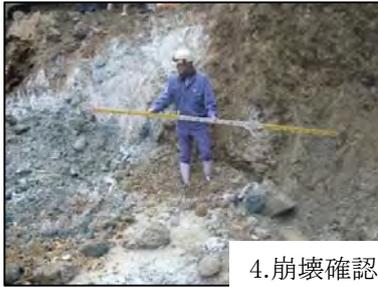
4.崩壊確認

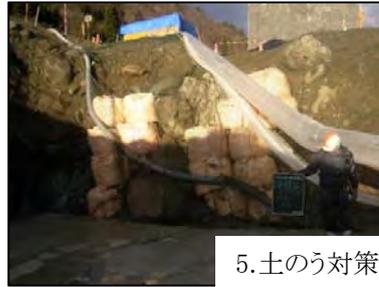
5.土のう対策

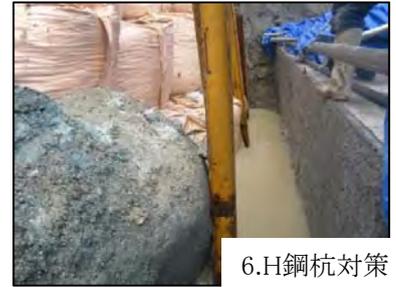
6.H鋼杭対策

地山の崩壊対策用、資材・機材を常備していたので、速やかな対策が出来ました。
