# 平成31年度 蒲田川流域砂防設備等改築工事

## あんぜんたいさく における安全対策について

宝興建設株式会社 平成31年度 蒲田川流域砂防設備等改築工事

工期：平成31年4月26日～令和2年3月31日

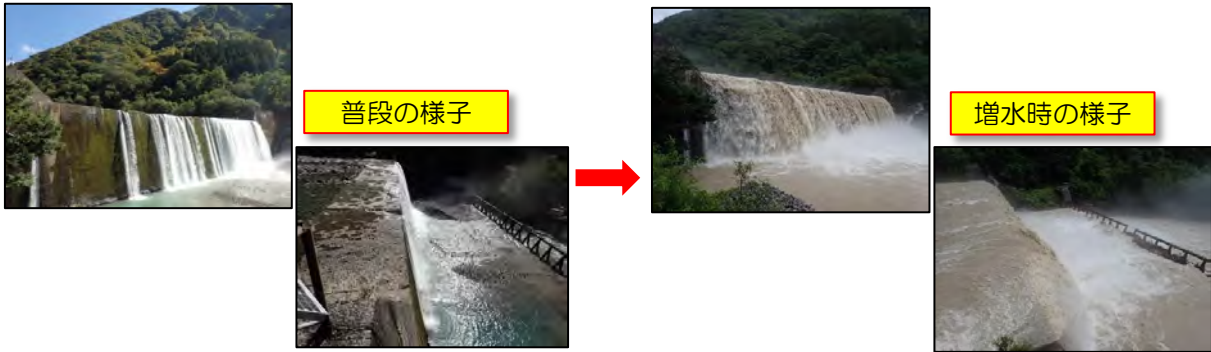
降雨時の蒲田川は川幅全域に水が流れる。よって堤防の位置と水換え位置を考える必要があった。そのため、川の地形や以前増水時に出来た川道跡の経過観察を行った。

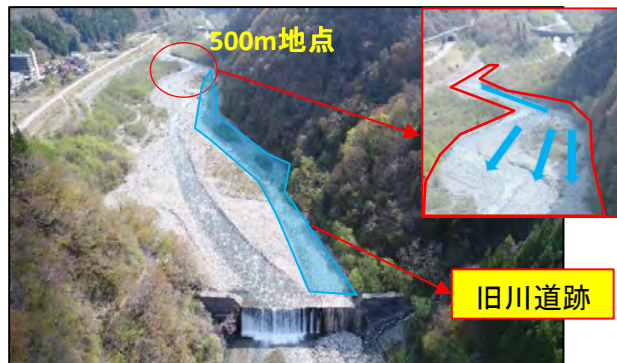
施工箇所から約500m上流付近は、狭い川幅から下流へ広がって行く所で、左岸側よりに以前流れた痕跡や、河床勾配も緩く水流が広がり流速が落ちやすい地形になっている事を把握した。そのため、500m上流付近に堤防の設置を検討した。

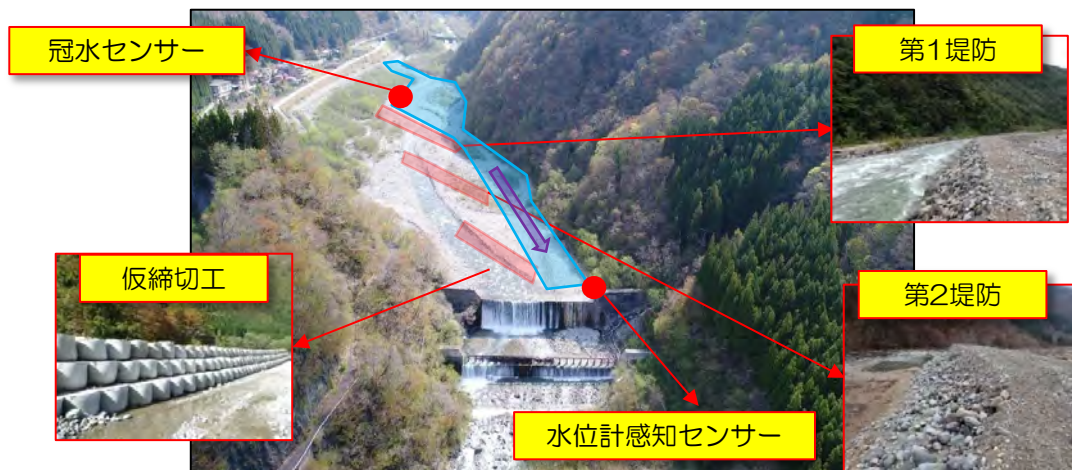
第1堤防の位置は、狭い川幅（右岸側から左岸方向に流れ込む箇所）に対して平行に設置し、さらに上流から溢れ出た水を受けられるように高さを確保した。川の水は以前流れていた跡へ導いた。

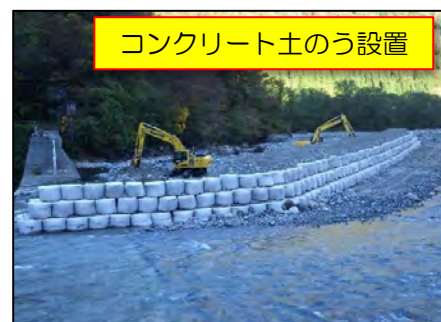
堤防の大きさは、第1堤防は延長約150m高さ約3mの堤防を設置。さらに、堤防の決壊及び越流した場合に備えて、第2堤防を設置した。また、仮締め切りでは、堤防をガードするよう、大型コンクリート土のうを並べ3箇所堤防を設置し、施工現場への流水浸入を防ぐ措置を行った。

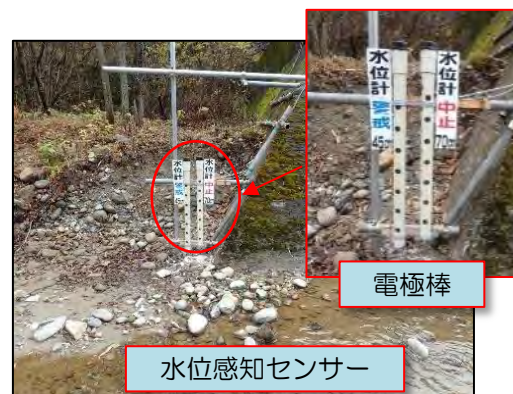
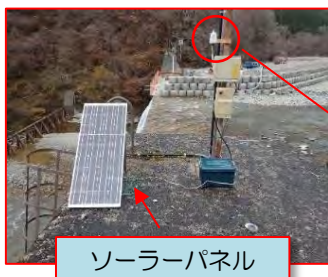
水位感知センサー

そこで、水位の上昇をいち早く知らせる感知センサーの設置を検討した。この感知センサーは、給水ポンプによく使われている電極棒を使い、水が上昇すると電極同士が水に反応し電気が流れスイッチが入るようにした。また、サイレンや回転灯への電気信号は送信機にて送る事で河川内に電線を張らなくても警報機を鳴らす事が出来るように設定した。

各工区でセンサーを設置したが特に、神坂工区の現場では上流部で降った雨により水かさが増し冠水センサーが可動する事で素早く避難ができた。また、水位感知センサーでは、急激に増える水を回転灯やサイレンで素早く注意・危険と判断し作業員に知らせる事ができた。特に注意（黄色）サイレンでは、落ち着いて避難準備を行えた事で、あわてた避難におきる転倒や転落による怪我を防止し適切な判断で迅速な避難が行えた。また、活火山焼岳の活動が不安であった。しかし気象庁が出す臨時火山情報や京都大学が提供する情報を役立てる事で作業員の不安を取り除く事ができた。

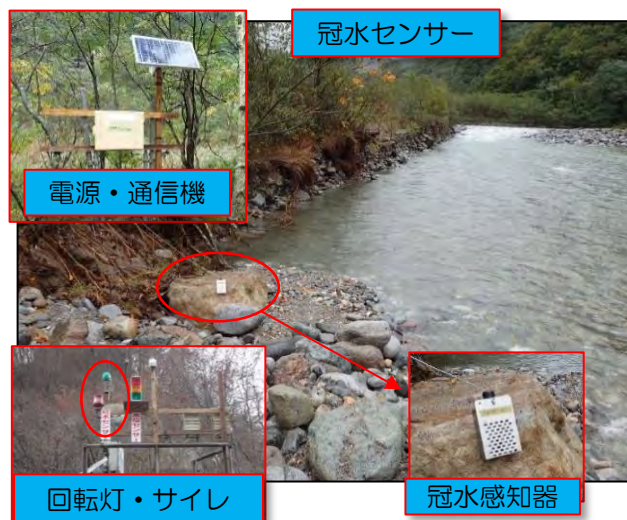
速度ある濁水を事前に知る為、500m上流に河川の急激な上昇をいち早く知る為、設定した高さに達すると反応する冠水センサーを設置した。

この冠水センサーは、感知機に水がいたら反応し送信機にて、サイレン・回転灯を作動し作業員に伝える。さらに、モバイル通信機を経て、みんなの携帯電話通信メールへ速やかに受信する。増水時の進入制限をいち早く知ることができた。

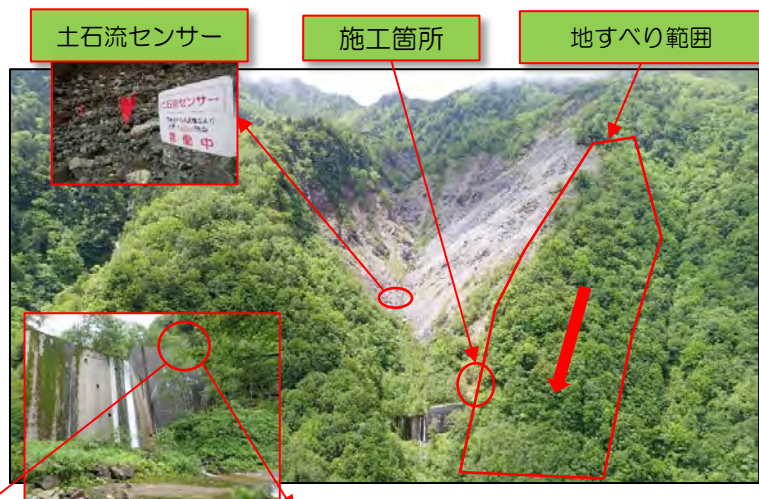
黒谷第1号砂防堰堤では、左岸袖部分にアンカー補強を行う前に、袖部上部の崩壊箇所保護が必要となった。施工中に山が動き出した場合に備え、傾斜計・拡散レーザー変位計を設置し、山の異変を監視しながら作業を行った。傾斜計で5mmの傾きと、レーザー変位計では、5mmの伸縮で回転灯・サイレンで作業員の避難を促した。

レーザー変位計

傾斜計

回転灯・サイレン
