自然環境モニタリング調査業務における 安全管理の取組みについて

株式会社 建設技術研究所 平成 31 年度高原川流域自然環境モニタリング調査業務
(工期：平成 27 年 1 月 30 日 ～ 平成 27 年 9 月 30 日)

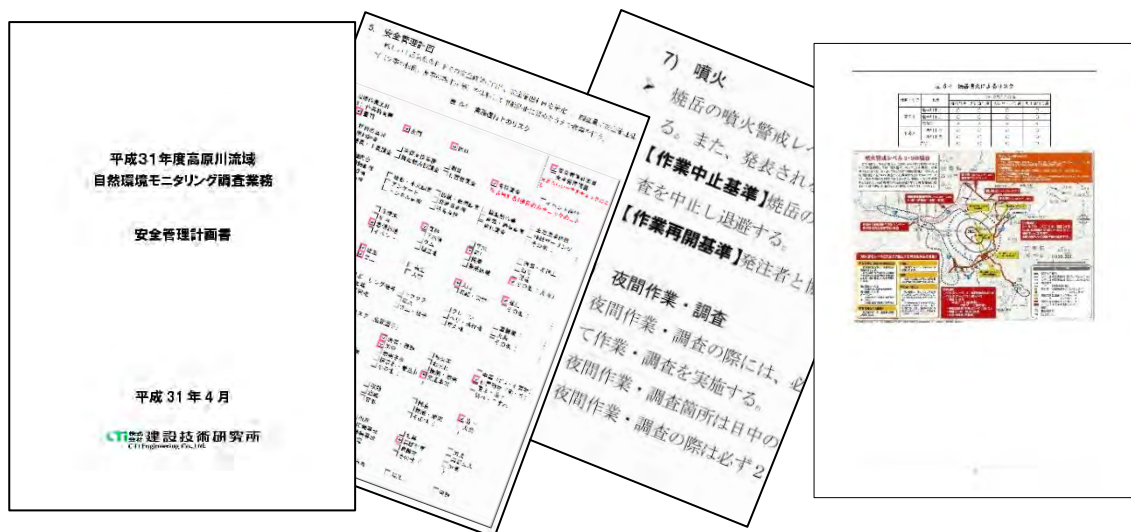
図－2 安全管理計画書（抜粋）

本業務は砂防事業が展開される山岳域や河川内で実施することから、厳しい気象条件下にあることを認識し、作業中止・再開基準を個人の判断によらず、明確な基準を設けました。また、火山活動の続く焼岳周辺域での作業であることから、火山活動による災害を想定した基準を加え、「安全管理計画書」にまとめました。

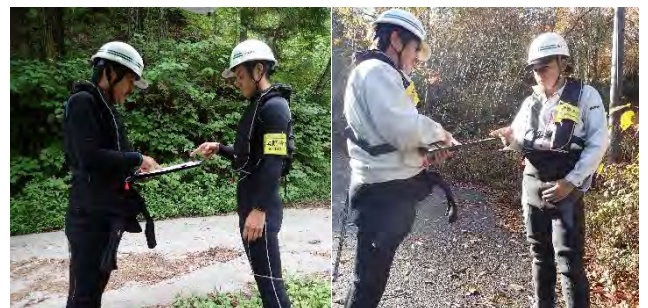
図－３ K Y活動の様子

事故未然防止の取組として、現地作業の開始時にK Y活動を行っています。現地調査時に得られたヒヤリハットは調査回毎に紙面により報告し、次の調査時のK Y事項としてフィードバックしています。

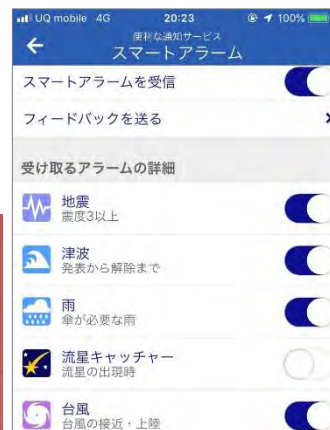
図—5 ICT デバイスを用いた安全管理の一例

気象条件が過酷さを極める夏季には、熱中症計や雷センサーにより熱中症や雷対策を講じました。またスマートフォンで地震や落雷等のアラームを受信する取組みを試行しました。また跡津川等一部の地域では受信が困難ですが、近年の ICT デバイスやサービスを活用した安全情報の取得法について、意識改革の必要性を感じさせられました。
