山間地におけるボーリング調査時・地すべり観測時の安全対策

ダイチ株式会社 令和元年度 高原川流域地質調査業務

(工期：令和元年 8 月 9 日～令和 2 年 3 月 31 日)

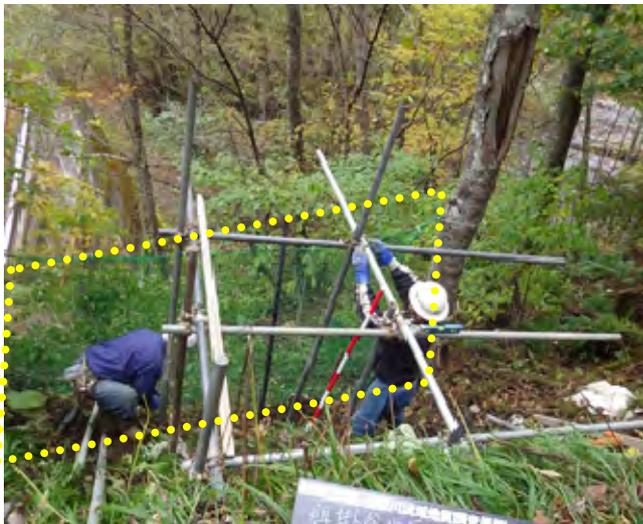
餌掛谷地区のボーリング調査地点は斜面勾配が50度を超えており、一旦、作業員が足場から転落したり、斜面上で滑落したりすると、15~30m下の谷底まで落ちる危険性があった。そのため、ボーリング作業範囲の谷側に転落防止ネットを張り、転落防止の注意喚起の看板を設置し、作業員の安全意識の向上を図った。

ボーリング足場の谷側に設置した転落防止ネット

- ・転落防止ネットの設置により、作業員に心理的な安心感を与えられたことは、非常に良かった。また、作業員に不安全行動は特に見られなかったことから、注意喚起の看板の設置で、一定の緊張感を保ちながら作業に従事することができた。
- ・やぐらに簡易足場用の自在ステップを設置したことで、朝露や雨でやぐらが濡れていても、作業員は足を滑らせることはなく、安全に作業ができた。
- ・土石流センサーの警報発令のシステムをテスト作動し、作業員がボーリングマシンの稼働音の中でもサイレンの音を認知でき、回転灯の光も認知できた。
- ・避難路が標識ロープで明示され、勾配が急な箇所では昇降時の補助として別途、ロープが張られている等、緊急時に安全に素早く避難できる。

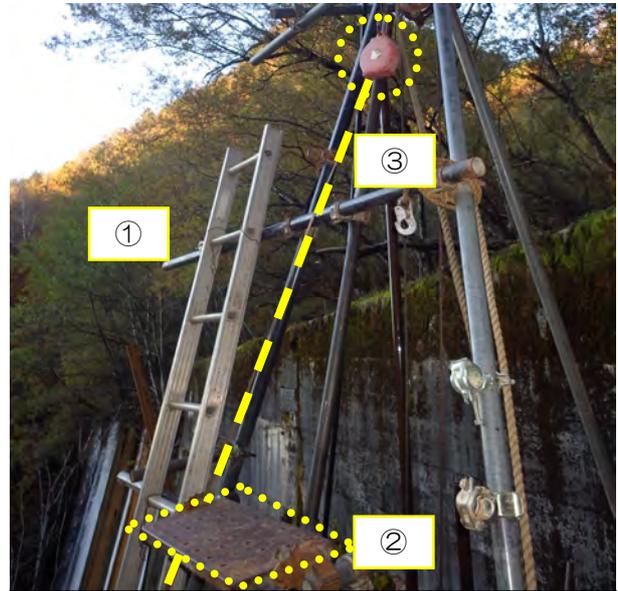
また、作業員は、細くて滑りやすい単管で組んだやぐらの上に登って作業をすることがあり、転落の危険性があった。そのため、やぐら昇降用の梯子を設置するとともに、やぐら上の簡易足場として自在ステップを設置した。さらに万が一に備え、安全ブロックを使用することとした。安全ブロックのフックは、予め梯子の下方に引っ張り出しておき、作業員は墜落制止用器具に取り付けてから梯子を昇降するよう徹底した。

①昇降用梯子、②簡易足場用の自在ステップ、
③安全ブロック

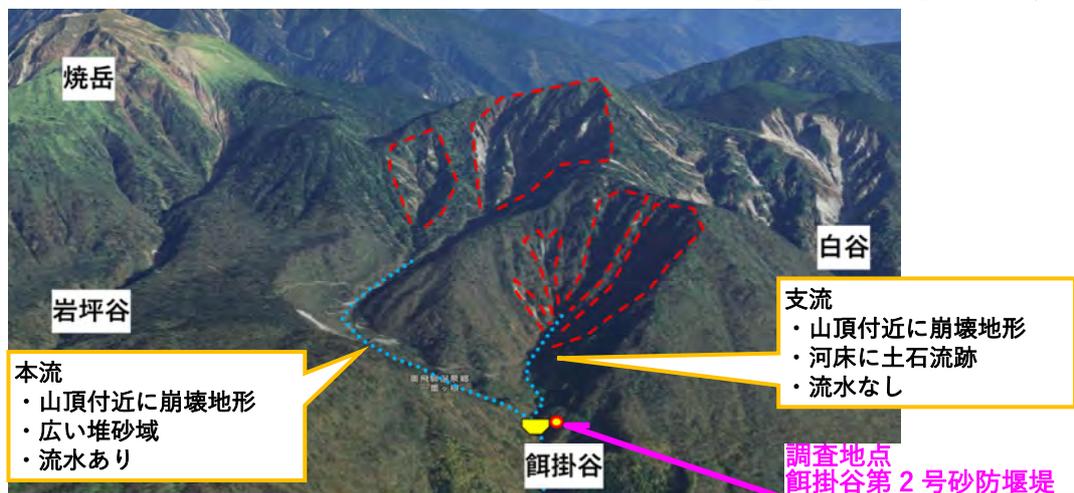
餌掛谷地区のボーリング調査は、本流と支流との合流地点にある餌掛谷第2号砂防堰堤の左岸斜面で行われる。既存資料(地形図, 航空写真, 地質図等)調査により、本流も支流も上流側の山腹斜面が削り取られて山肌が露出し、土石流発生危険性が特定された。

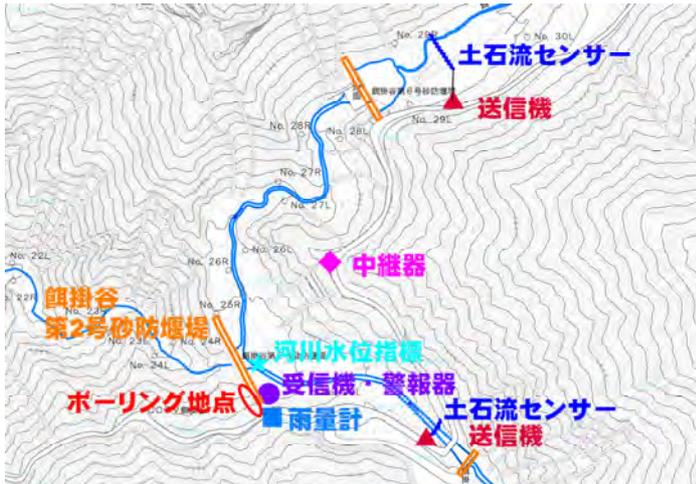
土石流センサーの警報発令システム

本流及び支流では土石流が発生する危険性が認められたことから、土石流の発生をいち早く作業員に知らせるために、ワイヤー式の土石流センサーを取り付けることとした。その際、土石流センサーからボーリング調査地点まで谷が曲折していることを踏まえ、無線通信を確実にするため、中継器を介した警報発令のシステムを構築した。なお、警報発令は、作業員がボーリングマシン近傍で作業していても認知しやすいように、サイレンの音と回転灯の光により行うものとした。

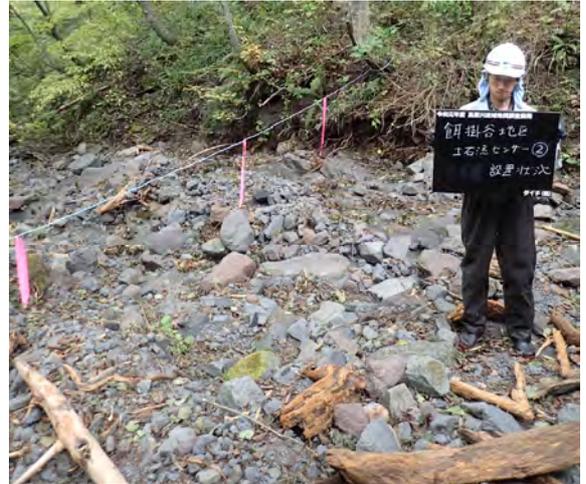
土石流センサーの設置状況

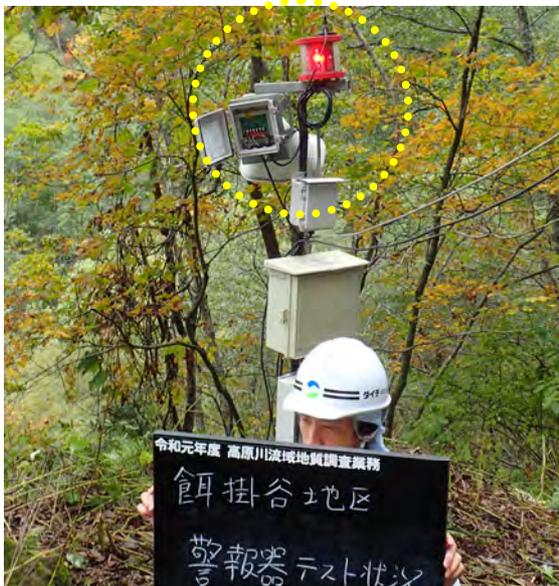
ボーリング調査地点に設置した警報器（サイレンと回転灯）の作動テスト

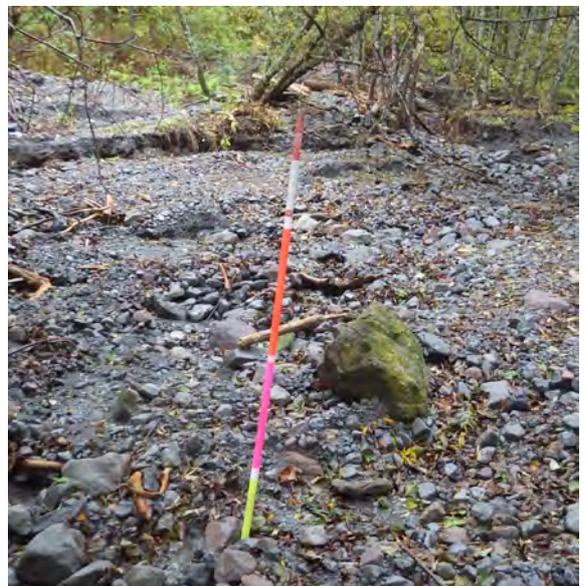
また、出水の措置は、作業員が河川水位の変動を把握し易くするために、ボーリング調査地点から視認できる河床に河川水位の指標を設置した。河川水位の指標は、測量ポールに50cm毎に異なる蛍光色のテープを巻き付けて、視認性を高めた。

河床に設置した河川水位の指標（蛍光色を用い、視認性を高めた）

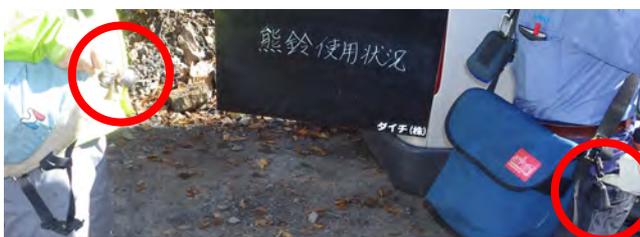
熊鈴の着用の様子

観測は、不測の事態に対応できるよう複数人での行動を基本とする。熊との遭遇に備えて、熊鈴を身につけ、熊スプレーを携帯する。ハチに備え、ハチ除けスプレーを携帯する。ハチやマムシ等の刺咬に備え、ポイズンリムーバー、塗り薬を常備する。

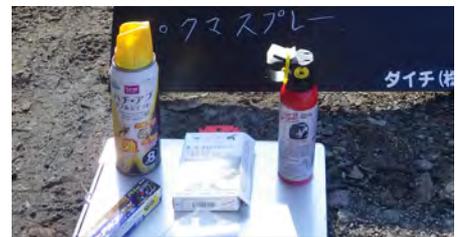
熊スプレー等の常備
