# ⑤ 無人化ICT施工における課題と生産性向上について

(株)高田組 令和2年度 中尾第4号砂防堰堤改築他工事

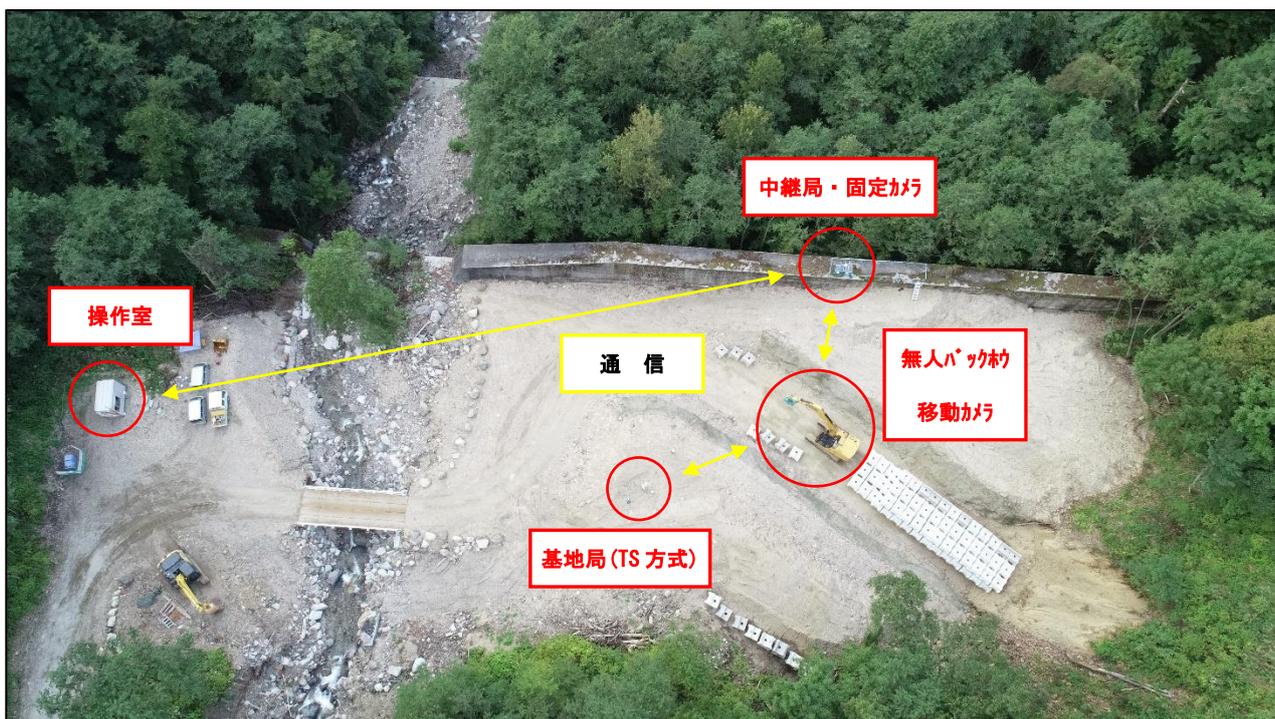
無人化 ICT システム 【写真-1】

当現場ではトータルステーションを基地局とする TS 方式を採用しています。無人化バックホウの受信プリズムを自動追尾させることで無人化機械の設計上の位置データを把握します。施工箇所から約 100m 離れた操作室（遠隔操作局）にて遠隔コントローラーを用いて無人化バックホウの操作を行います。操作室

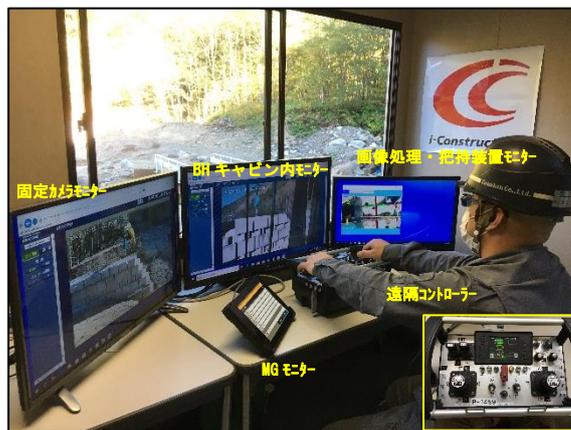
遠隔操作局【写真-3】

内の 4 台のモーターを操作しながら、ブロックの中心を設計上の座標へ誘導します。画像処理ソフトにてブロックの方向を決定します。本システムはバックの現在の方向角からブロックを置く方向角を計算し、入力情報と直線検出情報により画面上に色覚情報としてがタンスします。

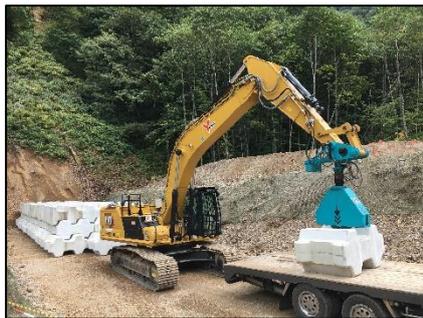
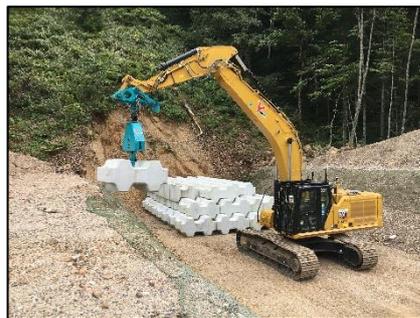
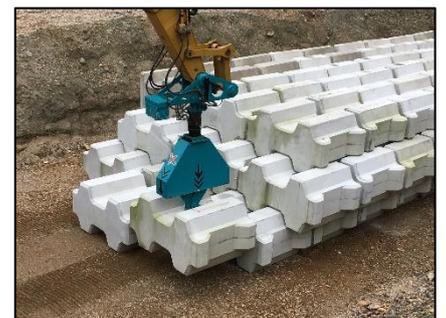
先にも言いましたが無人化 ICT 施工の作業効率向上が問題となりました。無人化施工当初、誰もいない現場内で無人のバックがブロックを積む様子を見ていました。作業は「ダンプの荷台からブロックを把持し、それを設計の場所まで誘導、あとはブロックの方向を合わせ据付ける」という作業の繰り返しでした。しかし、そのサイクルの中でなぜか不自然なタイミングでバックが止まりしばらく動かなくなるといった光景をよく見かけました。操作室に戻りモニターに確認したところ、無線の通信状況が悪いのか現場内の画像モニターやマシンがタンスのシステムがフリーズし操作できなくなるという事でした。これにより無人化 ICT 施工における問題点の解決策が見えてきました。

ブロック把持【写真-6】

ブロック誘導【写真-7】

ブロック据付【写真-8】

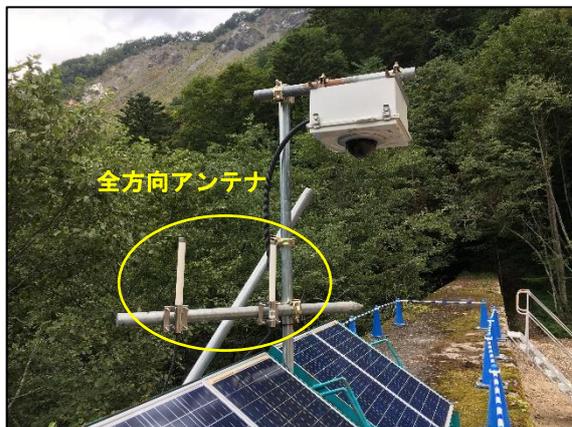
中継局【写真-9】

- ・施工概要でも説明しましたが、無人化 ICT 施工は遠隔操作局内での作業となり、現場は目視する必要はありません。その為、4 台のモーターの通信環境を良くすることで生産性が向上すると考えました。そこで着目したのが現場内に設置した中継局のアンテナです。当初はより広いエリアをカバーする為、アンテナから全方向（360°）に均等に放射される、全方向性アンテナを設置していました。しかし、はっきりとした原因は分かりませんが、何らかの影響を受け通信状態が悪いという事は明らかでした。そこで、当現場では中継局は操作室と現場の特定の方向だけのやり取りで良いので、放射角度は狭くなりますが、電波が特定の方向に集中される、指向性アンテナへ変更しました。

- ・指向性のアンテナへ変えたことにより、当現場では画像モニターが止まったり、マシンガイドシステムが停止したりという事はほとんどなくなりました。これにより、当初に比べ作業効率が上がったことは言うまでもなく、何より画面が固まった時のストレスから解放されたというのが特に大きかったと思います。
