⑬ 令和3年度餌掛谷上流第2号砂防堰堤改築工事

あんぜんたいさく における安全対策について

宝興建設株式会社 令和3年度餌掛谷上流第2号砂防堰堤改築工事

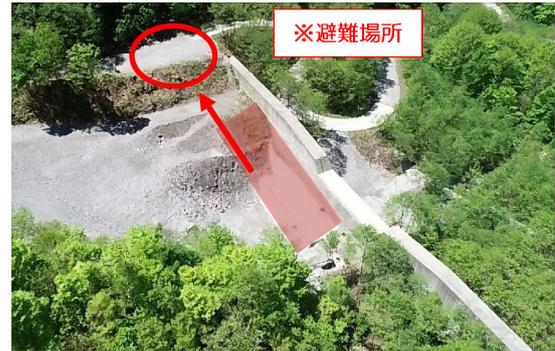
- ① 避難路は緩勾配、階段・手摺を設置。
- ② 作業環境の変化事に避難訓練を実施。
- ③
 - ・ 避難に移るまでを3秒とする。
 - ・ 駆け足速度2.5m/秒
 - ・ 作業現場内の最遠距離40m
$$40 \div 2.5 + 3 = 19 \text{秒}$$

- ★ 避難訓練の実施を強化！
- ★ 安全施設の日常点検！

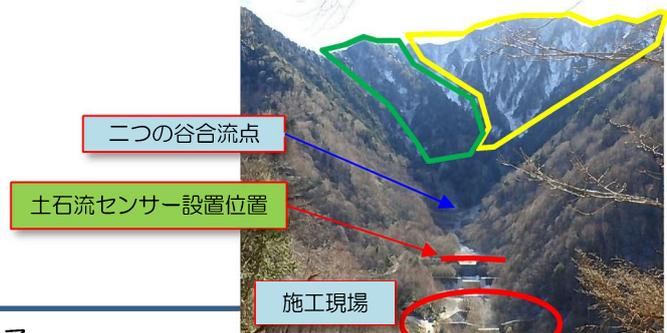
- ① 上流域は二つの谷が合流している。
- ② 「土石流による労働災害防止のためのガイドライン」より
 - ・ P8記載「土石流の想定される流加速度」5~20m/sを参考とする。
 - ・ 当該現場では12.5m/sに設定し、300m上流の第4号堰堤で算出。
$$300 \div 12.5 = 24 \text{ 土石流到達時間は24秒となる。}$$
- ③
 - ・ 第4号堰堤水通し部にワイヤーセンサーを設置。
 - ・ 施工現場にてセンサー連動の警告灯・サイレンの設置。

300m上流
(餌掛谷上流4号砂防堰堤)
土石流センサー（無線式）

- ・ 土石流到達時間 24秒
 - ・ 避難完了所要時間 19秒
- $$24 \text{秒} > 19 \text{秒}$$

- ★ 安全な避難経路を確保！
- ★ 始業前の稼働テスト！
- ★ サイレンを使用した避難訓練の実施！

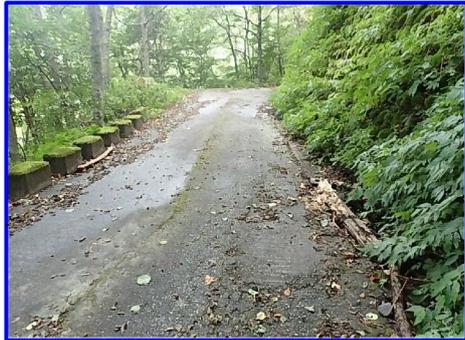
- ①-1 路肩の陥没箇所(2箇所)。
- ①-2 幅員狭小箇所、大型車両の通行困難。
- ①-3 400mにわたる、すれ違い不可能箇所。
- ② 工事用道路からの出車時、安全確認困難。
