②1 渡河リスクに対処したモノレール対策

ダイチ株式会社 令和3年度 高原川流域地質調査業務

(工期：令和3年5月27日～令和4年3月18日)

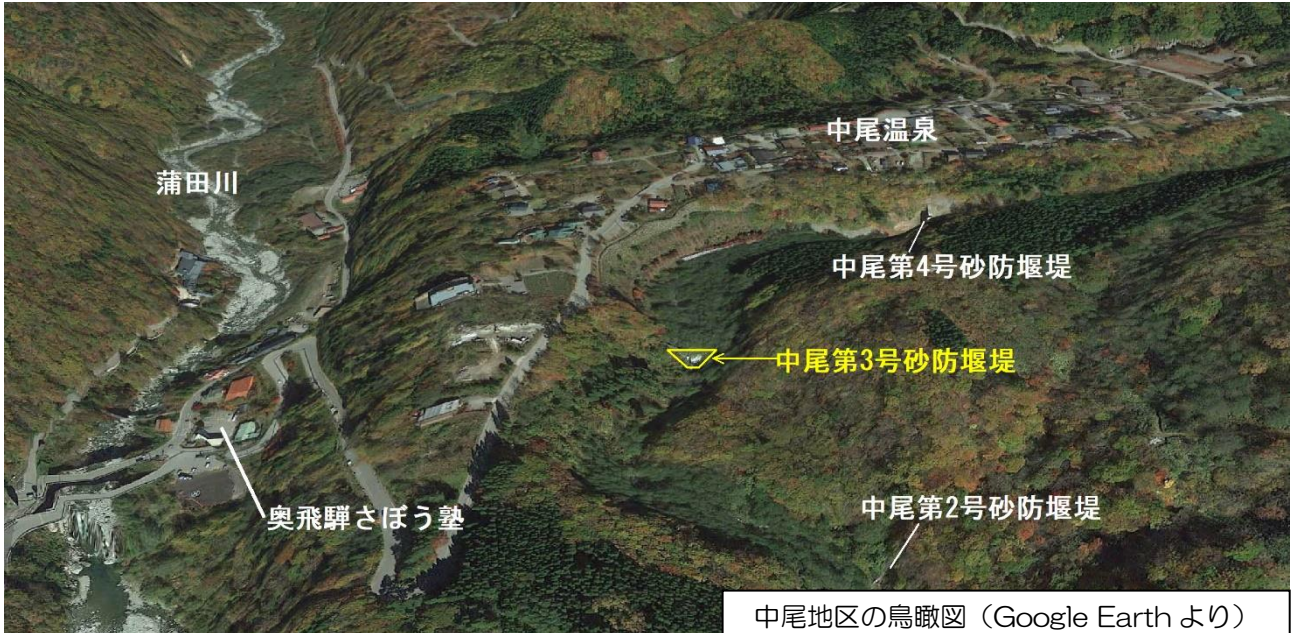
中尾地区の調査概要は以下の通りである。

調査目的：中尾第3号砂防堰堤の改築の設計に必要な地質状況の把握

調査内容：調査ボーリング L=10～20m×6本，ボアホールスキャナー観測，
ルジオン試験，シュミットハンマー試験(作業日数 1本当たり実働7日程度)

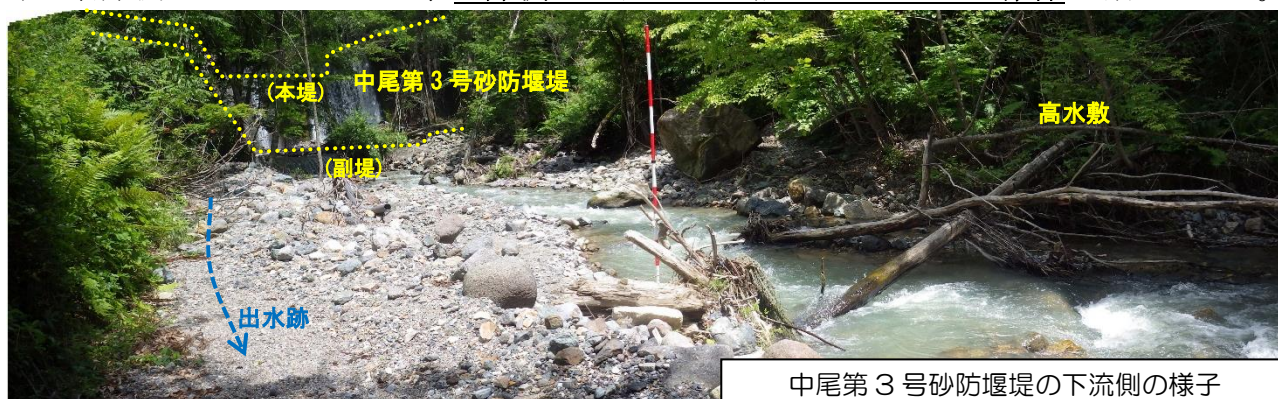
中尾第3号砂防堰堤の下流側の様子

る。足洗谷の兩岸は比高 30～40m の急斜面を呈する。谷底の幅は 20m 程度で、狭長な高水敷が形成されている。そのうち濬筋の幅は、場所によるが 6～10m 程度、水深は 20～40cm 程度である。また、濬筋に沿って時間があまり経っていない出水跡を確認することができた。一方、高水敷には出水跡は確認されなかった。河床には転石を含む大小の礫が堆積し、流木が所々に認められる。

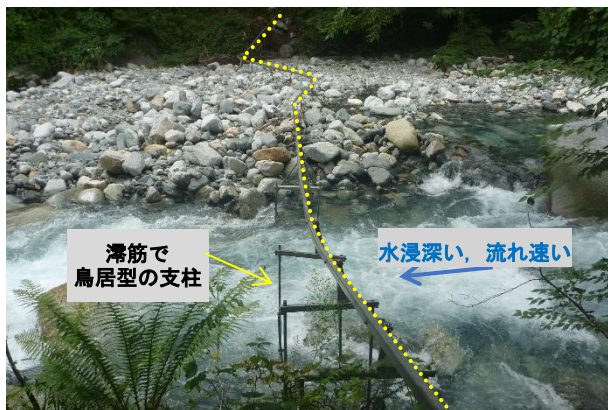
右俣谷 渡河状況（2015年9月）

右俣谷では川幅の変化が著しいため、河川横断方向に流速の緩速の違いが認められた。増水時は、水深の深い所では平時以上の勢いで流出する特徴があった。

このため、①レールは最小限の距離で濬筋を渡すようにしつつ、レールの支柱は1本足（φ27.2mm）で打ち込むところを、②流速の速い箇所では2本足の鳥居型支柱を採用し、通常よりも強い構造の架設とした。③作業員の対岸への通勤路としては乗用台車を利用することで、安全に渡ることができた。

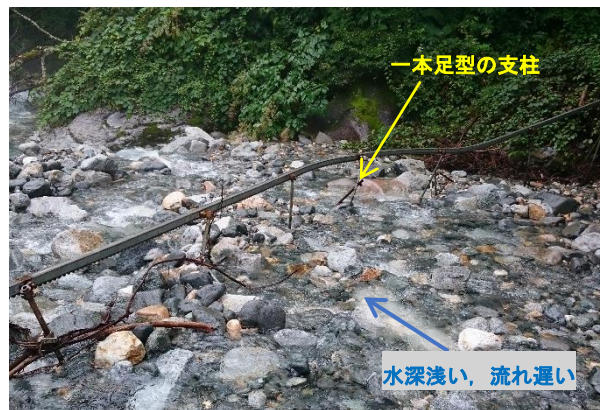
右俣谷 出水後の状況（2015年9月）

増水時は水面がレールの直下まで達し、水が引いた後は河原部の支柱に流木が多く引っかかっていた。レールに損傷・変形等の被害がなく良かったものの、常に不安はあった。

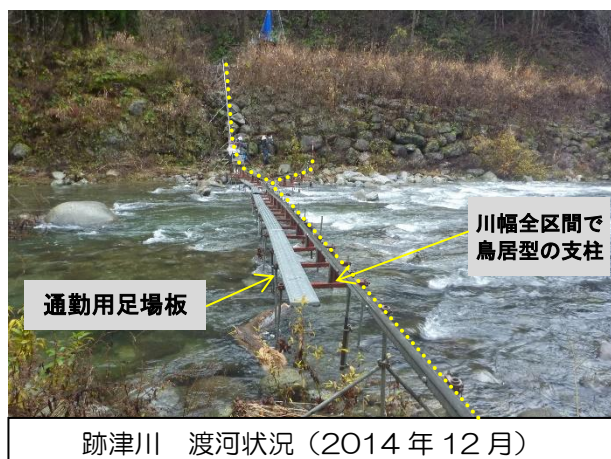
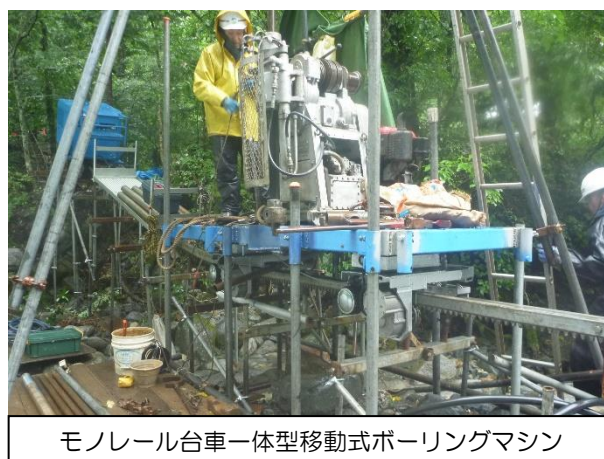
跡津川は、岩盤が露出している箇所は、川幅は狭く水深が深くなっているが、河原が形成されている川幅の広い箇所では、水量が少し変化するだけで湍筋の幅が急激に変化し、様相が大きく変わる特徴があった。

このため、①レールは流れに直交方向で最小限の距離で湍筋を渡すようにしつつ、②川幅の全区間で鳥居型の支柱を採用し、より強い構造の架設とした。このとき、水際でのボーリング作業も含まれていたため、モノレール台車と一体化したボーリングマシンを使用している。増水時にはモノレール台車一体化ボーリングマシンを水が浸からない高水敷へと避難させることができるが、重量物を牽引するため、複数の作業員の重量分を牽引するにはあまり余裕がないことがある。このため、③作業員の対岸への通勤路としては、鳥居型の支柱を利用して、そこに足場板を敷設することで確保した。

増水時は水面がレール直下まで達し、通勤用足場板が完全に浸かっていたため、増水時の通勤には問題があることがわかった。また、足場板が水流を受ける形になり、レールの損傷・変形等が危惧されたが、被害は特に認められなかった。

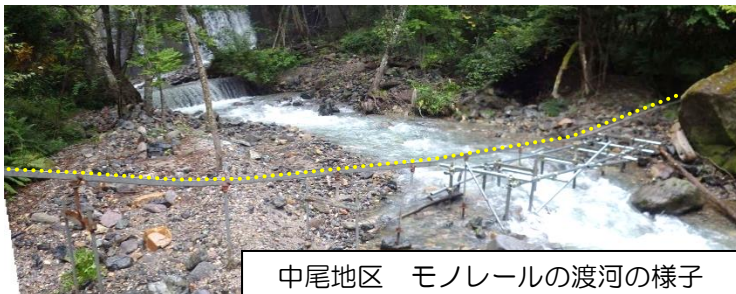
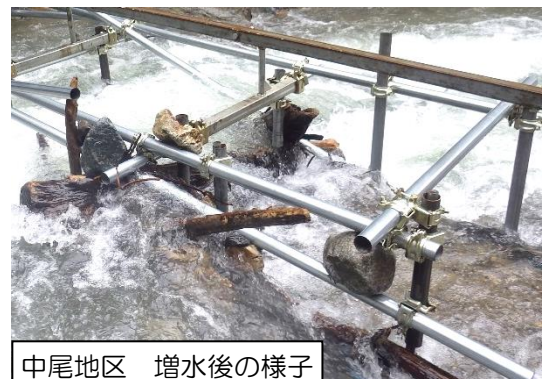
レール設置後、まとまった降雨が何度かあったが、特に損傷・変形は認められなかった。ただし、支柱には流木や人頭大の礫が引っかかっており、レール付近にまで水面が上昇していたと推察されるため、これらを発見次第、水流の影響を受けないよう除去した。また、単管を支持していた礫が流出したことで単管が宙に浮くことがあり、単管を打ち直すことを度々行った。調査としては比較的長い期間、濡筋にモノレールを設置していたが、除石や打ち直し等の維持管理により、致命的な損傷等に至らなかったものと考えられる。

対策としては、①ルートは濡筋が最小幅の地点を選定する、②支柱は鳥居型を採用するとともに、③使用する支柱を単管パイプ（φ48.6mm）に変更することとした。④筋交いを入れ、補強部全体で流れに耐えられるようにすることとした。

なお、作業員の通勤路としては、増水時に水流の影響を大きく受ける足場板は採用せず、⑤モノレールに取り付けた乗用台車を利用した。
