⑮砂防・急傾斜地での測量業務における安全性・生産性向上について

北陸コンサルタント(株) 令和5年度高原川流域測量その2業務

(工期：令和5年7月7日～令和6年1月31日)

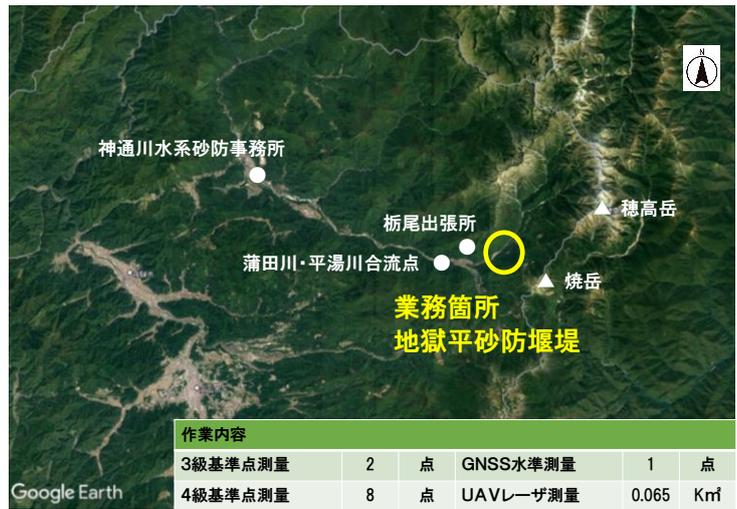
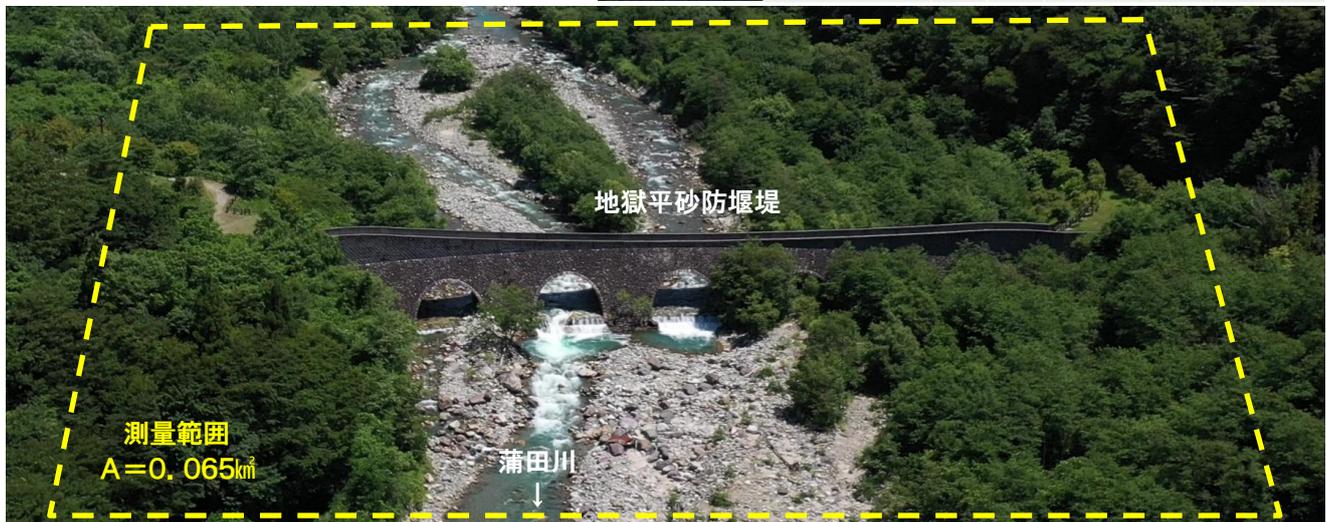
地獄平砂防堰堤は、蒲田川・平湯川合流点から約4km上流に位置する。平成17年に完成した蒲田川に架かる大暗渠砂防堰堤であり、槍穂高連峰や笠ヶ岳などの急峻な地形を水源とする蒲田川は、大量の土砂を流出し、古くから水害が多かったため、計画された砂防堰堤である。

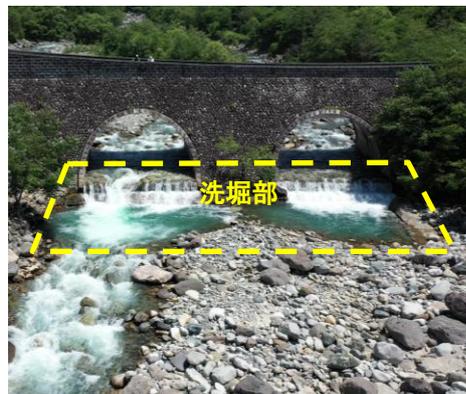
■砂防堰堤直下の状況

測量・計測の目的は、砂防堰堤直下の洗堀（底掘れ）対策などであり、現地踏査の結果を踏まえ、安全管理上の課題を抽出した。溪流の大半を占める流水部と樹林帯、水深2mを越える地獄平砂防堰堤直下の洗堀部、左右岸の急峻な溪岸地形を考慮し、TSでの地形測量に加え、UAVレーザによる三次元点群測量の実施について検討を行った。

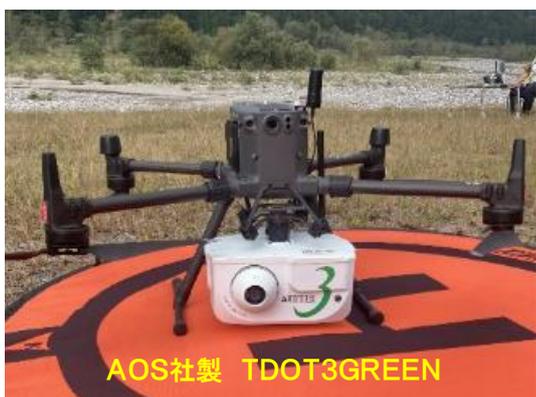
■UAV搭載型グリーンレーザスキャナ

- ・地形測量は、その成果を詳細設計で活用することを見据え観測精度を保つため、従来のTSによる点の計測を実施したが、その作業を極力抑え、陸部と水部を同時に計測可能なUAVグリーンレーザ（ALB）測量により実施した。その結果、流水部や急峻な溪岸などの危険箇所の立入りを最小限とし、転倒や墜落被害を防止できた。また、1㎡あたり400点以上の高密度な計測とし、水面下や樹木下の微地形を表現することができた。さらに、従来は不可欠であった伐採を軽減できた。

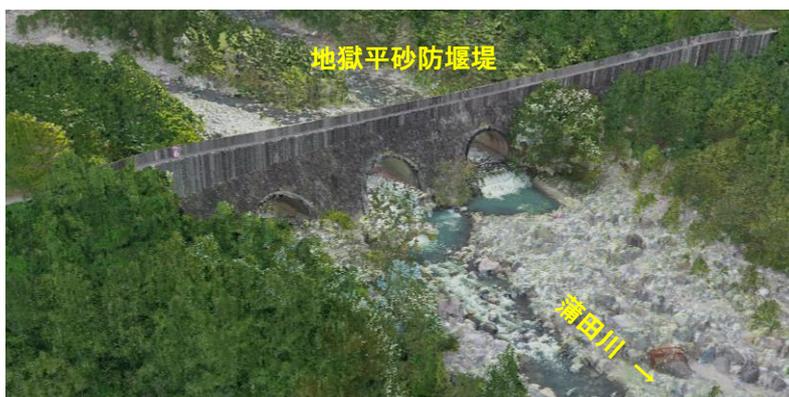
■三次元点群データ（地獄平砂防堰堤）

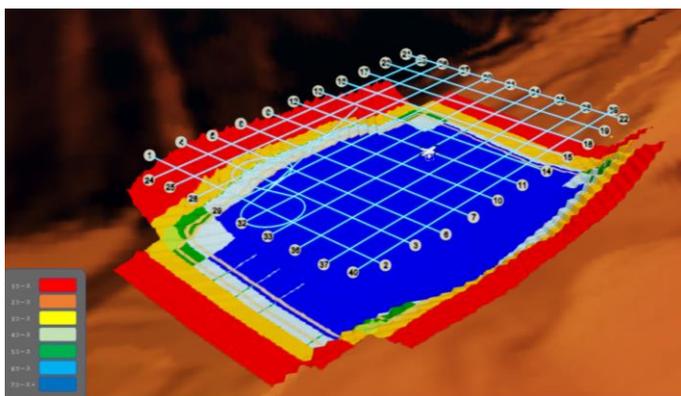
■ 国土地理院地図（DEM）を用いた飛行計画

- ・機体と送受信機の通信やG N S S衛星の受信に関する課題は、予め、国土地理院地図（DEM）を用いて三次元地形を確認し飛行コースを設定した。そのうえで本計測に先立ち、小型U A Vを使用して本計測と同一コースを予撮した。小型機でのシミュレーションにより、通信状況や地形、樹木との離隔距離、電波障害の有無も把握でき、衝突による墜落を防ぐことができた。また、G N S S衛星の受信は、現場で衛星の飛来情報がリアルタイムで確認できるモバイルアプリ「G N S S V i e w」を活用し、常に10基以上の衛星受信が確保できることを事前に確認した。

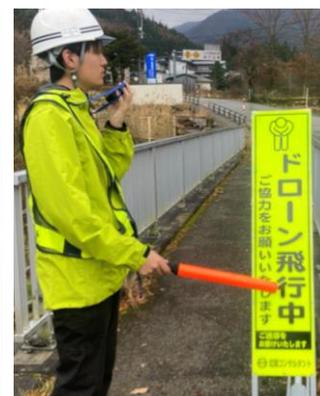
■ 安全監視員の配置

- ・第三者との衝突の対策は、飛行計画時に道路上空より水平方向に30mの離隔を取り、計測時は、念のため、安全監視員を上下線へ2名配置し、機体操縦者との無線連絡により車両通過時はU A Vの飛行を一時停止させ、二次災害を未然に防いだ。

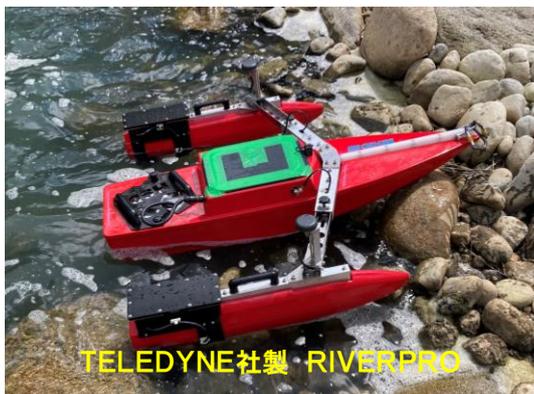
■ 使用したラジコンボート

- ・上記のとおり、U A Vグリーンレーザ（ALB）測量により、流水部の地形データは取得できたが、やはり砂防堰堤直下の洗堀部は一部欠測となり、何らかの方法で補測を行う必要があった。そこで、ラジコンボートに搭載したナローマルチビーム測深による補備測量を実施した。ラジコンボートは出来る限りコンパクトで取り回しが効く船体（144×120cm）を選定した。操縦者が陸部より操作するため、従来の河川横断測量のように入水する危険を回避でき安全性が高く効率が良い。漁業関係者とのトラブル回避は発注者より高原川漁協との事前協議により作業に関する理解を得た。

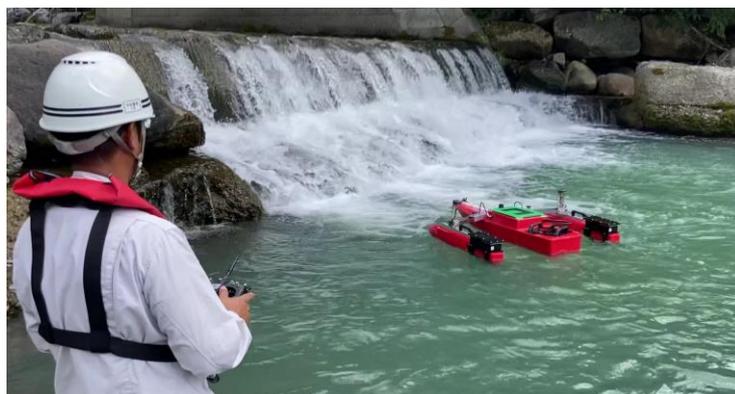
■ ラジコンボートの操作状況

- ・非出水期に入り流量が少ない時期を狙って計測を実施したが、それでも一定の流量があり、ラジコンボートの水中モーターが流量に押し負け、船体が下流へ流されて計測したい地点で船体を安定させることが困難であった。そこで、事前に用意していたポリプロピレン製の水に浮き、水を吸収しないヨットロープを活用し、左右岸（横断）方向へロープを張り、そのロープにフックを掛け船体を固定し、ボートの移動を左右岸のみの単純な操作とした。上流から下流の順に水底の計測（最深部で水深2.7m）を行い、洗堀部全体の補備測量とした。

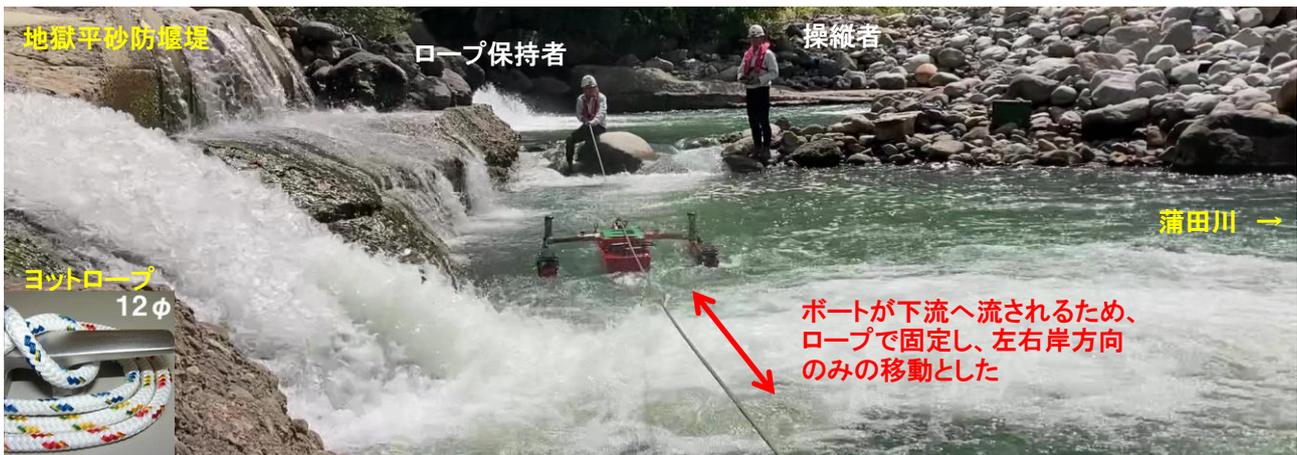
■ ナローマルチビーム測深による補備測量

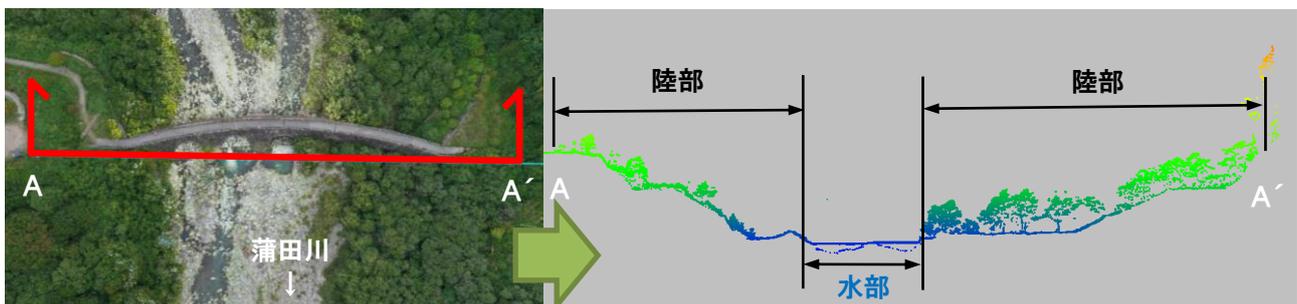
■ 三次元点群より断面スライス

■ 横断面図データ（地獄平砂防堰堤の直下流）

- ・なお、計測後に背替え工事を実施されたため、流水がない状態で再度、地上レーザ測量による点検測量を行い、本計測の点群と重ね合わせた結果、水平位置、標高ともに誤差10cm程度であることを確認し、十分な精度であることを証明した。
