⑩ 令和5・6年度右俣谷第4号上流砂防堰堤工事における安全対策について

美笠建設(株) 令和5・6年度 右俣谷第4号上流砂防堰堤工事
工期：令和5年7月5日～令和6年10月31日
(中止期間：令和5年11月15日～令和6年4月30日)

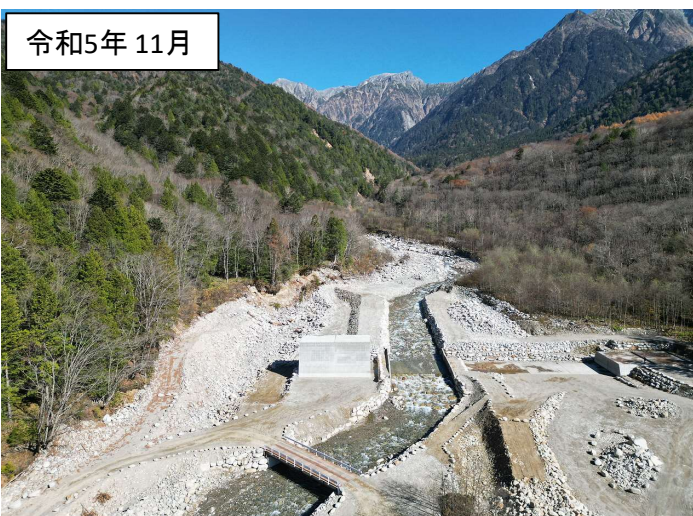
本工事の施工箇所は、中部山岳国立公園内の右俣谷に位置します。右俣谷には、複数の砂防堰堤が構築されており、その中の右俣谷第4号砂防堰堤と右俣谷第5号砂防堰堤の中間地点に堤長248mの鋼製スリット砂防堰堤を新設する工事です。

砂防土工	
掘削工	3400m ³
埋戻し工	670m ³
コンクリート堰堤工	
コンクリート堰堤本体工	3000m ³
仮設工	1式

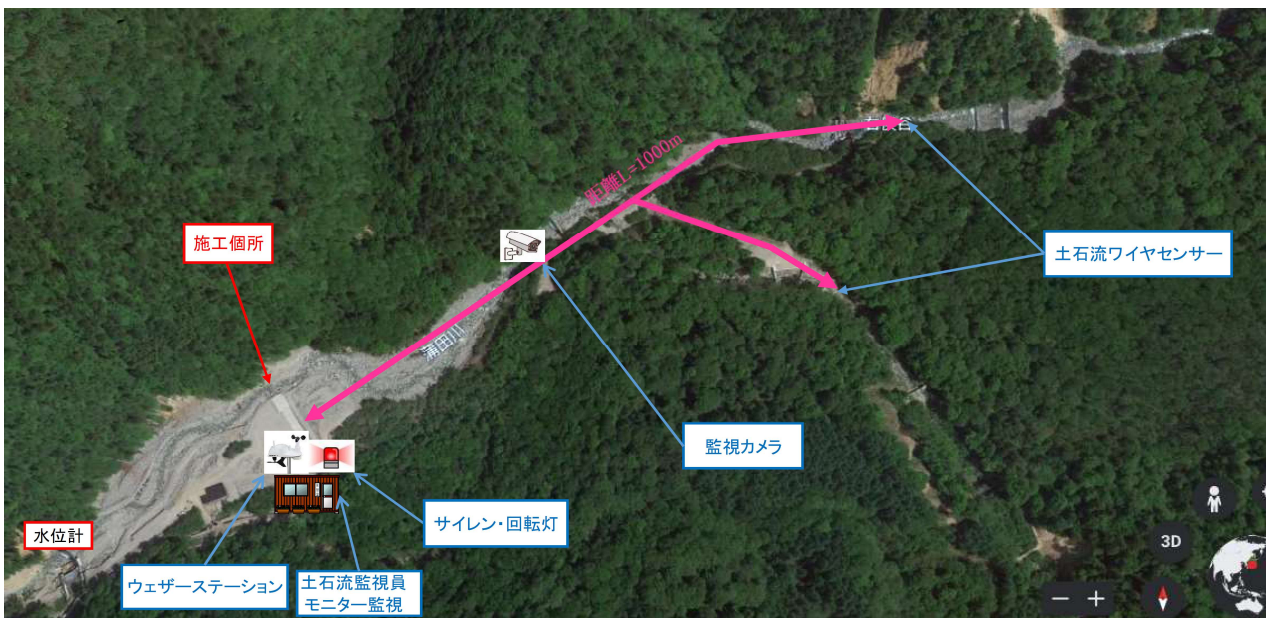
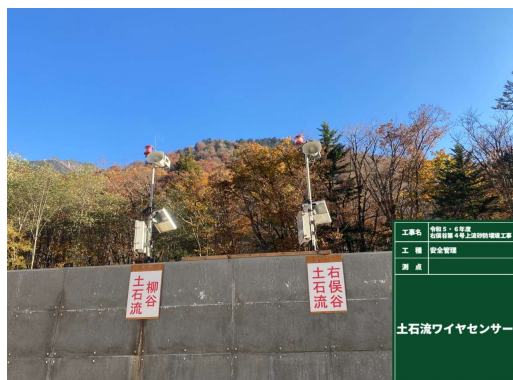
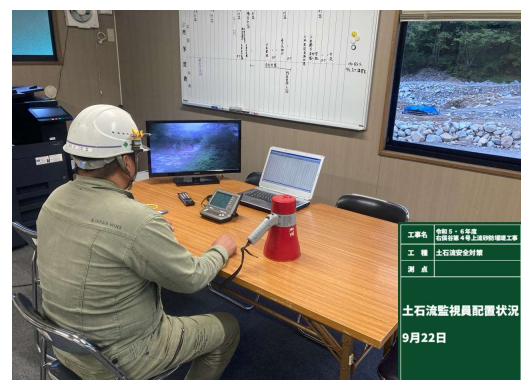
施工箇所より1000m上流の右俣谷第5号砂防堰堤上流と支流の柳谷にワイヤセンサーを張り、ワイヤが切断した場合に作動する警報装置(サイレン・回転灯)を施工箇所から見える位置に設置しました。また、右俣谷第5号砂防堰堤を見通せる位置に監視カメラを設置し、水位や濁りをモニター監視できるようにしました。

ワイヤセンサーが切断し警報装置が作動することはありませんでしたが、降雨による警戒時には、土石流監視員による河川のモニター監視を現場事務所でおこないました。

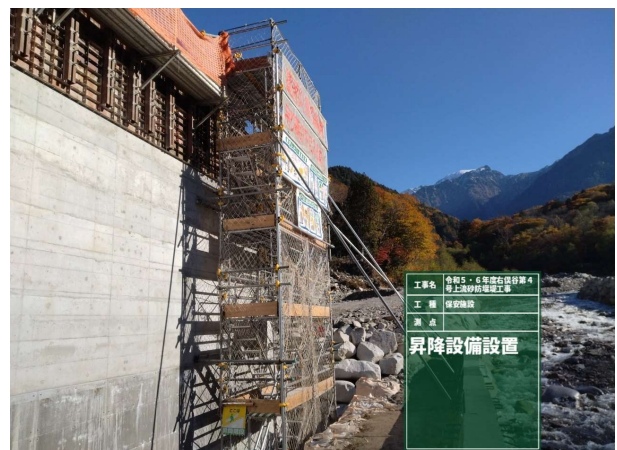
堰堤からの転落防止として設置した手摺及びキャットウォーク足場には、ネットフェンスを張りました。また、堰堤本体工事作業箇所への乗り込み通路として設置した枠組足場には、4面全てに幅木を設置しました。

ネットフェンスは落下防止だけでなく風よけにもなり、ブルーシートや軽い資材が飛ばされるのを防ぐことができました。

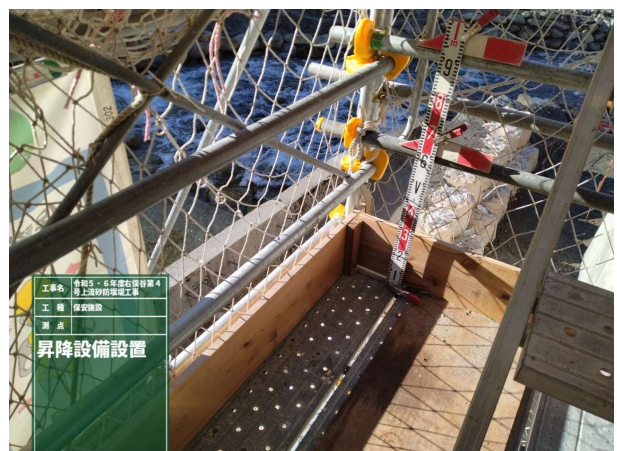
足場の床材の細かな隙間には板を張り、資材や道具の落下を防止しました。

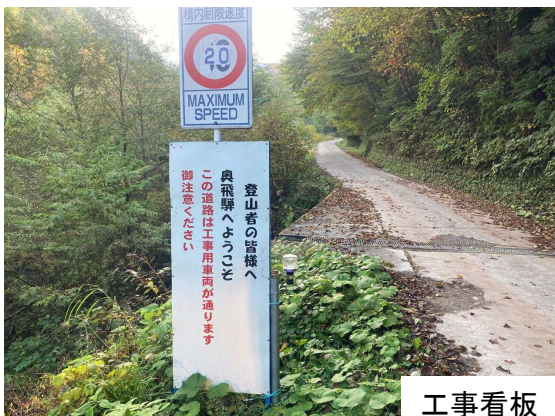
工事看板

登山道となる右俣林道には、登山者に注意喚起をする工事看板を設置しました。そして、林道脇にはテーブルとベンチを設置して登山者用の休憩所としました。

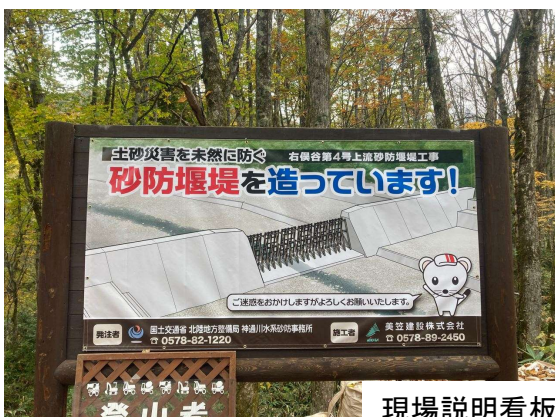
現場説明看板

休憩所には、完成イメージ図を使用した説明看板を設置し、工事への理解を促進しました。
