⑪令和5・6年度蒲田川流域渓流保全工工事における安全対策について

辻建設(株)

令和5・6年度蒲田川流域渓流保全工工事
(工期:令和5年8月18日～令和6年6月28日)

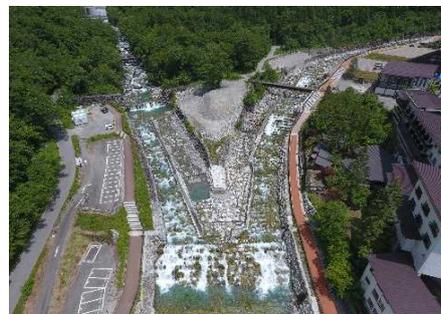
写真-1 右俣・左俣谷合流点施工前

前回工事において右俣・左俣谷合流点より下流側の河川内作業がすべて完了したことで、合流点で流水の方向を変える必要がなくなり、合流点より上流の護岸工を完成させることができる。また、これまでの工事において右俣谷と左俣谷に設置していた仮締切はすべて不要となる。【写真-1】

右俣・左俣谷合流点の中央部分の護岸（導流堤）は、平成23年度工事において合流点床固工より上流約34mまで完成しているが、残りの部分については合流点より下流側の河川内作業をするために右俣谷と左俣谷の流水を仮締切によって右岸側または左岸側へ変える必要があり、前回工事までは施工することができなかった。

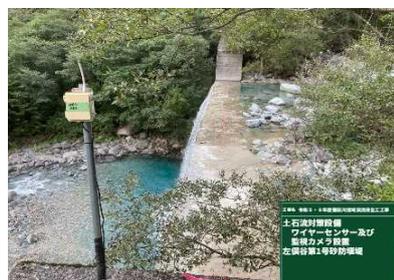
写真-2 土石流センサー、監視カメラ

そこで、河川内で作業を開始する前に右俣谷と左俣谷の上流にそれぞれワイヤー式の土石流センサーと監視カメラを設置【写真-2】し、万が一、上流で土石流センサーが切断した場合は現場の回転灯が点灯するとともに、スピーカー【写真-3】からサイレンが鳴ることで現場作業員が迅速に避難できるようにした。

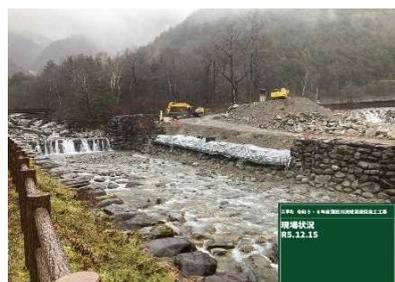
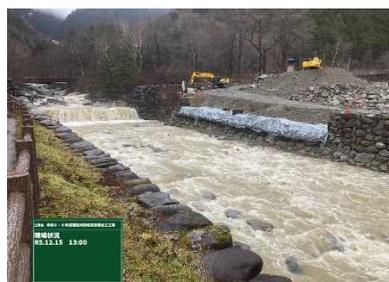
写真-4 降雨による河川状況の変化

これまで携わってきた溪流保全工工事では12月になると気温が低くなり、降雪することがほとんどであった。しかし、今回の工事では12月中旬に降雨があり、作業開始前には時間雨量1mm、連続雨量は5mmと警戒基準にも該当していなかったが、昼前には連続雨量が18mmを超え、それまで清流であった河川が徐々に増水し、濁流へと変わっていった。【写真-4】

この降雨において上流の土石流センサーが切断することはなかったが、上流の山に積雪があり、更に河川が増水することが考えられたので、午後の作業は中止とした。

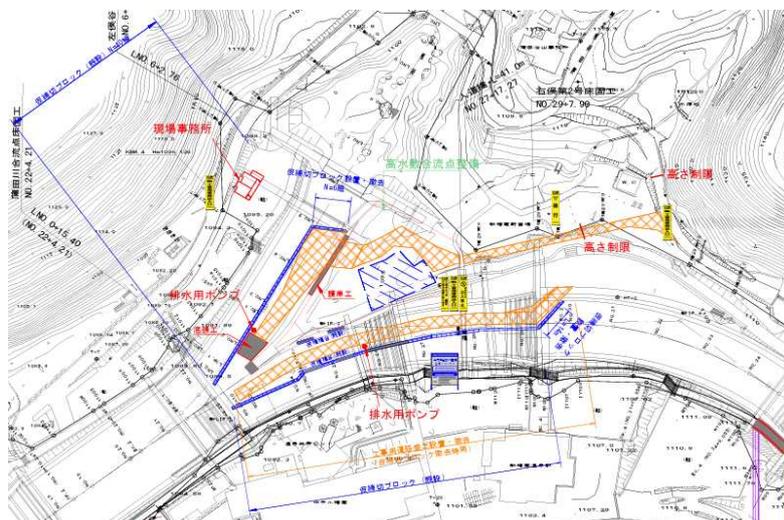
図-1 仮設計画図

河川内での作業には半川締切した河道内に設けた工事中道路盛土を用いて行う。仮締切の撤去は下流側より順次、上流へ向かって行うことになるので右俣谷と左俣谷の作業に使用する工事中道路は各々に設ける必要がある。【図-1】

工事中道路の上流側から進入した重機や工事中車両は、上流側へしか退出することができず、作業箇所を転回することができない大型ダンプはバックで進入することになる。その際、運転手はサイドミラーで後方や路肩を確認することになるが、路肩に寄り過ぎた場合、横転する恐れがある。

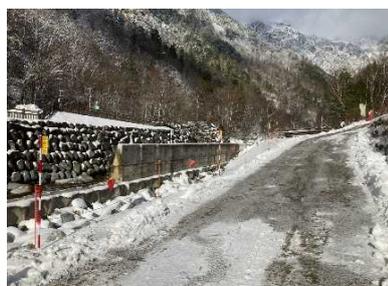
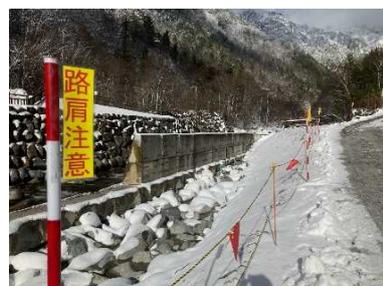
写真-6 工事中道路（積雪時）

赤白ポールは積雪時でも路肩の位置がわかり、【写真-6】現場の状況に応じて設けられるので、今後も継続して行いたい。

そこで、『路肩注意』の看板をつけた赤白ポールを路肩に設置することで路肩の位置をわかりやすくした。

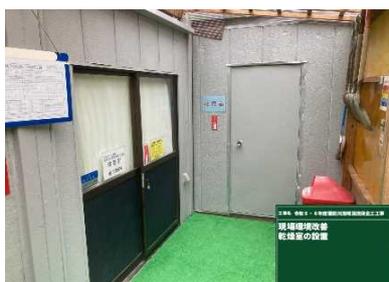
写真-8 乾燥室の設置

本工事は10月初めから本格的に工事が始まり、翌年の6月末まで工事期間の半分は冬季で、終盤は梅雨時期での施工となる。濡れた雨具を着用することは抵抗があり、健康を害する要因となるのでこれまでの工事で好評であった乾燥室を現場休憩所に隣接して設置した。【写真-8】
