⑩空中写真測量業務における安全対策について

業務名：令和5年度高原川流域空中写真測量業務

受注者：株式会社パスコ

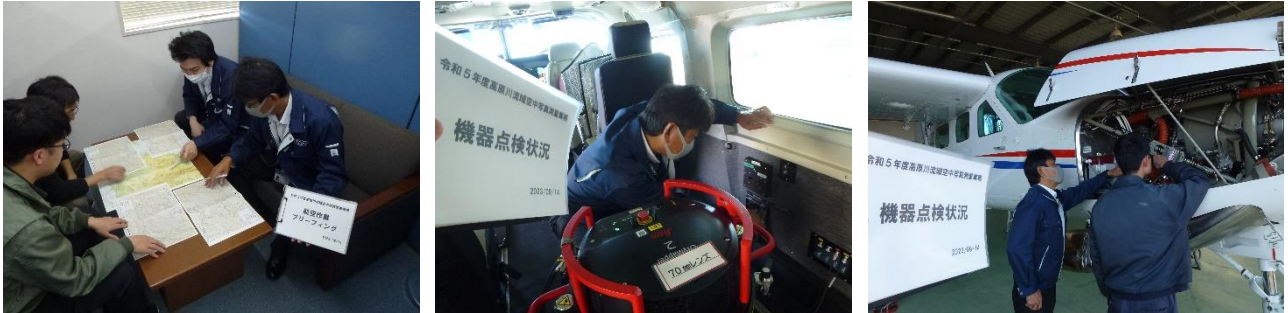
図2 航空作業における安全管理状況

作業前ブリーフィングを行い、飛行前後（離陸前・着陸後）は、機材チェックリストによる点検を実施した。

- ・機体の点検…主翼等の破損の有無の確認、燃料・救急用品の搭載状況の確認
- ・機器の点検…設置状況(位置ずれ、外れや緩み等)、デジタルカメラの動作とオペレーションソフトの動作を確認

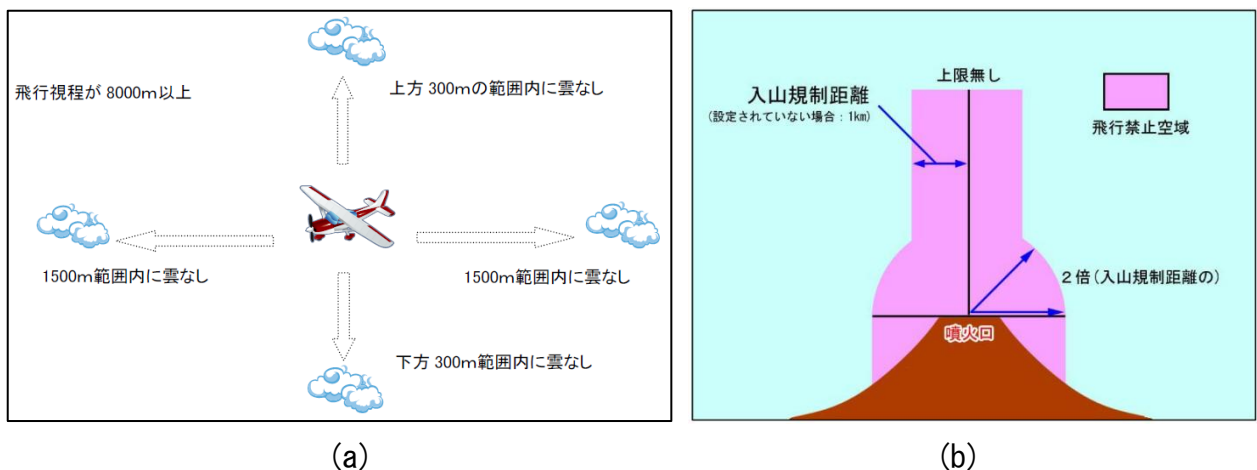
図3 航空機の飛行条件

(a) 有視界飛行条件（例：3,000m以上の高度で飛行する航空機の場合）

(b) 周辺空域における飛行条件（例：噴火警戒レベル3以上の場合）

- ・有視界飛行方式（有視界気象状態）による飛行
- ・日々の気象状況（運航用飛行場予報（TAF）等）の確認

- ・自衛隊訓練空域（跡津川流域、山田川流域周辺が該当）するため、訓練情報の確認
- ・焼岳周辺の火山リスクを考慮：航空作業時は噴火警戒レベル1であったため、飛行禁止空域等は設定せず、噴火口から5km未満において作業飛行を行う場合は、飛行当日の火山活動状況を確認した。

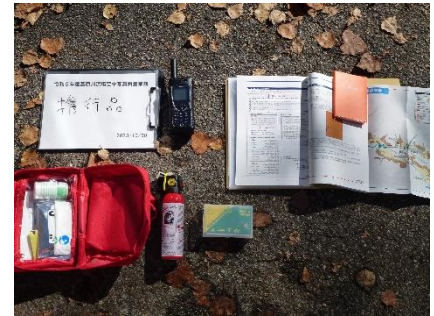
(c) 携行品（衛星携帯、熊対策等）

- ・当日の作業内容に対する危険予知活動（KY活動）を実施する。
- ・自己の身分証明書を携帯して現地作業を行う。
- ・日本測量協会発行の「現地調査 安全衛生手帳」を携帯、遵守する。
- ・作業服、ヘルメット、安全ベストを装着し、緊急連絡網を携帯する。
- ・熊対策として山間地での作業時は熊避けスプレー、熊鈴等を携行する。
- ・携帯電話の通信エリア外では、衛星電話を所持する。
- ・車両駐車は、セーフティコーン・車止め、連絡先を明記したボードを配置する。
- ・焼岳警戒レベル図、防災マップ、巡視点検経路図（不感地帯の把握）を携帯する。

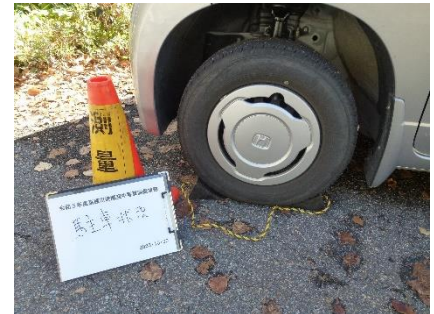
(f) 駐車状況（測量中明示、車止め）

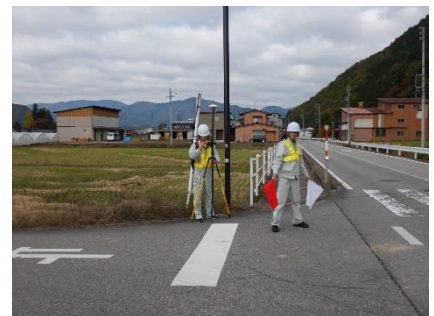
図5 標定点測量作業

- ・標定点測量は、測量精度を確保したうえで、短時間での測量（観測時間：約1分）が可能な単点観測法により実施。
- ・安全に標定点測量が行えるよう、航空作業計画時に対空標識の設置が不要となるような飛行コースの設定。
- ・作業箇所の管理者の許可、道路使用許可を行ったうえで作業を行う。
- ・保安員を配置し、作業中・通行人・通行車両とも安全を確保。

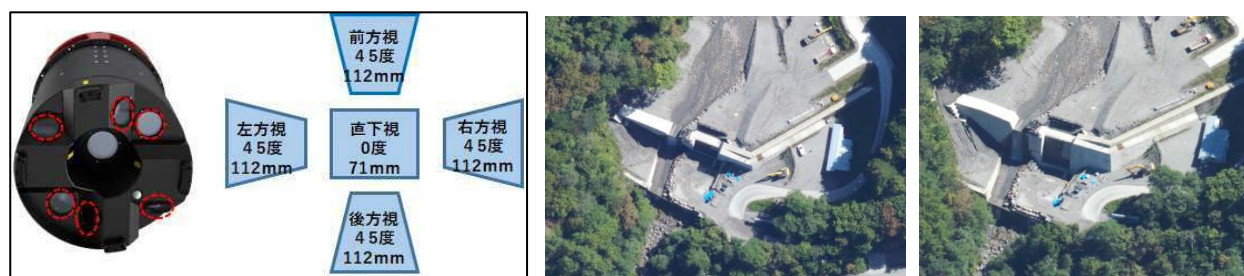
図6 5方向カメラと撮影画像（白谷第1号砂防堰堤）

通常の直下視カメラでは判読し辛い急崖斜面や砂防施設の側面状況を、5方向カメラの斜めカメラ画像により判読することが出来るため、現地調査を行う箇所自体を軽減した。

(a) 5方向カメラ撮影イメージ (b) 直下視撮影画像 (c) 斜方視撮影画像

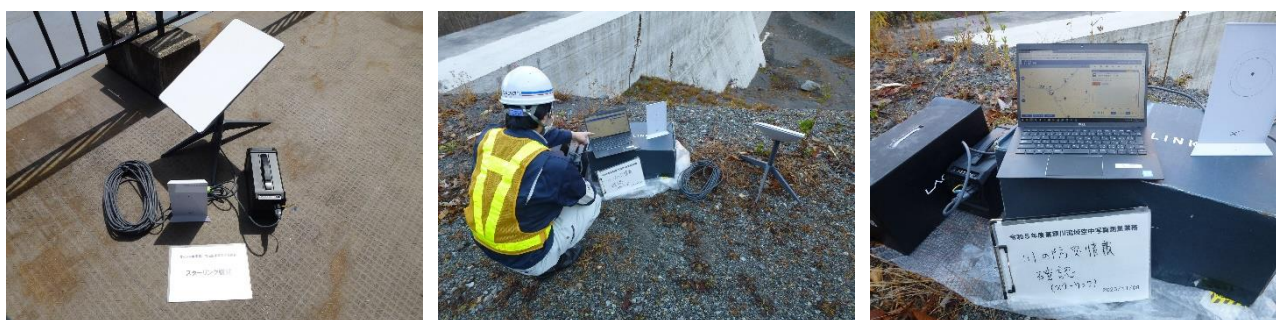
図7 スターリンクを活用した不感地帯での安全管理状況（餌掛谷上流第1号砂防堰堤）

不感地帯での現地調査は、スターリンク（低軌道周期衛星によるインターネットサービス）を活用した気象情報等の収集を行うことで安全に作業を行った。適用条件としては、現地作業で暫く（1時間～2時間程度）滞在する場合が想定される。移動しながらの適用には課題が残るが、砂防調査分野でのDXを推進させる取り組みのひとつとなった。

(a) スターリンク機材

(b) 現地設置状況

(c) PC等で気象情報の収集

(d) 現地作業状況

(e) (f) 事務所とのライブ中継状況
