平成23年3月27日発生

左俣谷雪崩災害

岐阜県吉城郡上宝村神通川水系蒲田川右支左俣谷

3・2 7 左俣谷雪崩災害について

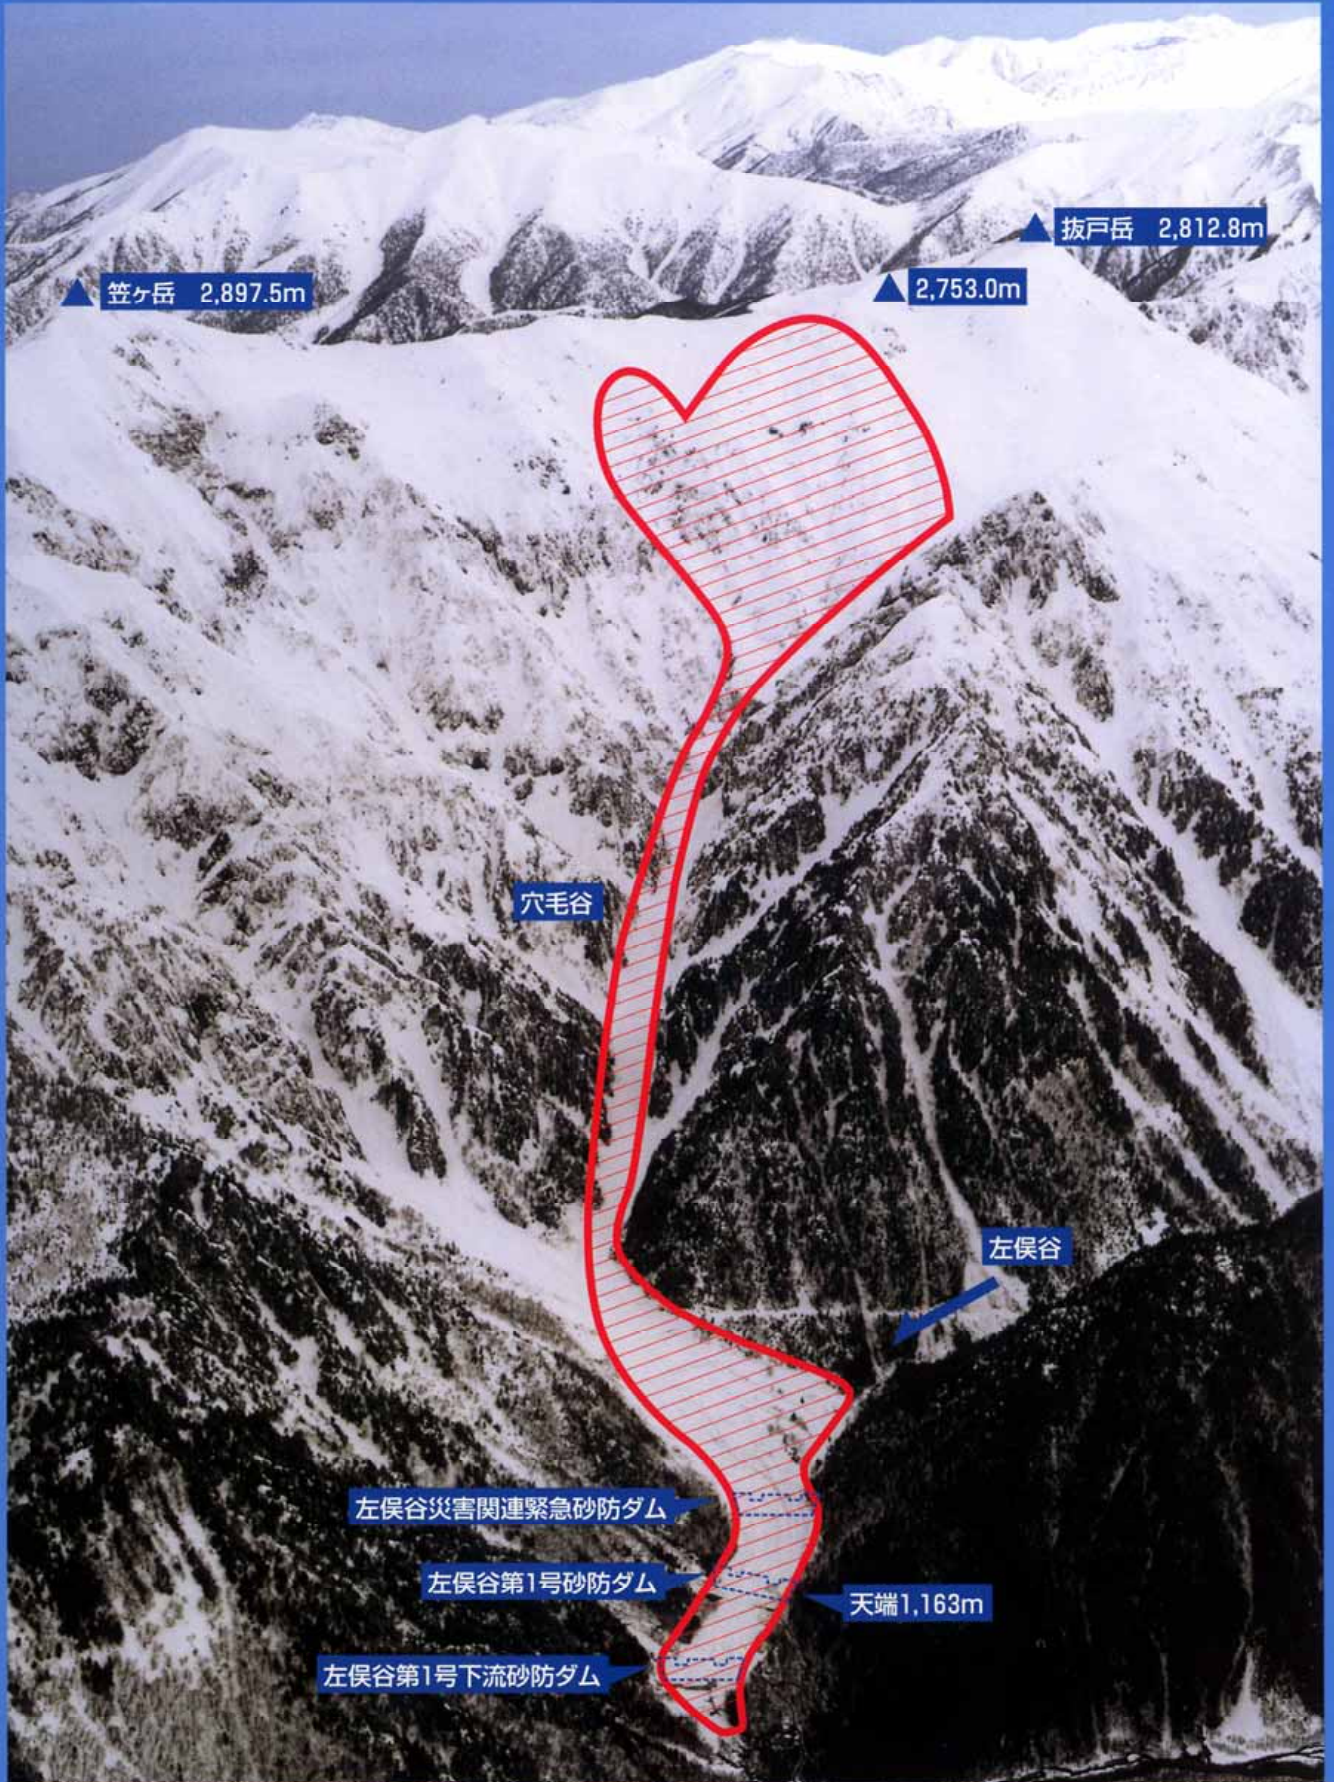
撮影 平成23年3月31日
