# 3・27 左俣谷雪崩災害

H12年3月27日発生

# 雪崩発生直後の状況

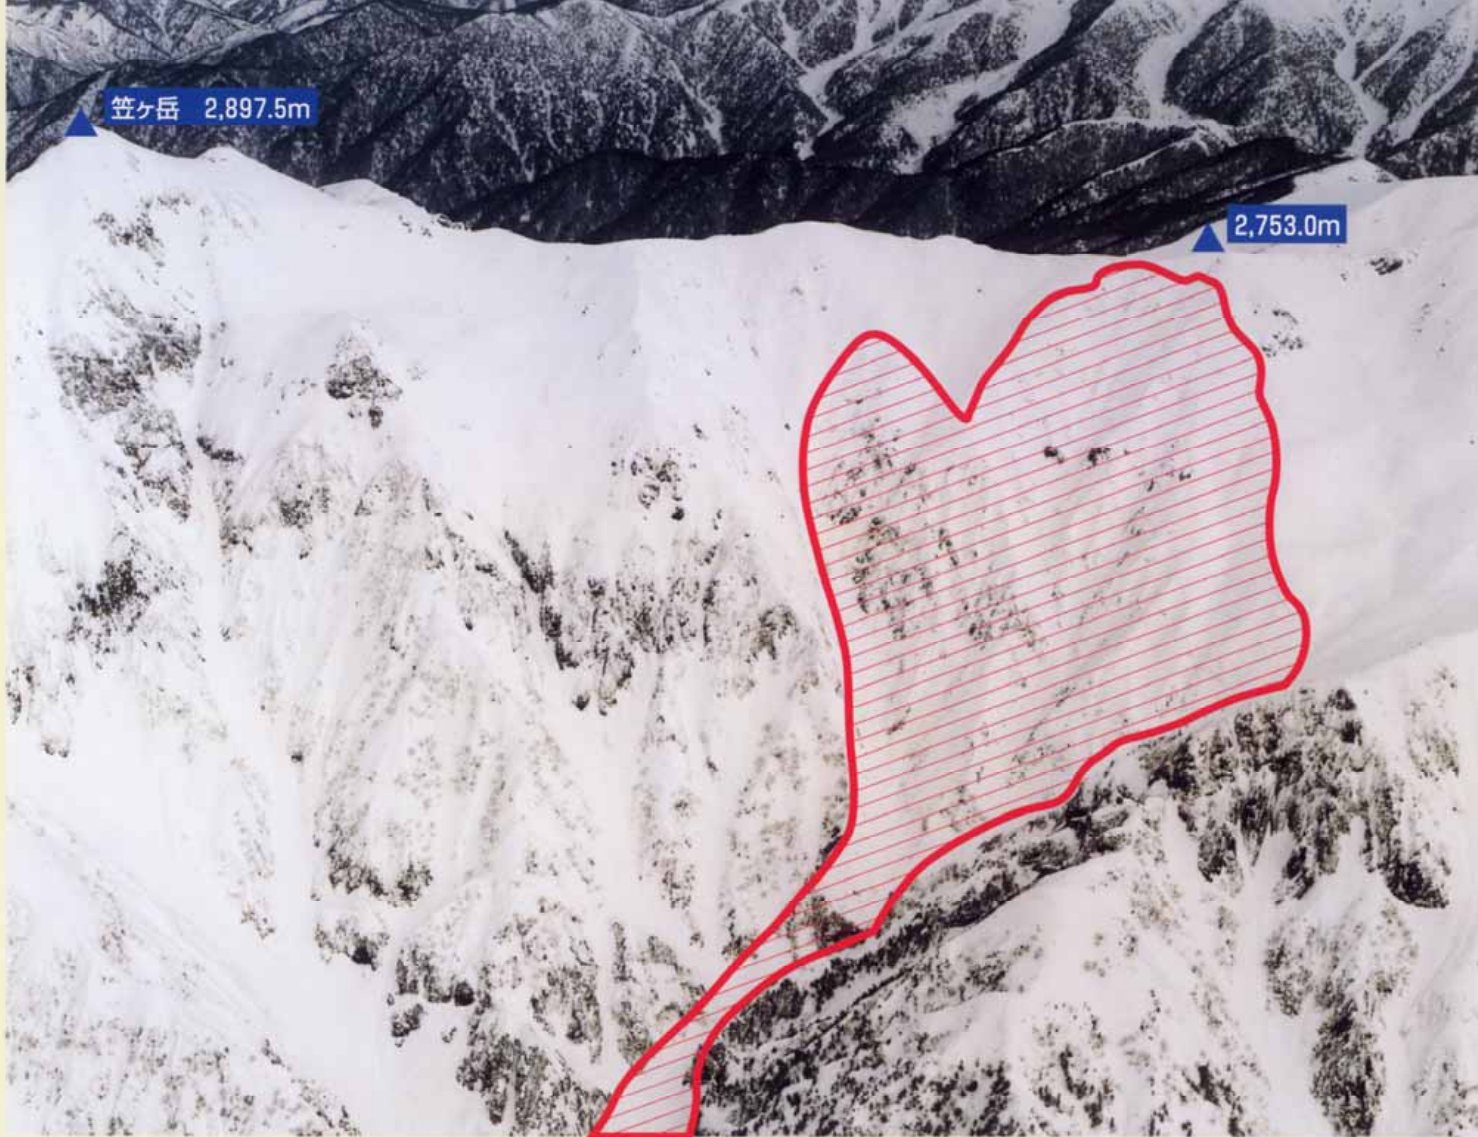
雪崩発生箇所 (H12年3月31日撮影)

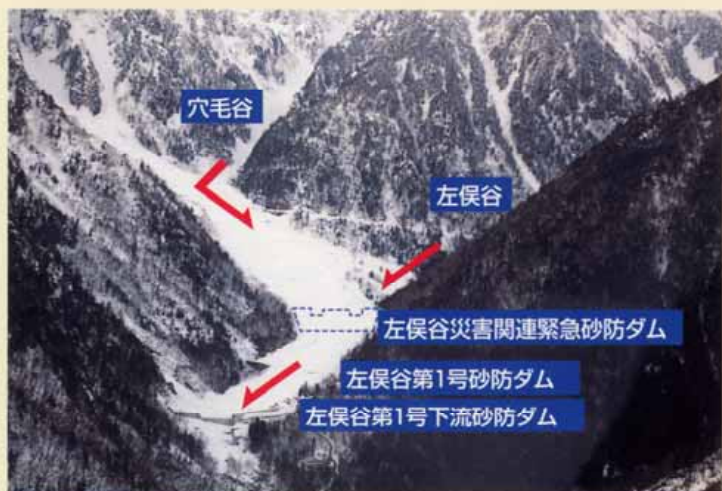
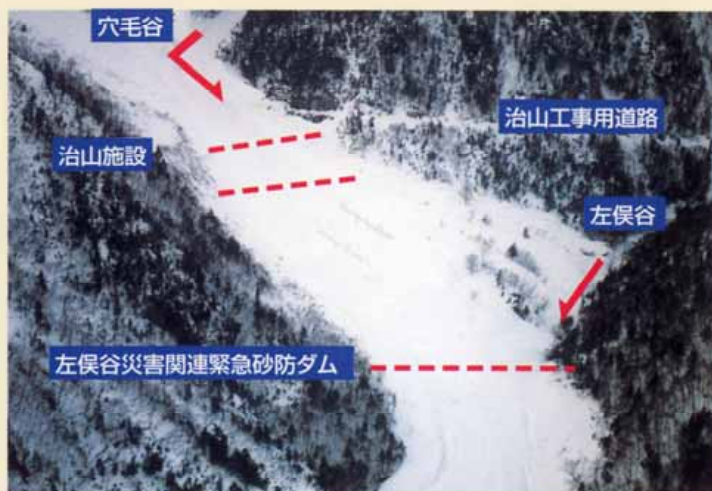
雪崩流下及び堆積状況 (厚さ:約10~15m)

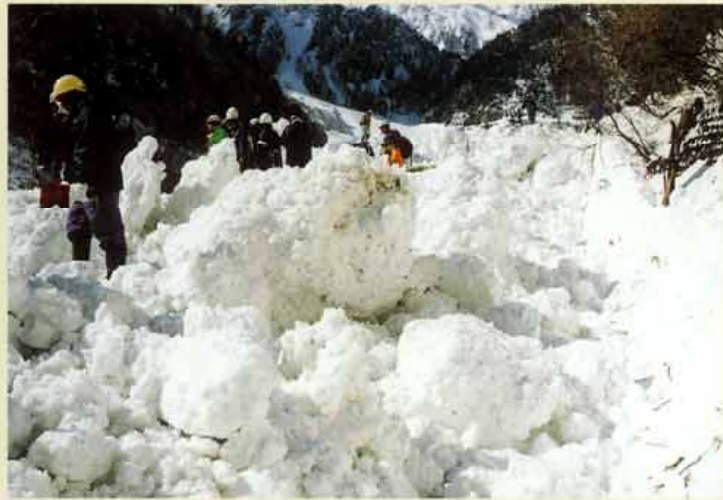
林道にのりあげた雪崩

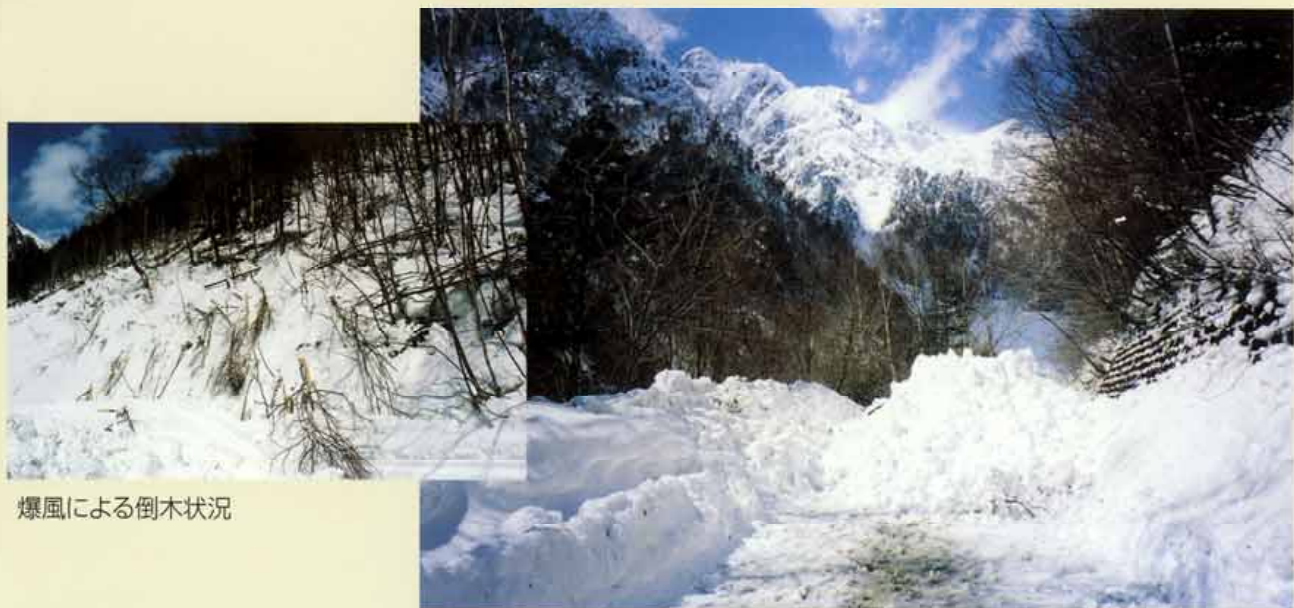
爆風による倒木状況

林道にのりあげた端部状況(高さ:約3m)

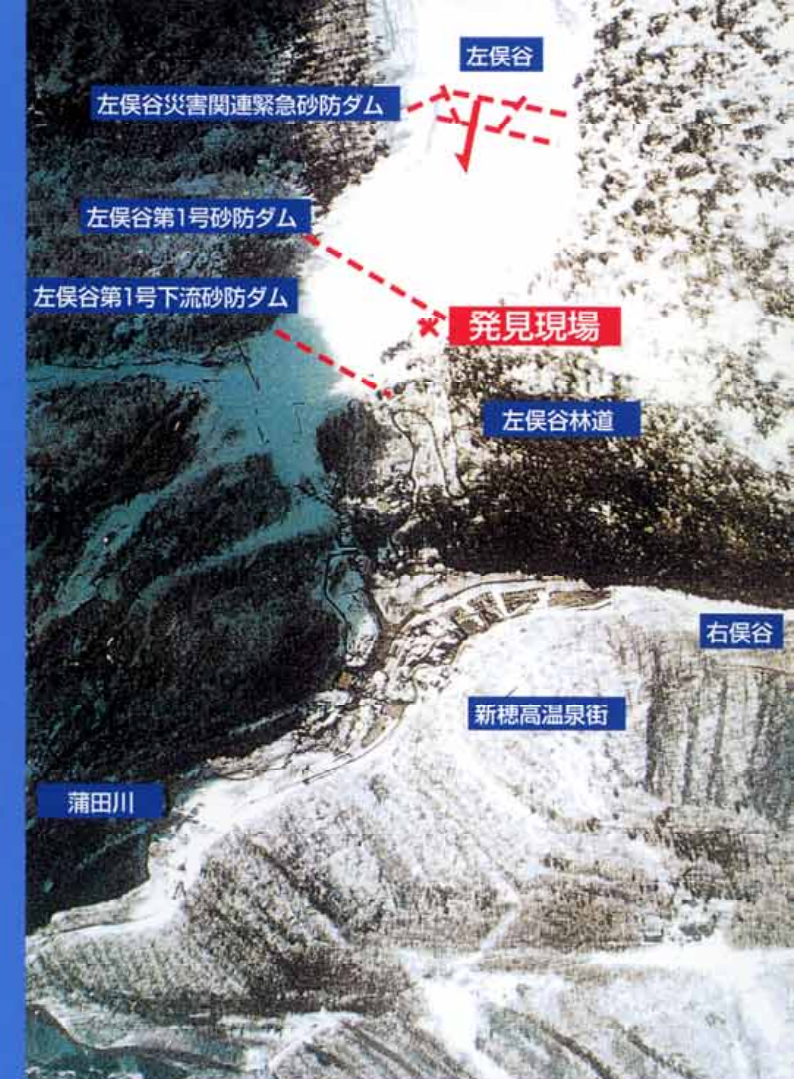
埋りながらも保全対象への被害を防いだ砂防ダム群

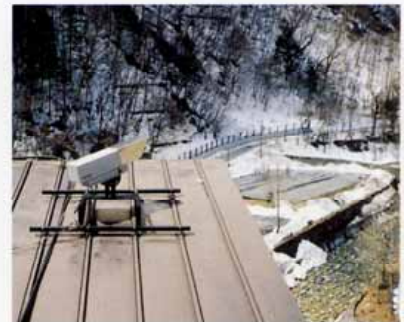
ホテル穂高屋上

画像検知システムによる監視カメラを設置（ホテル穂高屋根上、及び左俣谷第1号砂防ダム付近）し、監視します。この画像は、事務所、栃尾出張所、警戒本部のモニターで同時監視され、北陸地方建設局にも送信されています。異常発生時には、事務所と栃尾出張所のモニター警報音が吹鳴し、かつシステムに登録してある携帯電話（上宝村含む）を自動呼び出しする仕組みになっており、警戒本部長の判断により、村の防災行政無線を通じ、地元につながれます。
