# 河川事業の再評価説明資料

## 〔 常願寺川直轄河川改修 〕

平成 1 7 年 3 月  
北陸地方整備局

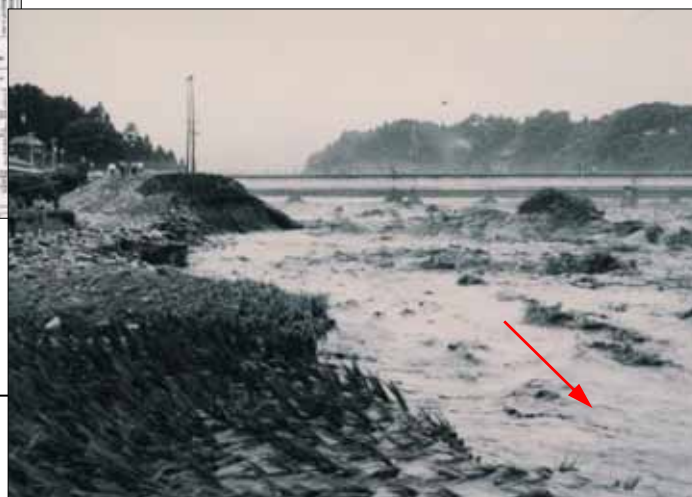
立山町岩嶺野地先

常願寺川右岸の立山町岩嶺野地先では、土石を含む激しい洪水流が堤防を洗掘し、破堤した。

（右岸 18.0k）での破堤状況

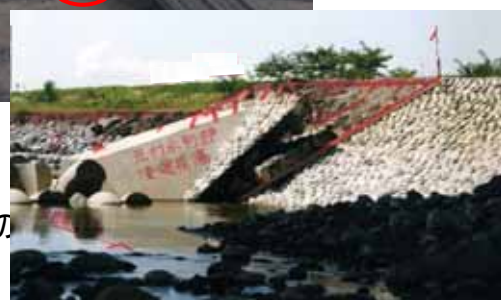
富山市大島地先  
(左岸 .10.4k)での河岸侵食状況  
河床の洗掘によりコンクリートの  
水制・護岸が欠壊した。

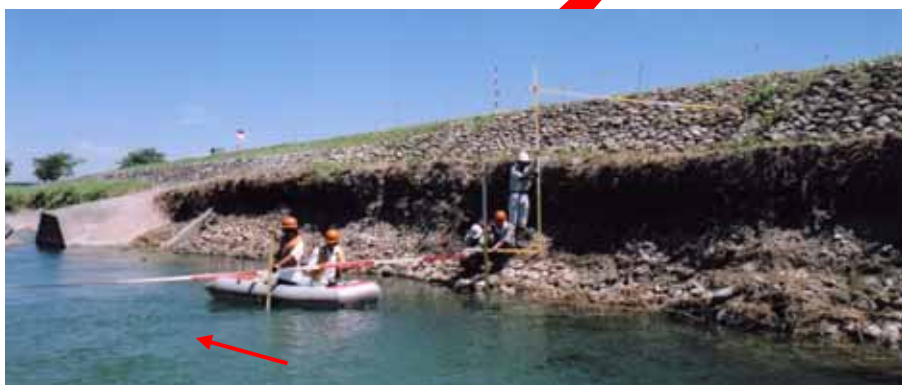
富山市水橋入部町地先  
(右岸 5.3k)での河岸侵食状況

水衝部では局所洗掘のため  
護岸が欠壊。

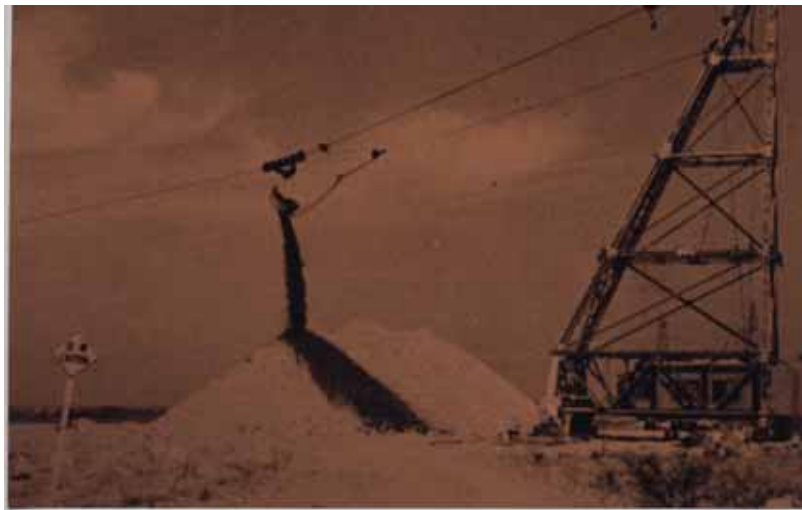
タワーエクスキャベーター

天井川区間での洪水被害の軽減を図るため、タワーエクスキャベーターにより河床を掘削し、天井川を解消した。

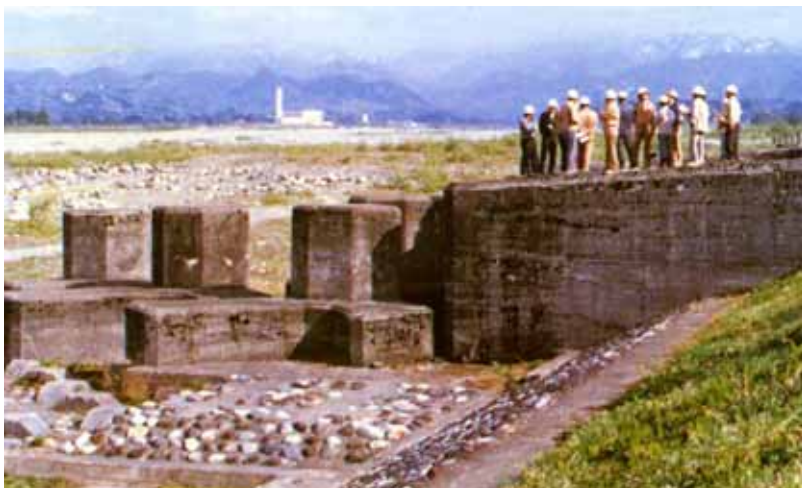
巨大水制

水制は、急流河川特有の偏流・乱流する激しい水の流れの勢いを弱くしたり、水の流れを河川の中央に寄せ、流水による侵食作用等から堤防を守るはたらきをする。

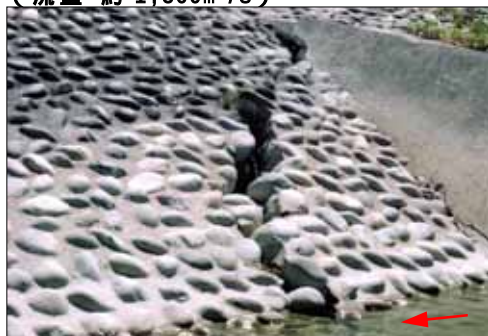
富山市水橋入部町地先 (右岸 5.3k)

平成 16 年 7 月 (2004) 洪水  
(流量 約 1,360m<sup>3</sup>/s)

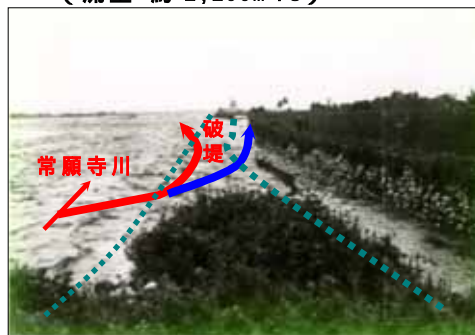
立山町三ッ塚新地先 (右岸 15.7k)

昭和 27 年 7 月 (1952) 洪水  
(流量 約 2,200m<sup>3</sup>/s)

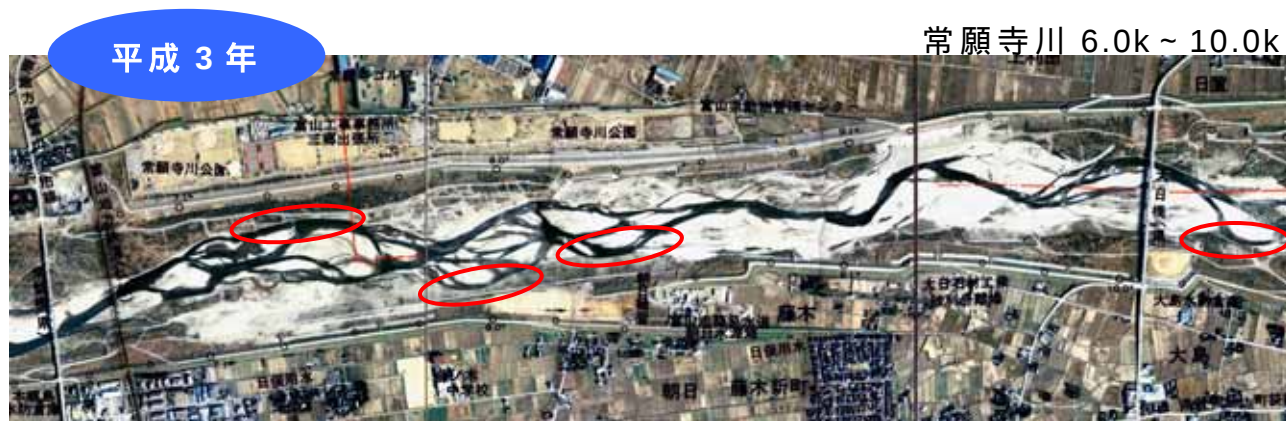
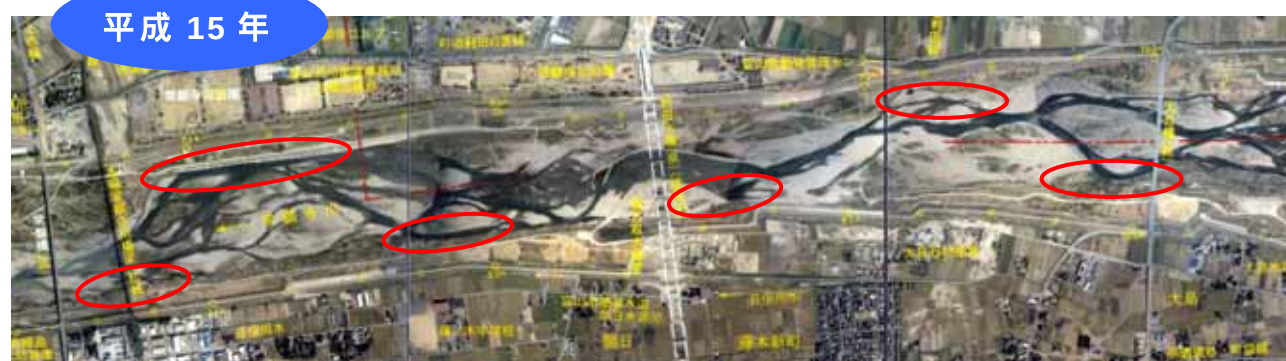
湍筋が変化し水衝部が変わるため、どの地点においても洪水時は危険な状態となる。

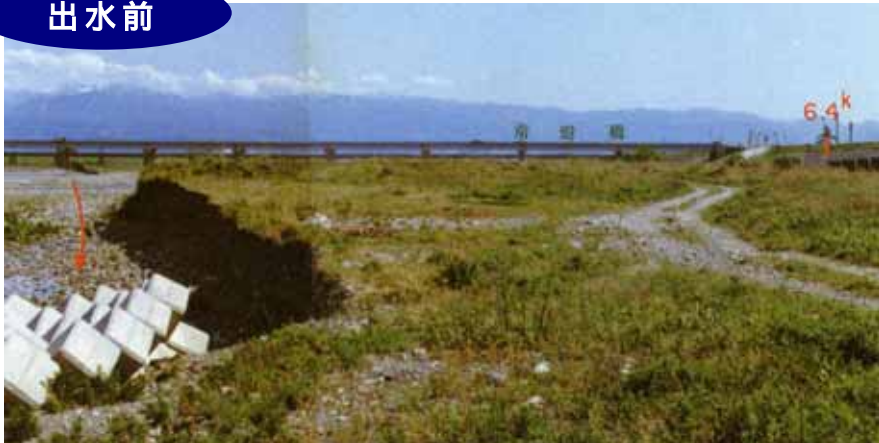
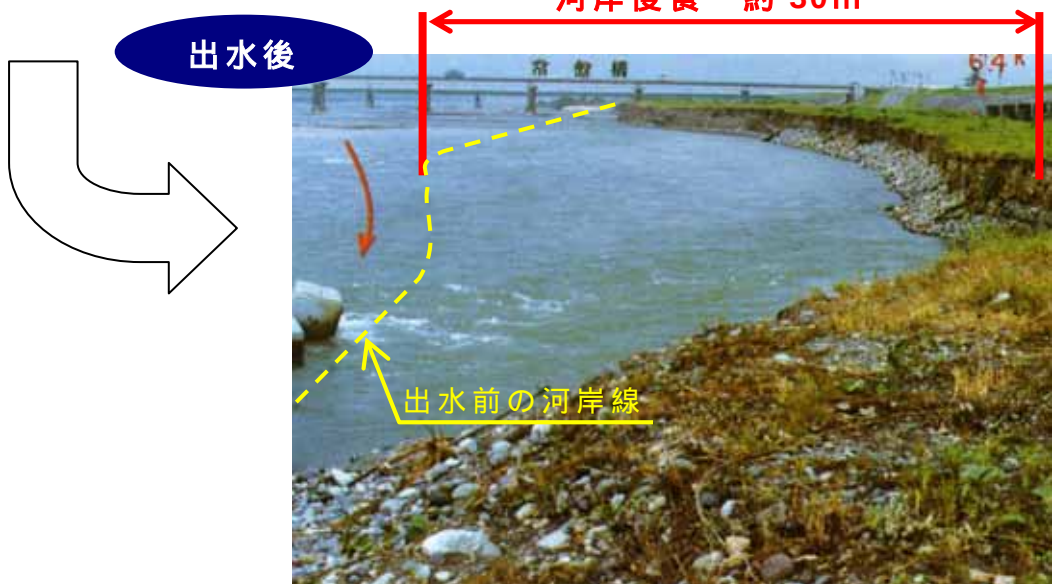
富山市本郷島地先（左岸 6.4k）

昭和 58 年 7 月 出水（流量約 900m<sup>3</sup>/s）

1 年に 1 回程度起こりうる洪水で 30m 以上河岸が侵食された。
