# 砂防事業の再評価説明資料

## 〔姫川水系直轄砂防事業〕

平成17年9月  
北陸地方整備局

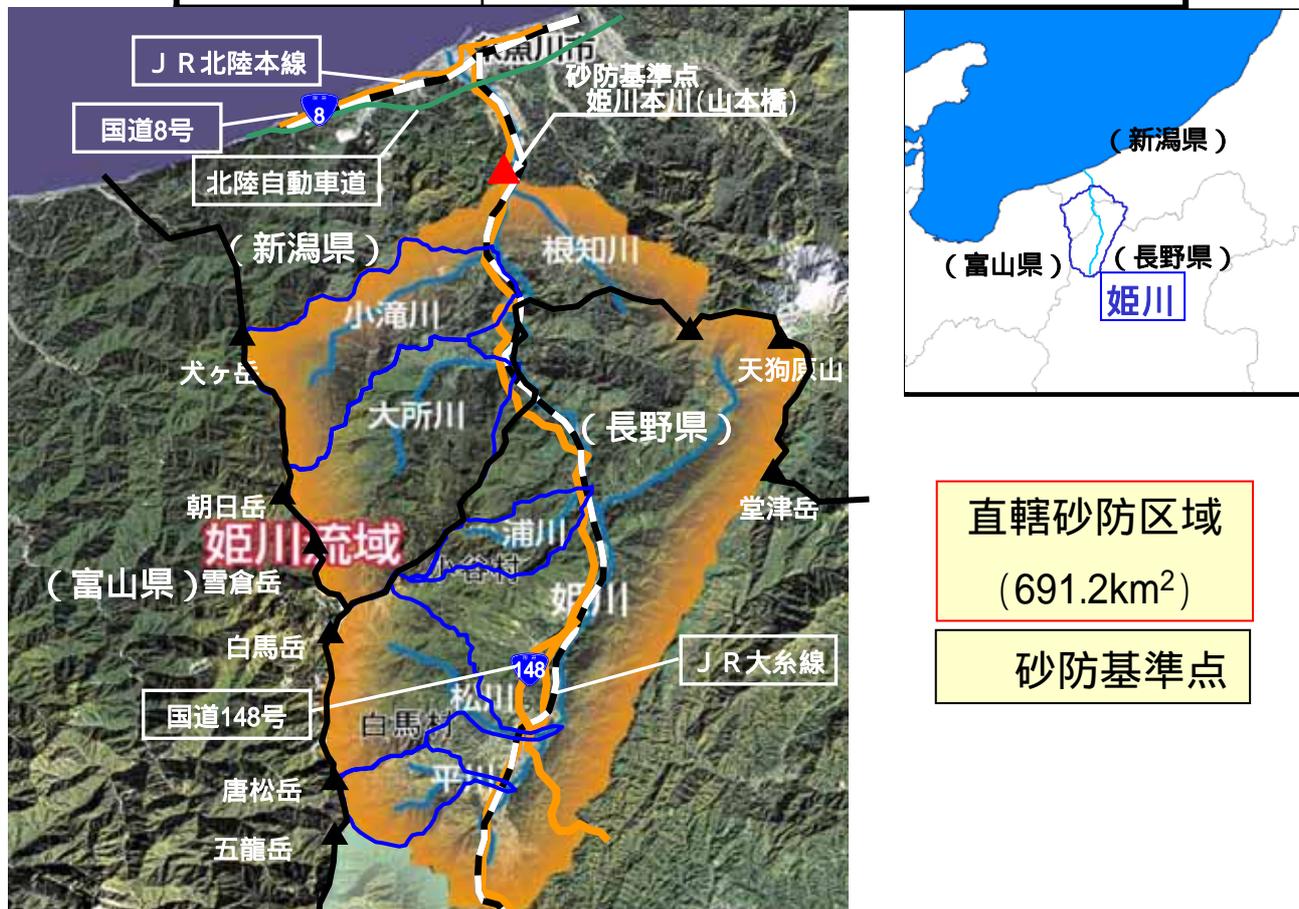
流域	姫川流域
水源	白馬連峰
流域面積	691.2km <sup>2</sup> (直轄砂防区域)
流路延長	46km(山本橋上流)
平均河床勾配	1/16(山本橋～46km区間)
流域内人口	約20千人 3市村のH11時点の人口のうち流域内の地区 (糸魚川市はH7年国勢調査)

直轄砂防区域  
(691.2km<sup>2</sup>)

砂防基準点

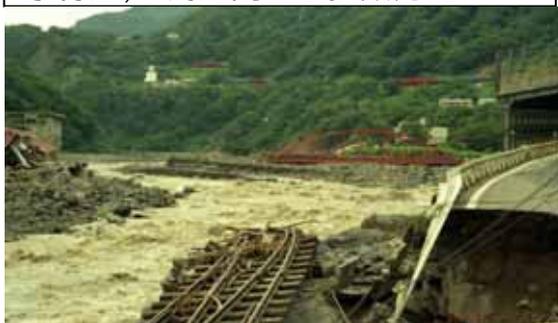
平成7年7月災害 姫川流域(姫川温泉付近)で河道閉塞が多数発生

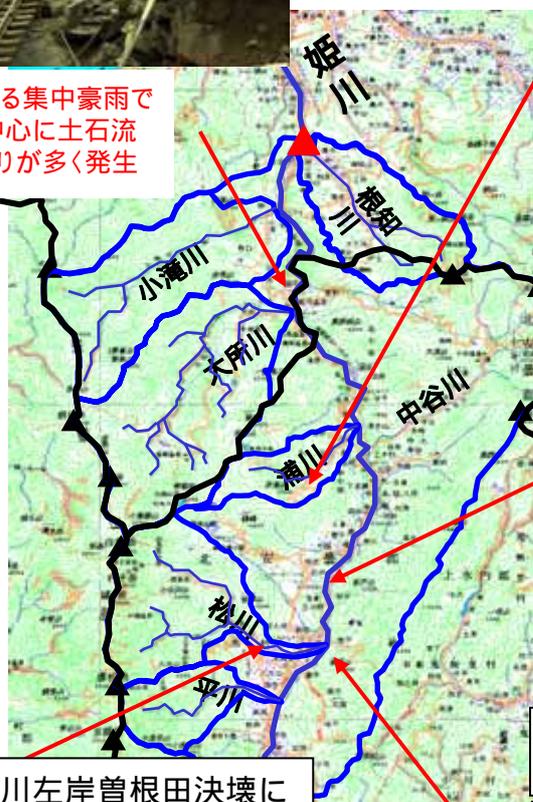
7月11日梅雨前線による集中豪雨で小谷村、糸魚川市を中心に土石流やがけくずれ、地すべりが多く発生し、被害が続出

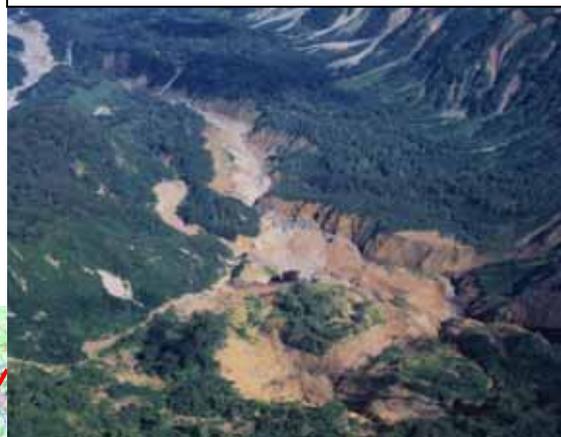
明治44年8月 稗田山で大崩壊が発生

今も土砂流出が続く稗田山崩壊地

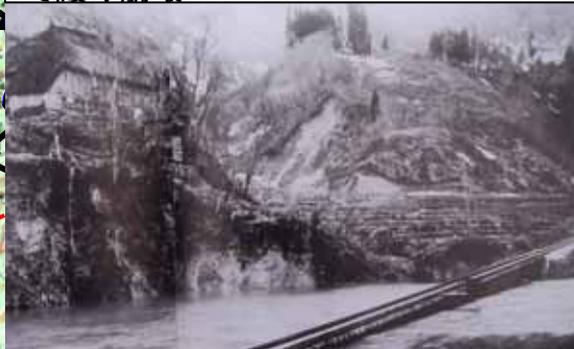
昭和14年4月 風張山の山腹が雪解けで緩み崩壊

4月21日南小谷村風張山が崩落し、姫川をせきとめる。

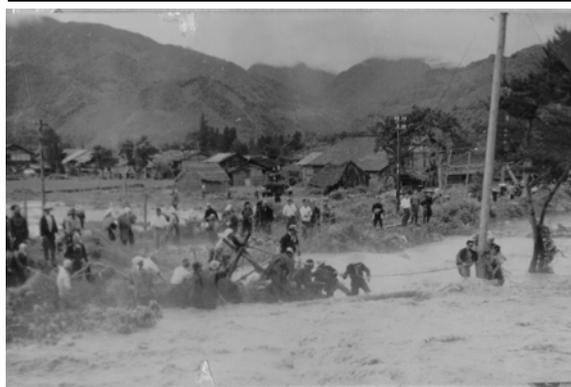
昭和27年7月 松川左岸曾根田決壊により森上付近が浸水

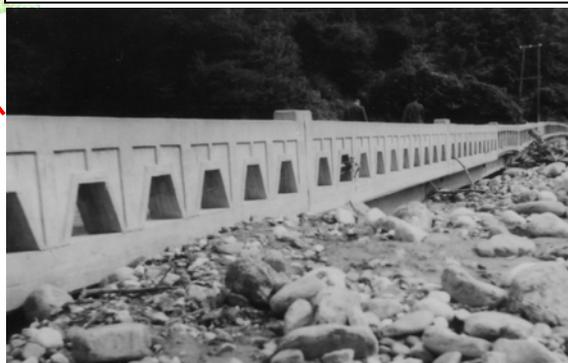
昭和34年9月 松川・姫川からの土石流で合流点付近の水神宮橋が埋まった

9月26日台風15号(伊勢湾台風)のため松川堤防が決壊

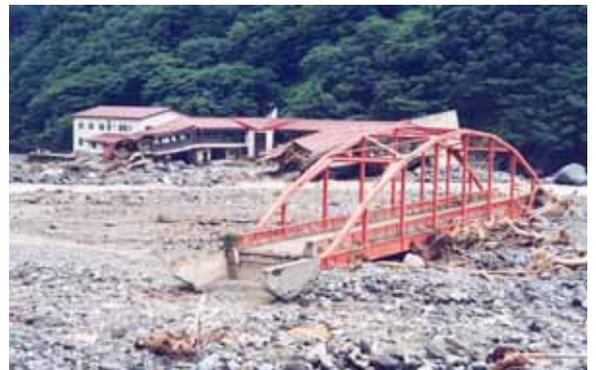
平成7年災害時の平岩地区の被災状況

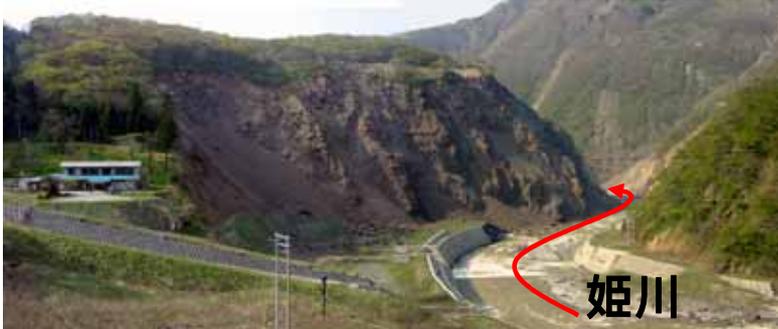
平成7年災害時には当該地区より  
12万m<sup>3</sup>が流出

現在の葛葉斜面  
(姫川上流より左岸斜面を望む)

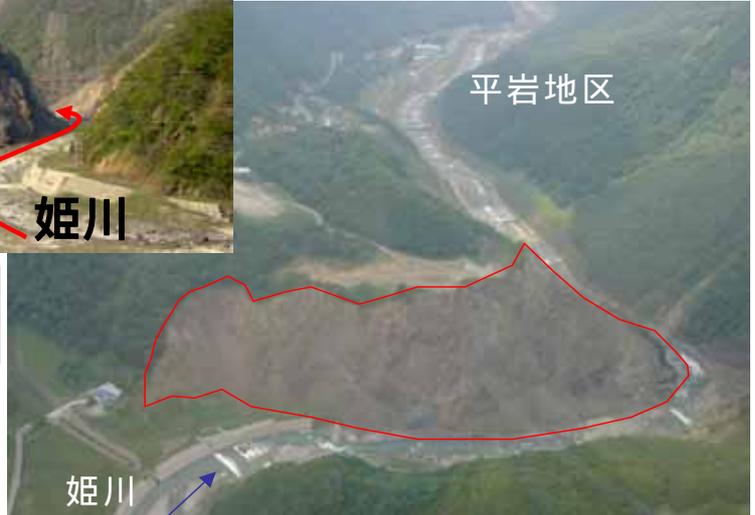
### 姫川本川における主な対策施設

- ・葛葉山腹工
- ・葛葉床固工

葛葉山腹工の予定地

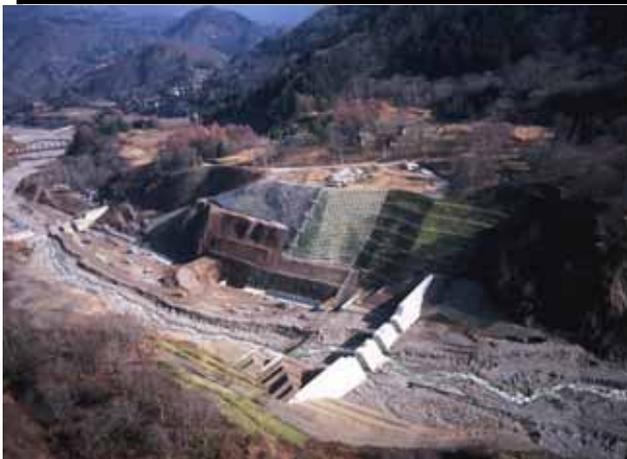
えん堤や山腹工の整備が進む浦川

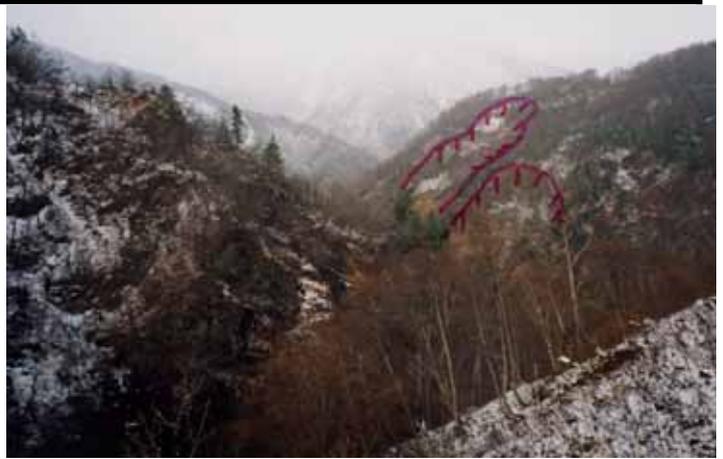
平成7年7月豪雨で新たに生じた  
大所川支川ウド川流域の崩壊地

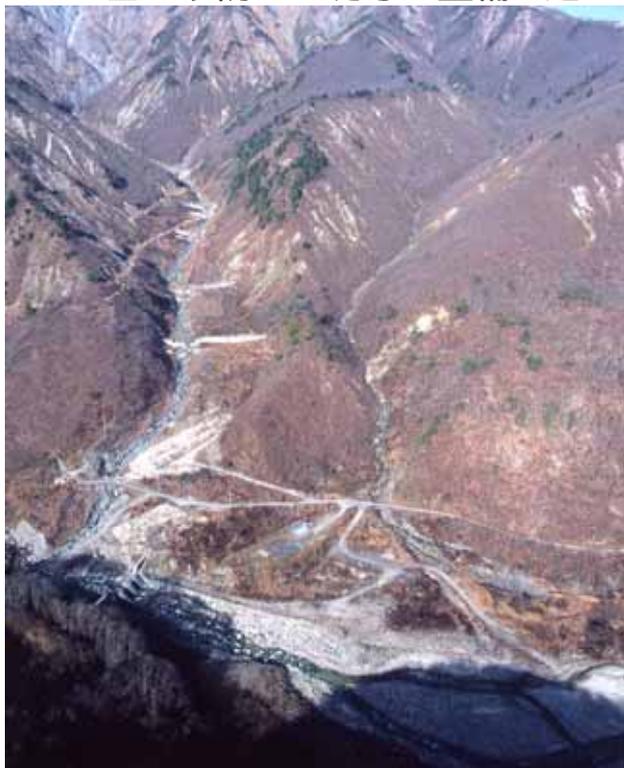
平川支川の濁沢・横沢の状況  
保全対象の直上流に位置する支溪の土砂流出を堰堤等により抑制している。

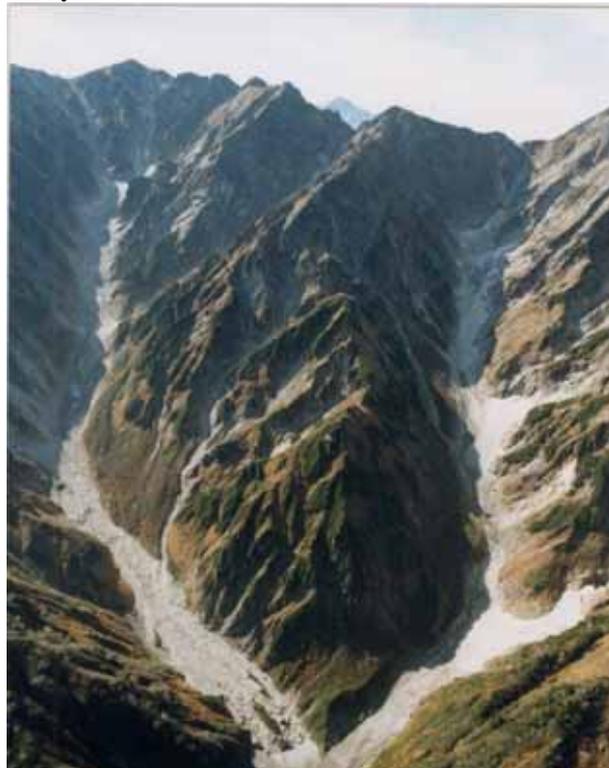
松川支川の北股川の荒廃状況  
多量の不安定土砂が溪床に堆積しており、施設による対策が必要である。

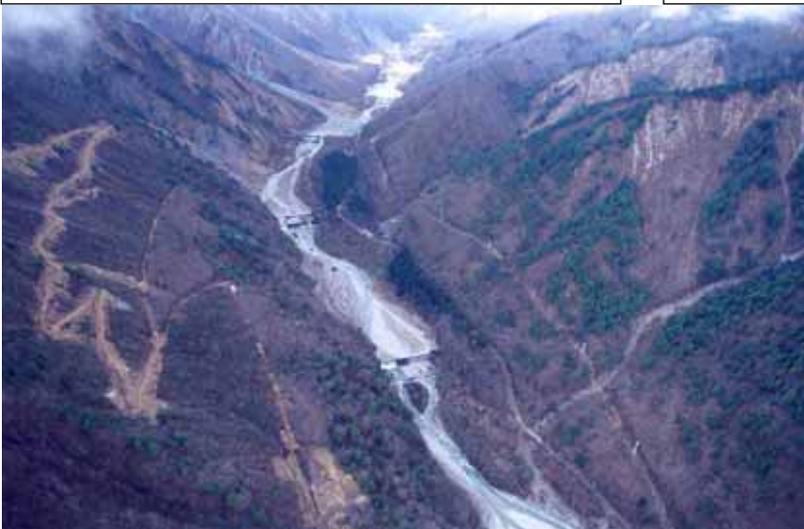
松川支川の南股川の対策状況  
砂防堰堤等を幹川に整備し、土砂流出・調節を図っている。

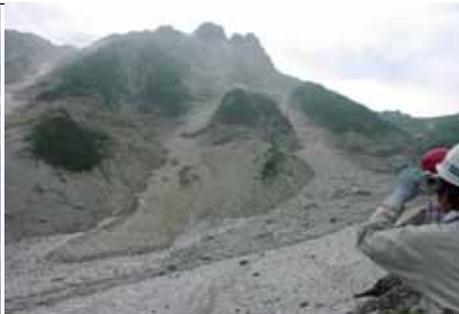
H17.8.11に発生した白馬大雪溪の崩落

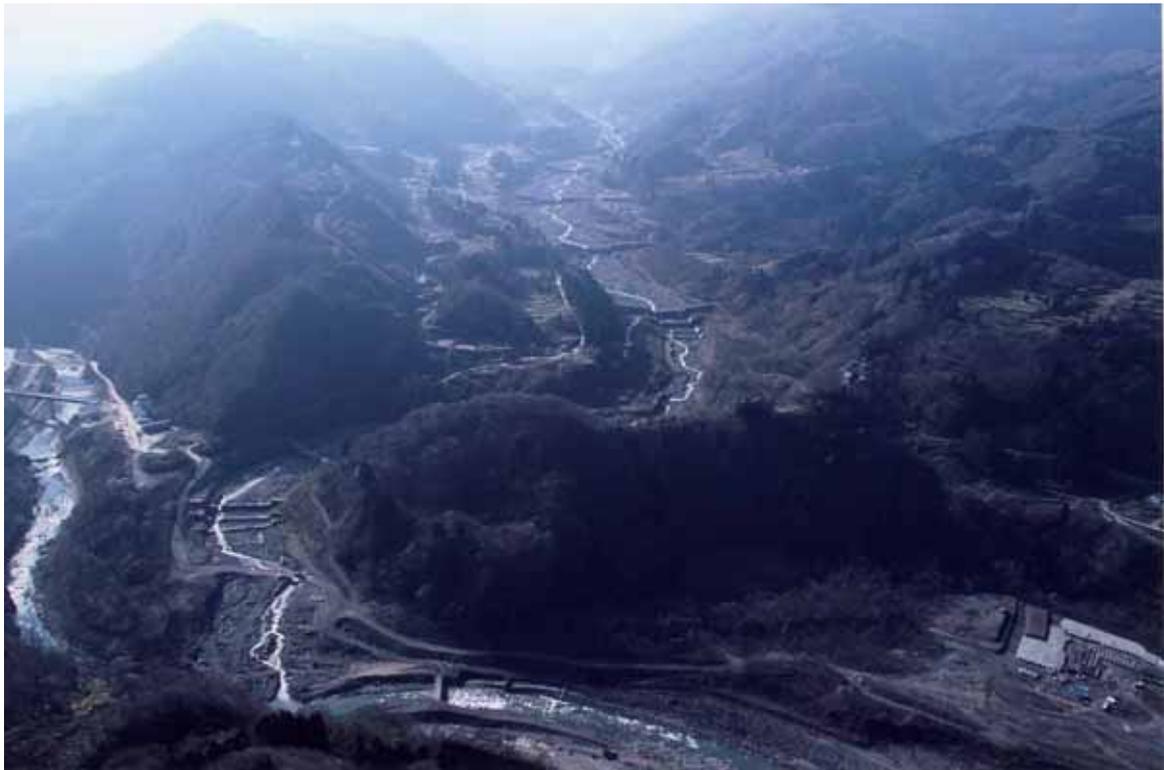
浦川と姫川本川合流点の状況  
浦川流域には、稗田山の大崩壊地があり、土砂流出が激しいが、砂防施設の効果により、適正に維持されつつある。

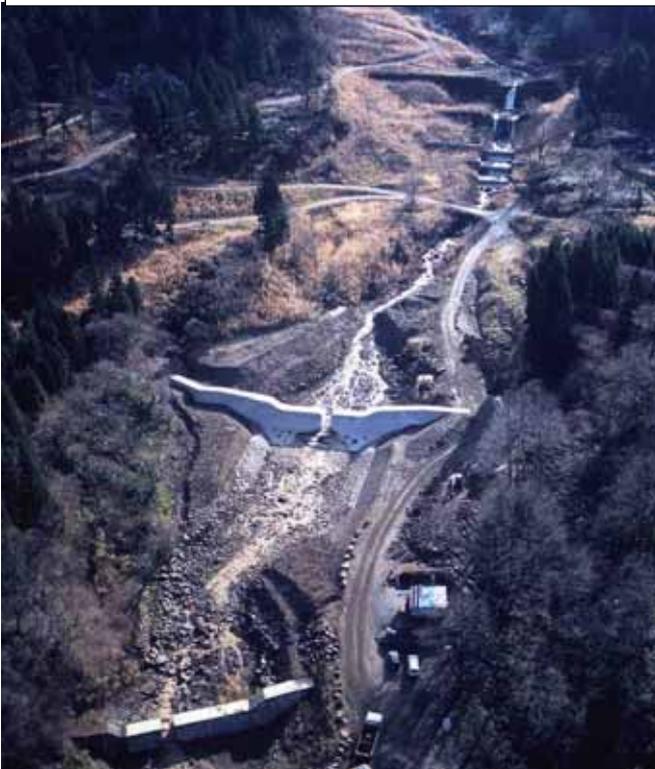
根知川支川中股川の対策状況  
河床に堆積した不安定土砂が床固工群により流出抑制されている。

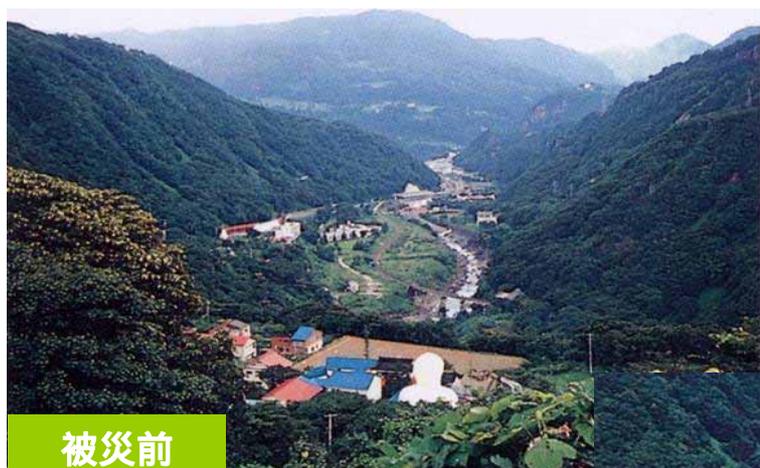
被災前

上流より流入した土砂が堆積し、著しい河床上昇が生じている。

平成7年7月災害前後の状況(平岩地区)  
(平成7年7月)

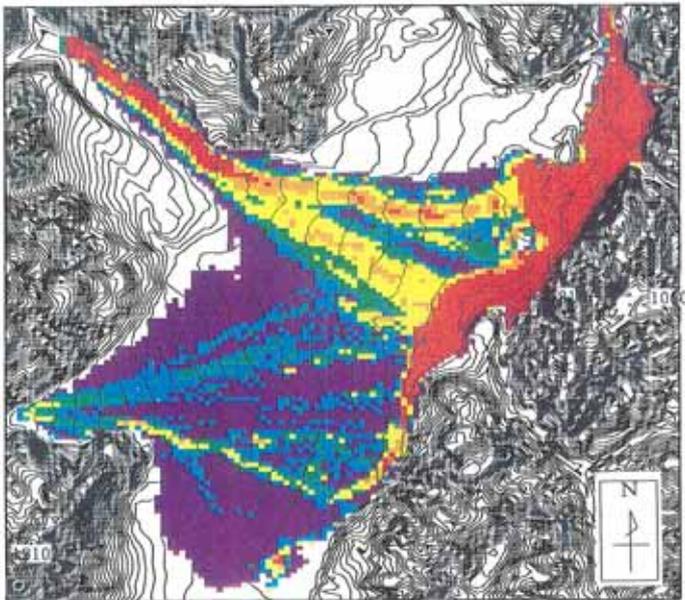
平川・松川

1/100超過確率洪水(無施設)による  
想定氾濫範囲図(最大水深)

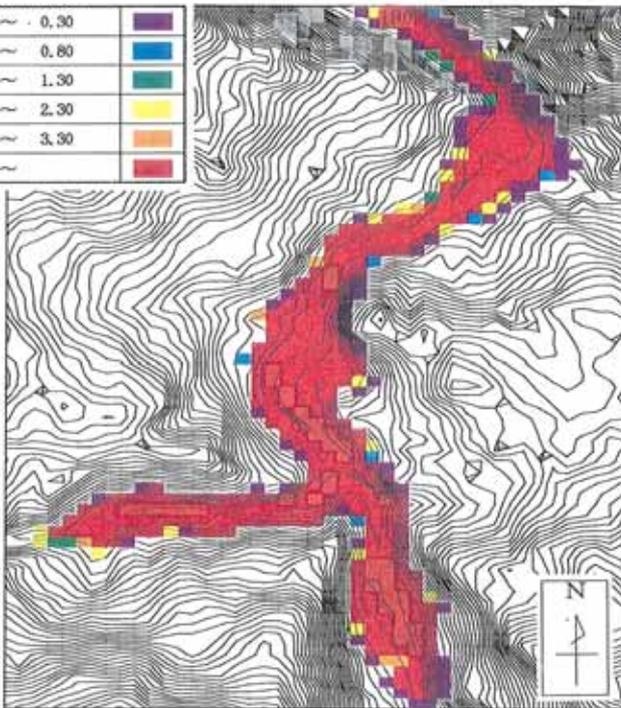
大所川

1/100超過確率洪水(無施設)による  
想定氾濫範囲図(最大水深)

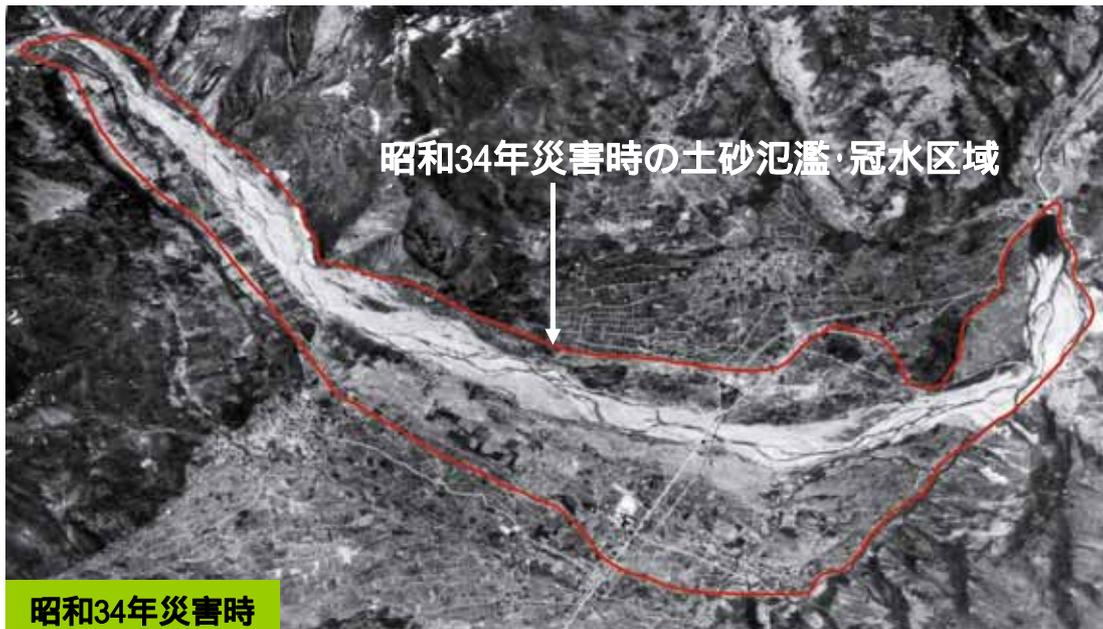
昭和34年 家屋の被災 流失・浸水114戸

平成7年7月松川流域は、過去最大の出水を記録した。これは連続雨量に対して昭和34年災害時の約3倍に及ぶ記録である。しかし、砂防えん堤や床固め工の整備が進められたため、被害は最小限に止められた。

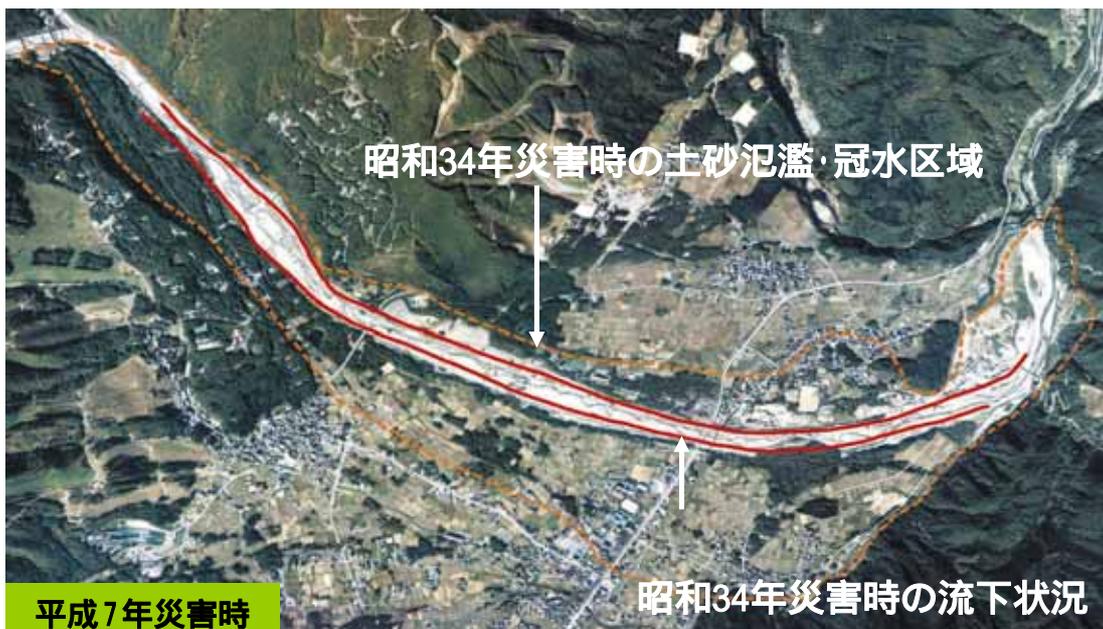
平成7年 家屋の被災 0戸(被災無し)

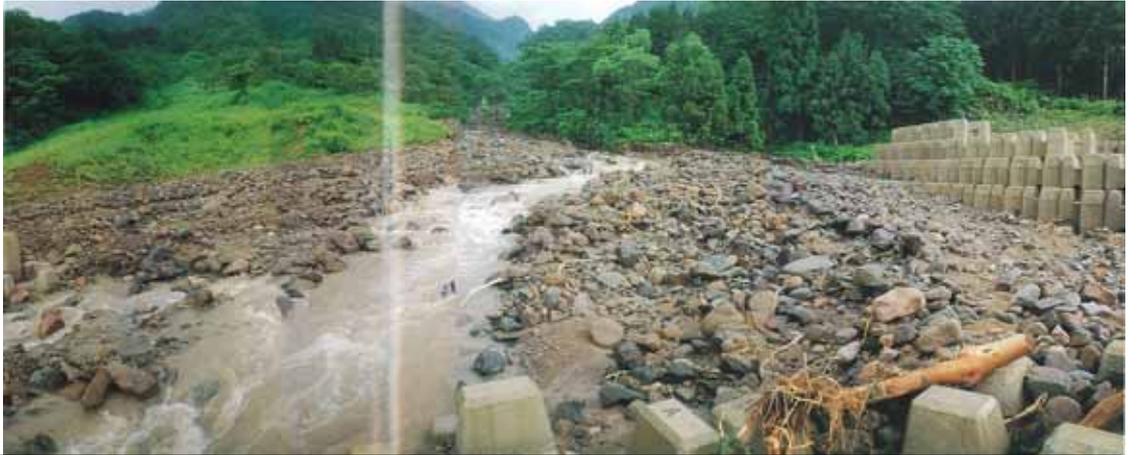
平成7年7月11日洪水で溜まった堆積土砂(平成7年7月撮影)

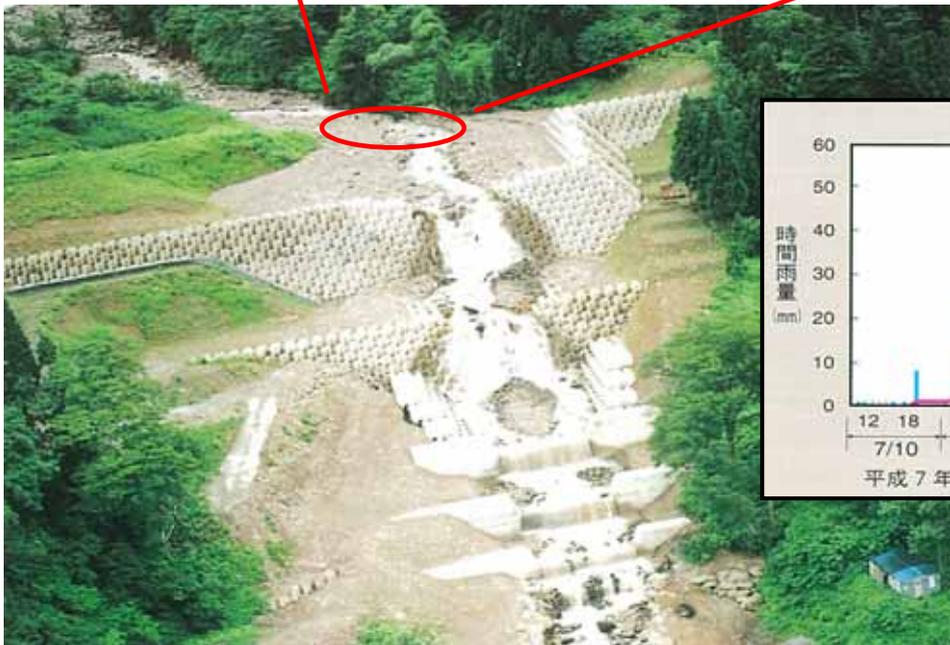
平成7年7月11日洪水で土砂を止めた中股川第1号砂防堰堤  
(平成7年7月撮影)

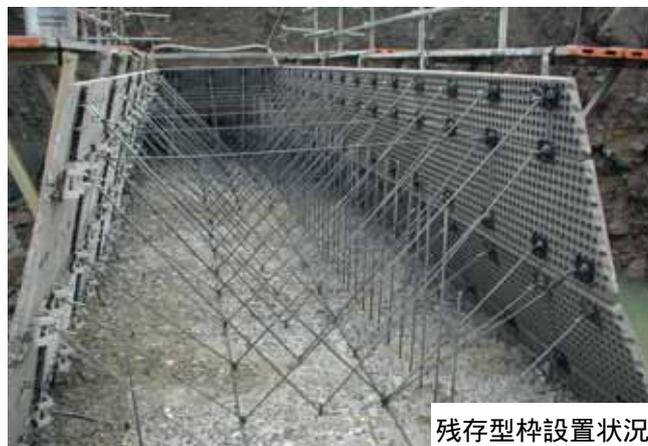
残存型枠の使用  
約1.8% コスト縮減

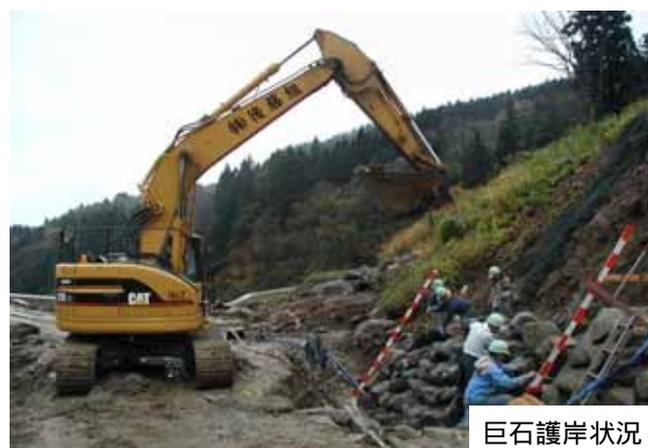
巨石を利用した護岸  
約19.8% コスト縮減

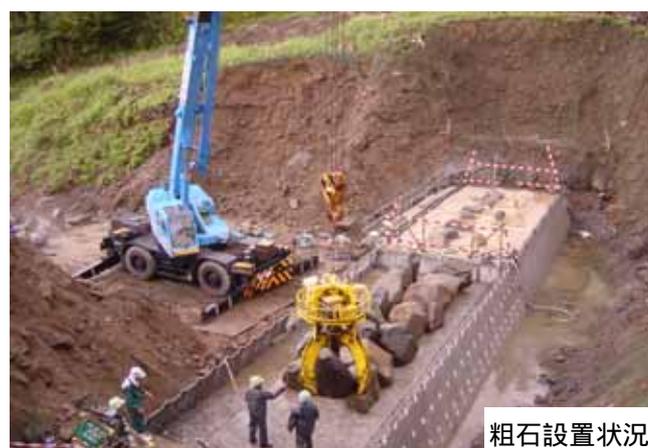
粗石コンクリートの使用  
約0.6% コスト縮減

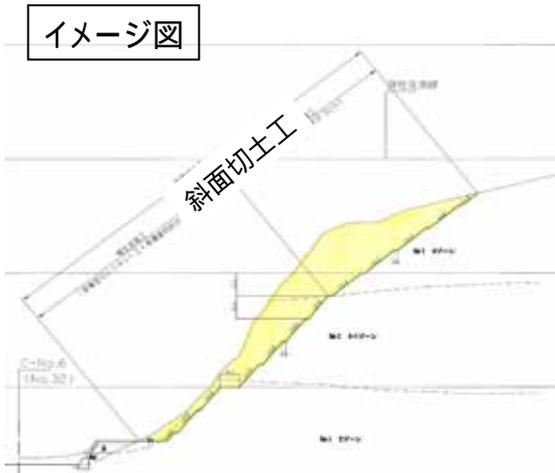
工法見直し前(H15年度)

山腹工(切土工 + 密着型安定ネット) + 流路工

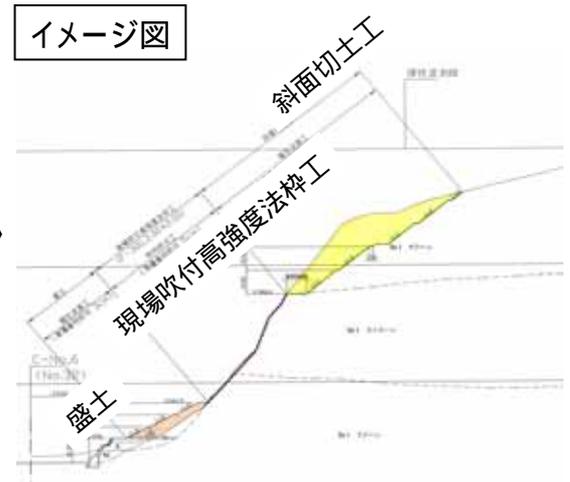
工法見直し後(H16年度)

工法の見直し  
54%のコスト縮減

山腹工(切土工 + 吹付高強度法枠工) + 流路工

内容: 法線の変更  
河川法線を見直し、現河道維持とする。  
工法の見直し  
法面掘削を浮き石を落とす程度にし、掘削量を削減する。  
残土処理  
掘削残土処理を現地で行い、土砂運搬を必要最小限とする。

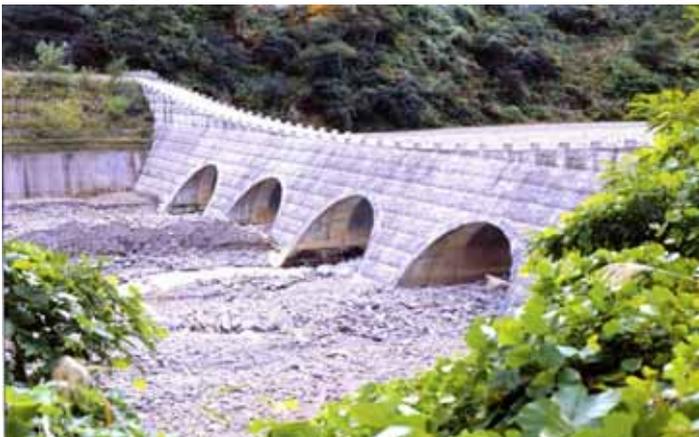
浦川スーパー暗渠砂防堰堤  
(H8度着手 / H10度完成)

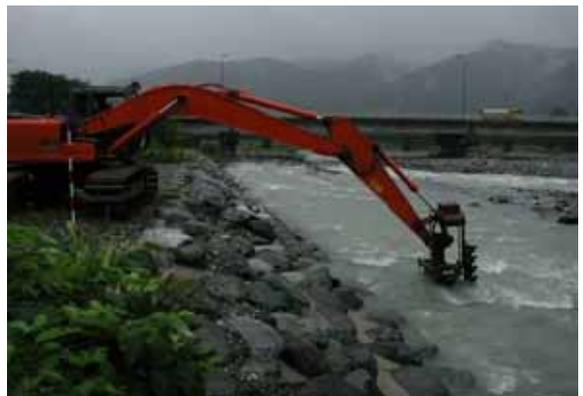
掃流砂観測 大型サンプラーによる流出土砂の採取状況

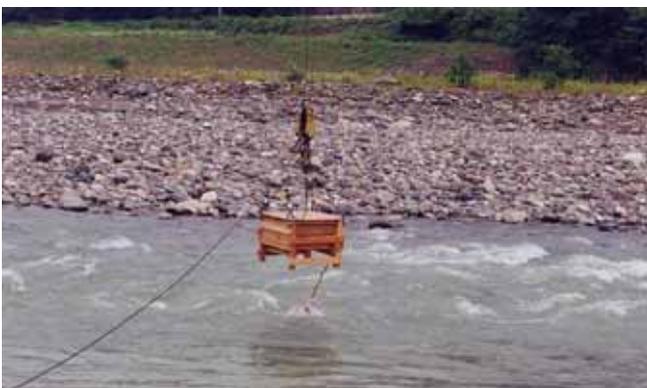
河床低下計測 レーダーによる観測

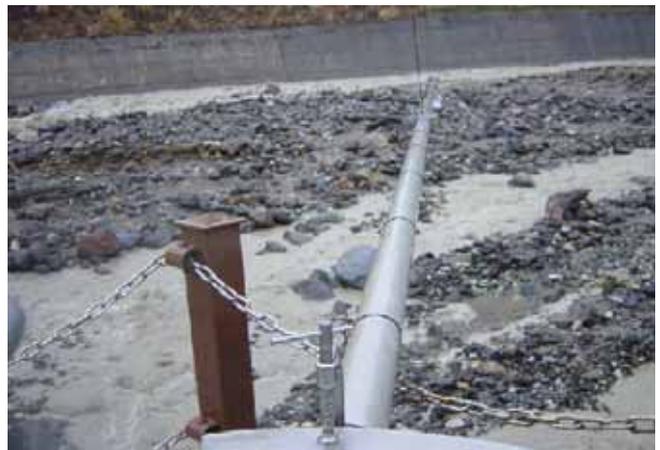
超音波式水位・流速計による流量把握

そこで姫川では、観測用カメラ、超音波式水位計・流速計、洗掘センサー、地下レーダー観測装置などの各種観測機器を駆使してモニタリングを行い、土砂移動実態や土砂災害の原因の実態把握に努めている。
