平成28年11月20日 通水式

# 一級河川 梯川改修事業 梯川分水路

～ 小松地区のまちづくり・川づくり・道づくり～

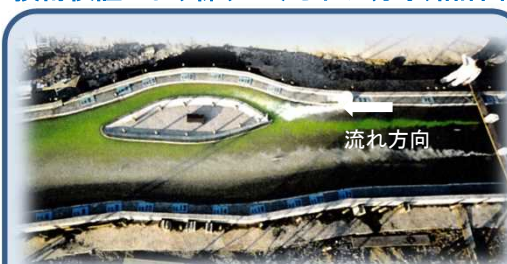
分水路決定に際しては大規模な模型実験による技術的な検討による安全性の検証が行われました。

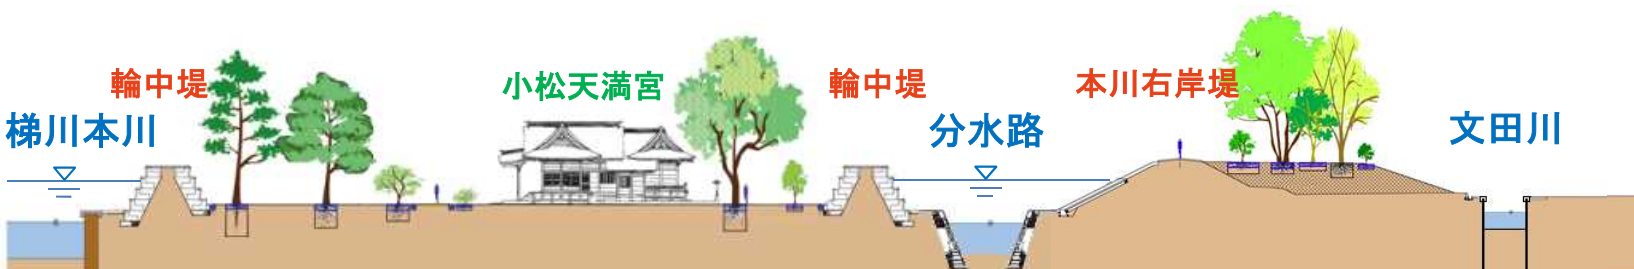
### 分水路完成イメージ横断面図

歴史的景観や環境へ配慮し、擬石、植栽が可能な護岸形式を採用

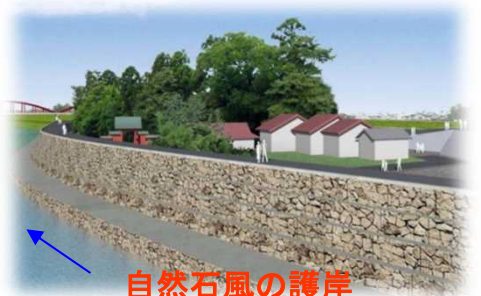
自然石風の護岸

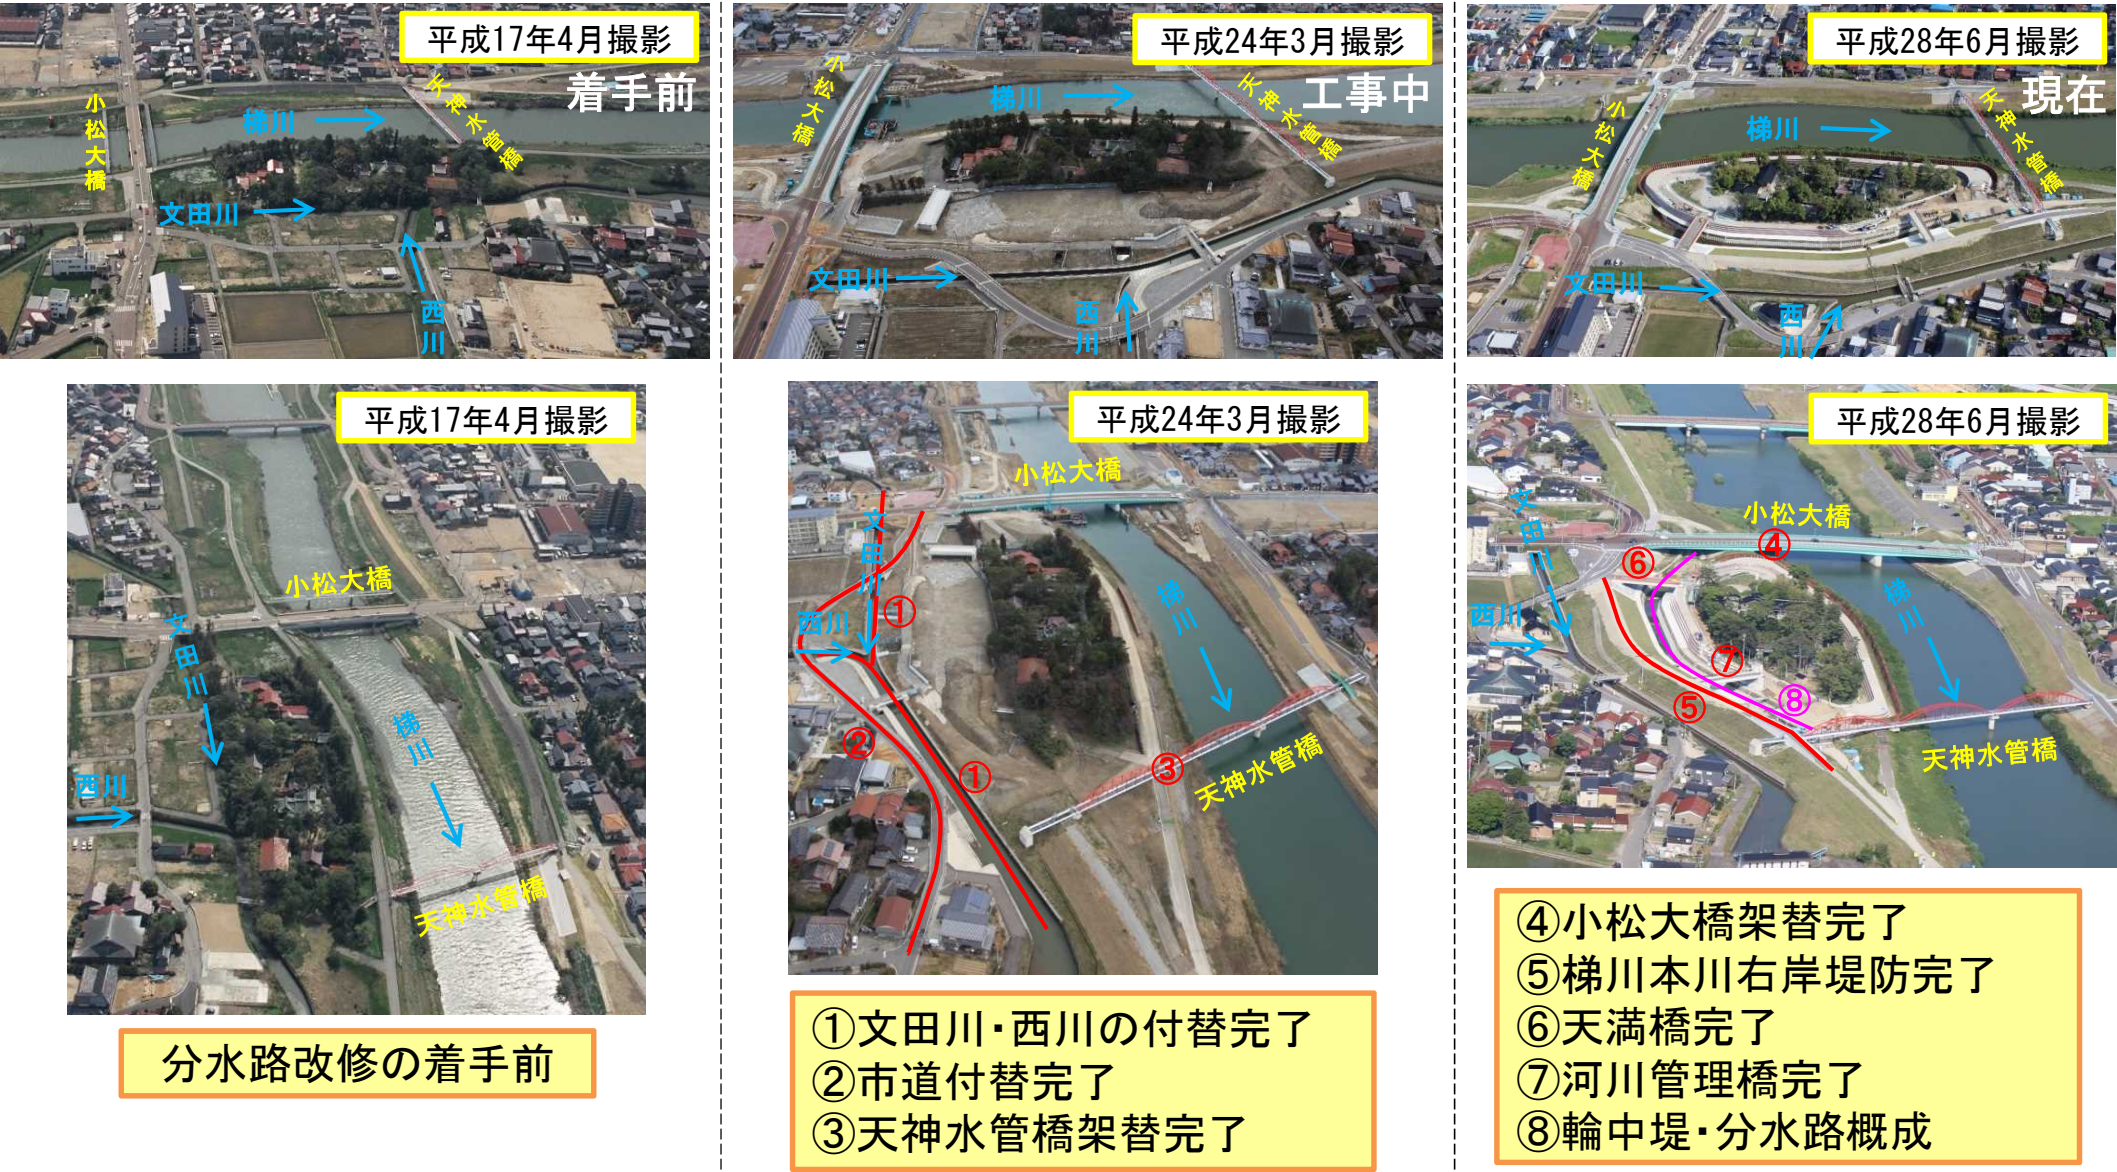
分水路改修の移り変わり

- 梯川分水路は、平成8年の計画決定から20年、平成12年の用地買収着手から17年を経て、平成28年11月に通水を迎えます。
- 分水路改修では、本川右岸堤や輪中堤、分水路等の工事を進めるとともに、支川付替や市道付替、小松大橋架替等の関連工事を行っています。
