熊本地震を踏まえた耐震対策の推進

2. 道路構造物の被災・応急復旧

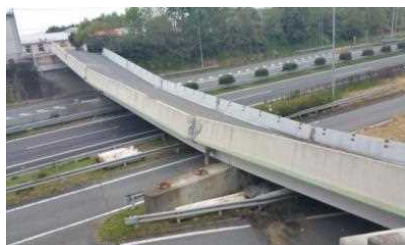
写真-1 府領第一橋(落橋前)

- 熊本県内の高速道路を跨ぐ跨道橋において、4橋が被災し、このうち1橋が落橋した。
- 落橋した橋は、上下端がヒンジ構造の複数の柱で構成され、単独では自立せず、水平方向の上部構造慣性力を支持することができない特殊な橋脚(ロッキング橋脚)を有する橋であった。
- 同橋は、耐震設計基準に準拠して橋台部に横変位拘束構造が追加設置されていたが、大きな地震力により横変位拘束構造が破壊され、上部構造の水平変位を制限することができなくなり、さらに、上部構造の水平変位に伴い、中間支点の鉛直支持を失い落橋に至ったと考えられる。
- 同様の構造は大地震時に落橋に至る可能性があるため、適切な補強又は撤去を行うことが必要。
