平成23年9月20日～22日

# 台風15号降雨における手取川ダムの洪水調節結果

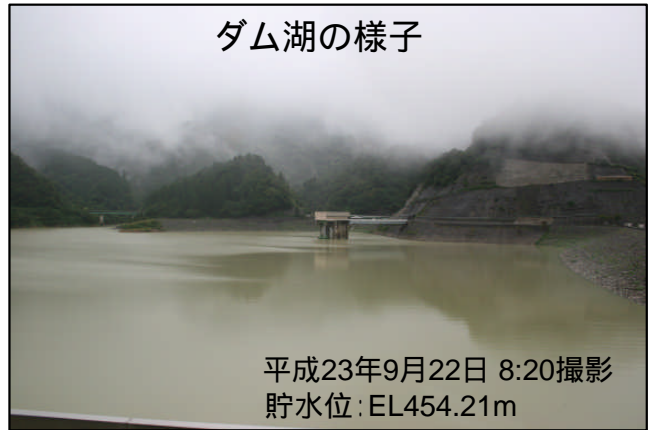
台風15号の影響により、9月19日未明より降り始めた降雨は、22日にかけて累計で約200mm(鶴来地点上流域平均雨量)に達しました。

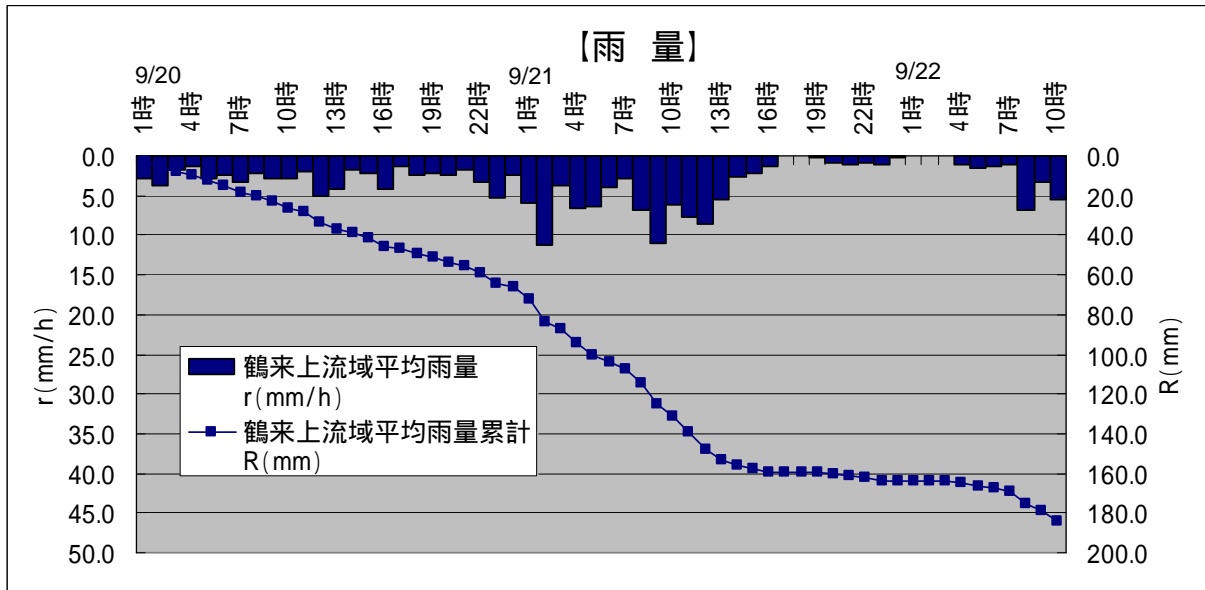
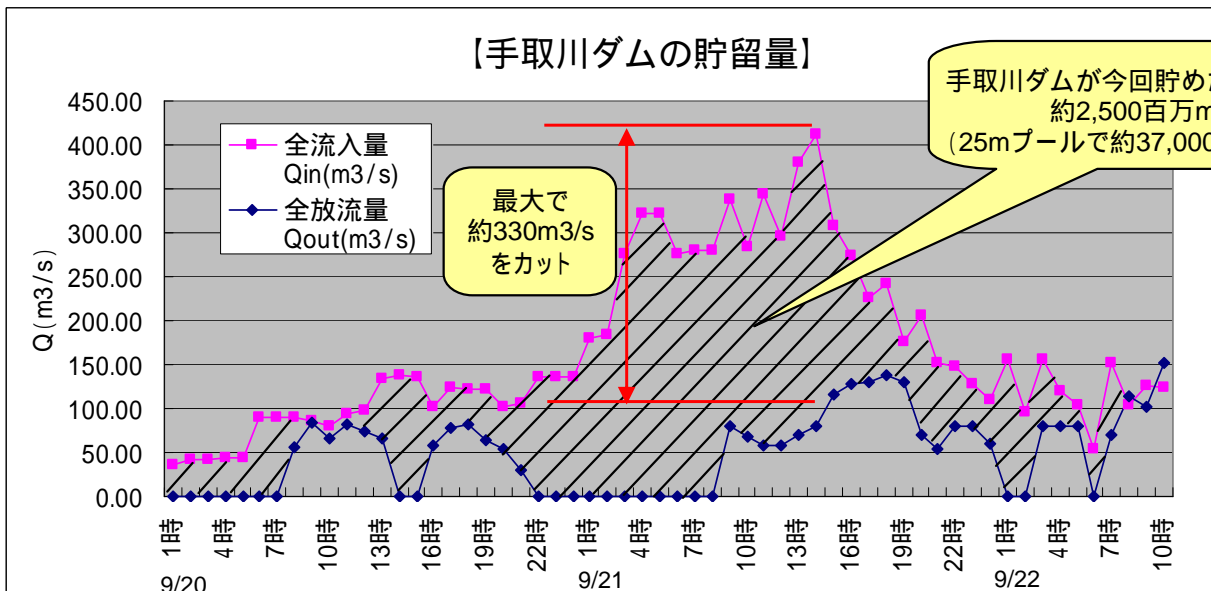
手取川ダムへの流入量は、最大で9月21日14:00に約420m<sup>3</sup>/sが観測されましたが、洪水調節を行うことで、下流河川への水位上昇を抑えました。
