小松海岸で海岸堤防直下に空洞を発見 空洞箇所周辺は立ち入り禁止措置を実施中

平成19年10月24日に海岸巡視員が、小松海岸の海岸堤防に長さ（海へ向かう方向）約1 m、幅（海岸線に平行な方向）約2 m、深さ約3 mの空洞を発見しました。

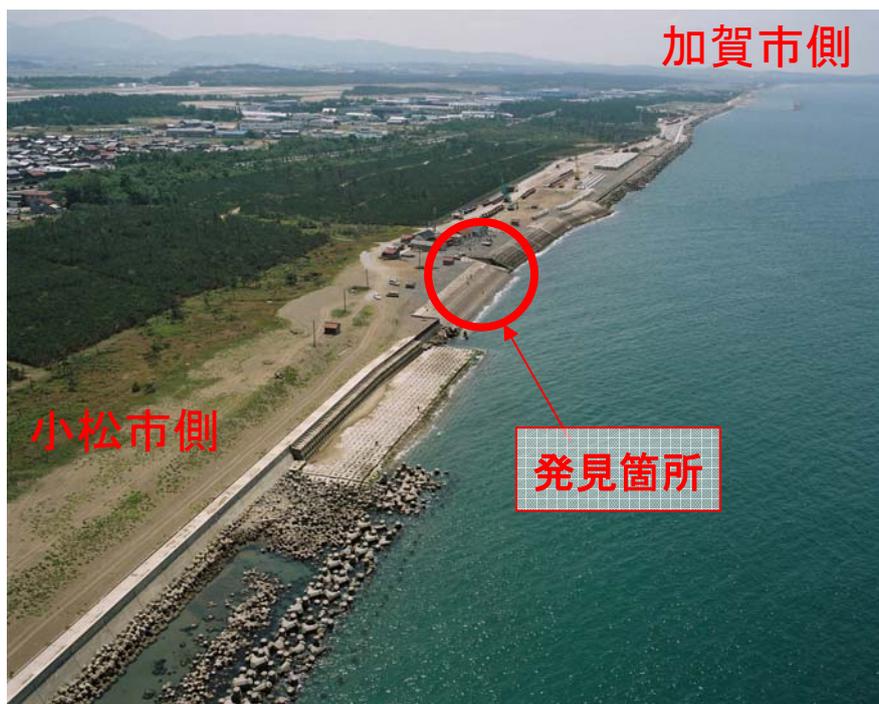
空中写真

被災箇所(平成19年6月撮影)

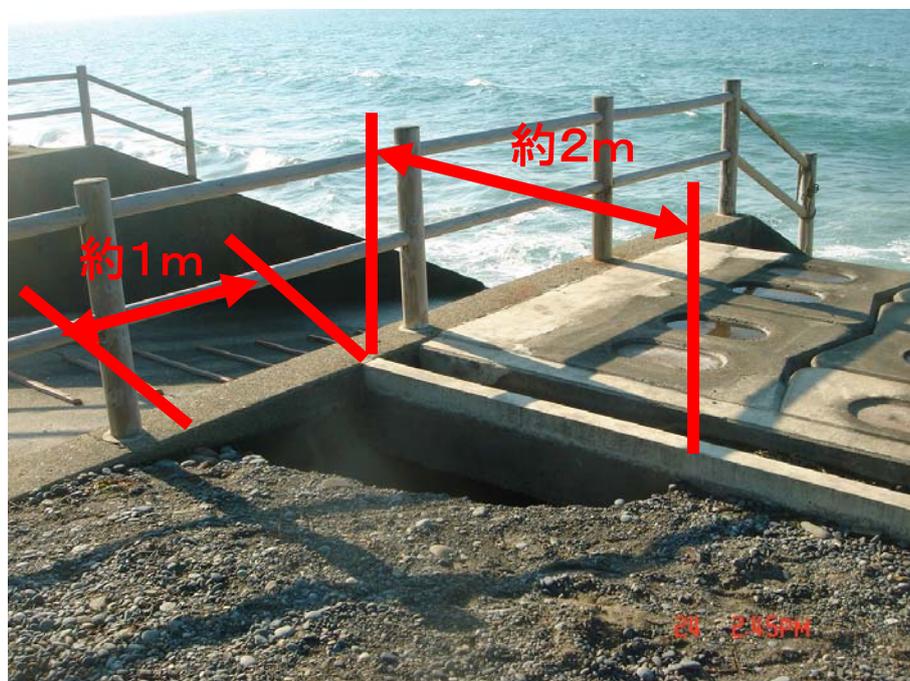
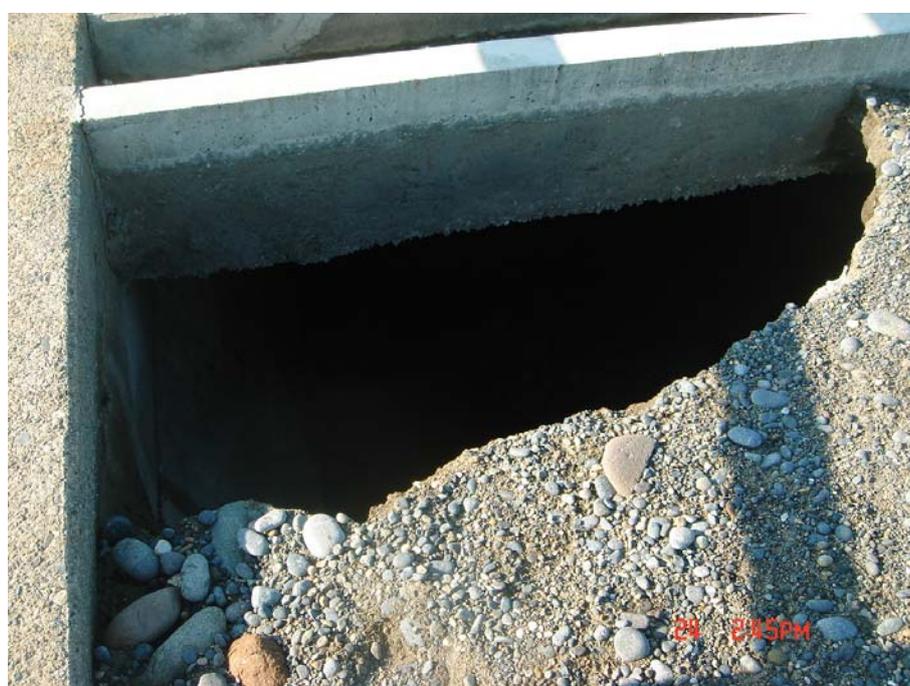
空洞状況(小松市安宅新地先)

【小松市安宅新地先】

被災状況を把握するため、下記の調査を予定しています。

- ・ 緩傾斜堤一連区間の空洞調査（鉄筋棒など） 26日～
- ・ 空洞内撮影 26日～
- ・ 被災箇所掘り起こし作業 26日～
- ・ 詳細調査 26日～
- ・ 水中カメラ撮影 26日～
