除草剤により街路樹のケヤキが被害を受けました

～やむを得ず伐採します～

国土交通省北陸地方整備局 金沢河川国道事務所

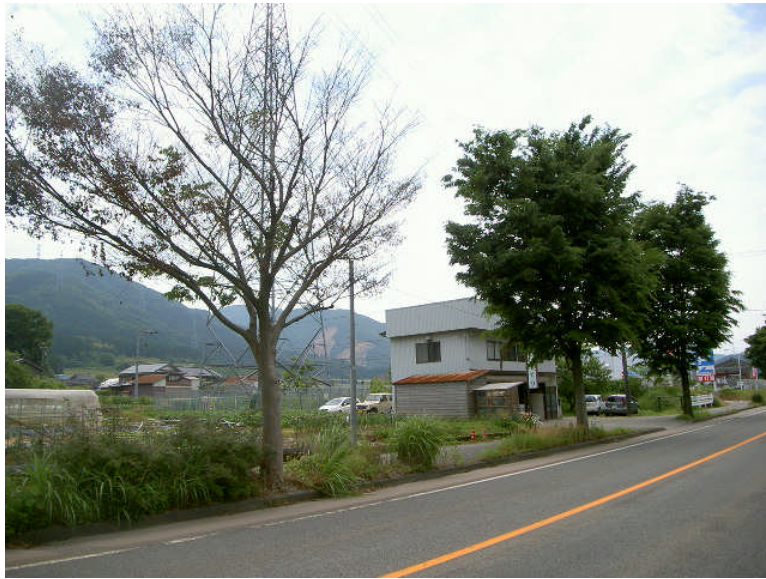
枯れたケヤキは道路建設当時の昭和58年頃に植えられたものと推測され、現在の高さは約12mです。

5月23日の道路パトロール中に、多数の緑色の葉が歩道に落ちているのを発見し、以降観察を続けたところ、枝についている葉も徐々に枯れ始め、現在では、ごく一部の枝を除いてほとんどが落葉しています。

周辺にも多数のケヤキが街路樹として植えられていますが、枯れているのはこの1本だけです。

【写真①】 国道157号を白峰方向に向かって撮影 手前が枯れたケヤキ

枯れたケヤキをそのまま放置しておく倒木の恐れがあるため、準備が整い次第、伐採作業を行います。

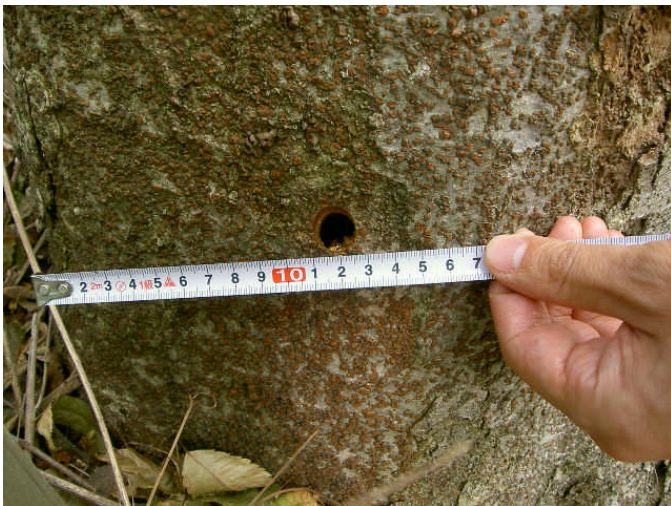
- 5月23日の道路パトロール中に国道157号白山市白山町地先の街路樹のケヤキ1本が枯れ始めているのを発見しました。
- ケヤキの幹や枝葉を採取して、検査機関で検査したところ、除草剤に使用される「グリホサート」が検出されましたので、人為的によるものと疑われます。
- 樹木医の診断によると、このケヤキはほぼ枯れてしまった状態であり、撤去が必要との診断結果となりましたので、近日中に伐採処理することとしました。

ケヤキの根元にはドリルのようなものであけた、直径1.5センチメートル、深さ5～6センチメートルの穴が4箇所確認できました。

【写真②】直径1.5センチメートルの穴

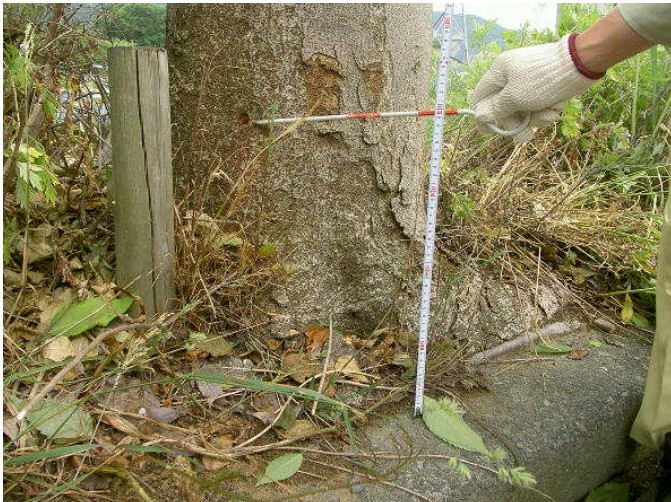
【写真③】40センチメートル程度の高さに穴
