死亡事故（7月27日）の緊急事故対策を行います。

～ 国道8号津幡北BP津幡町加茂地先 ～

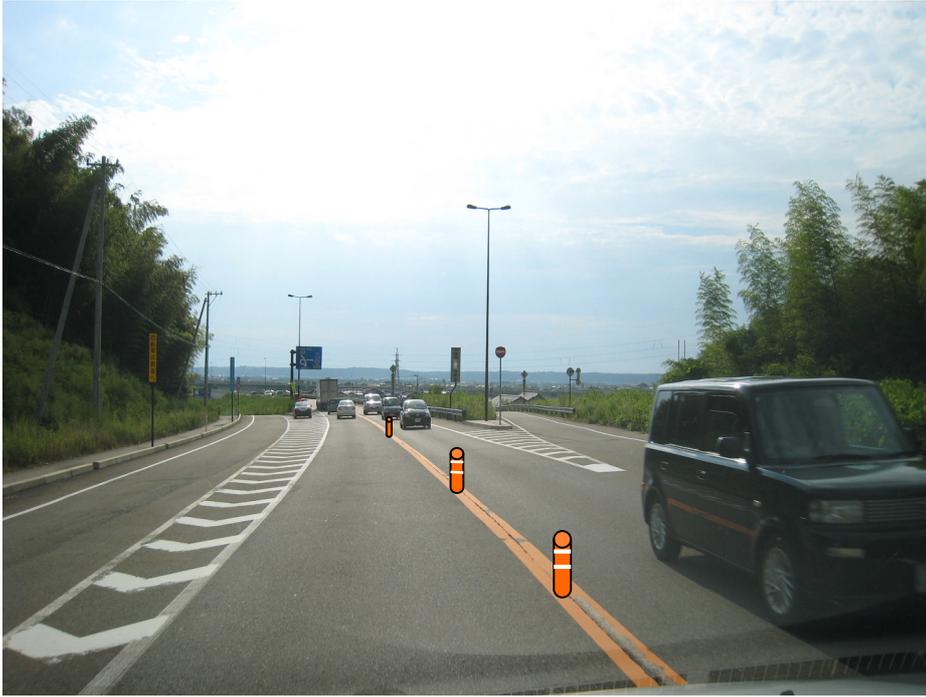
【ポール設置イメージ】

- ・ センターライン上にポール(H=40cm)を20m毎に設置し、視線誘導効果により車線逸脱による正面衝突事故防止を図る。
設置範囲：舟橋 JCT から富山方向へ約560m区間

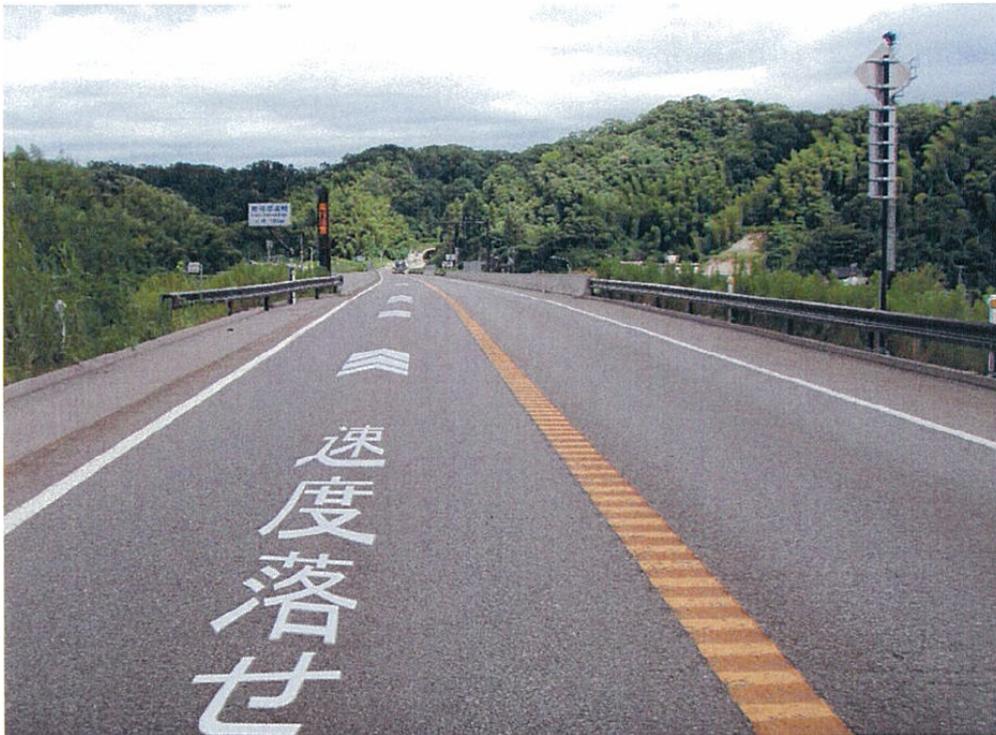
【路面標示設置イメージ】

- ・ 加茂交通安全緊急対策工事に併せ、ポール設置区間以外についても減速路面標示による事故対策を行います。
施工期間：9月13日(月)～15日(金)(雨天順延)
設置範囲：倶利伽羅トンネル～舟橋 JCT
(10箇所 1箇所約100m～300m)
