『石川県白山麓別当谷安全協議会』を開催しました

～ 手取川上流の別当谷において移動量の多いブロック（土塊）を観測 ～

別当谷左岸斜面の変状ブロックについて

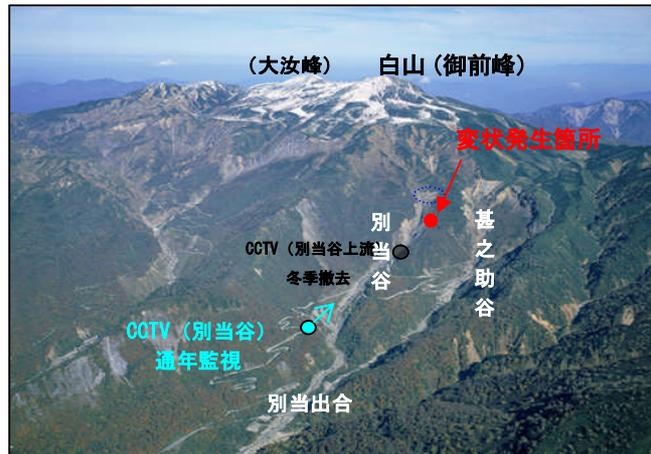
位置：別当谷左岸、平成 18 年 9 月に崩落した斜面に隣接した下流側
推定土量：約 9,000m³、平成 18 年 9 月 15 日の崩壊量と同程度であり、この時は崩落した土砂は直下の沢部に堆積し下流への被害はなし

10 月に地すべり調査で実施した GPS 測量の結果、観測点 1 点において 1 年間で 1m の移動を観測した。9 月に行った航空測量を精査したところ平成 21 年 9 月から平成 22 年 9 月の間に約 9,000m³ が既に崩落していることが判明。GPS 測量で 1m の移動が観測されたブロックの体積は約 9,000m³ と推測される。

変状ブロックの規模は平成 18 年 9 月の 2 回目の崩落と同程度であり、平成 18 年 9 月の 1 回目及び 2 回目の崩落はともに崩落した土塊は、斜面直下の沢部に堆積した。

なお、融雪期(4～6 月)は雪融け水によりブロックの不安定化が懸念される。

1) 監視カメラによる監視（現地立ち入りが困難なため）

- 1) 雪融け後の現地確認
- 2) 移動量の計測
