## 手取川の濁りの状況について

■ 調査日 : 平成27年5月10日(日)～11日(月)

# 手取川での濁りの状況と原因と考えられる手取川水系尾添川支川中ノ川上流(仙人谷)斜面崩落について

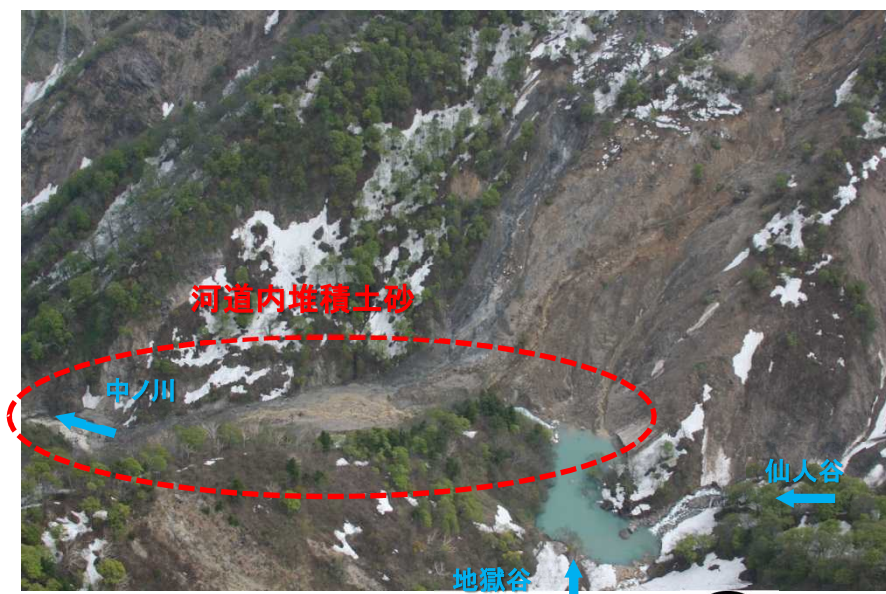
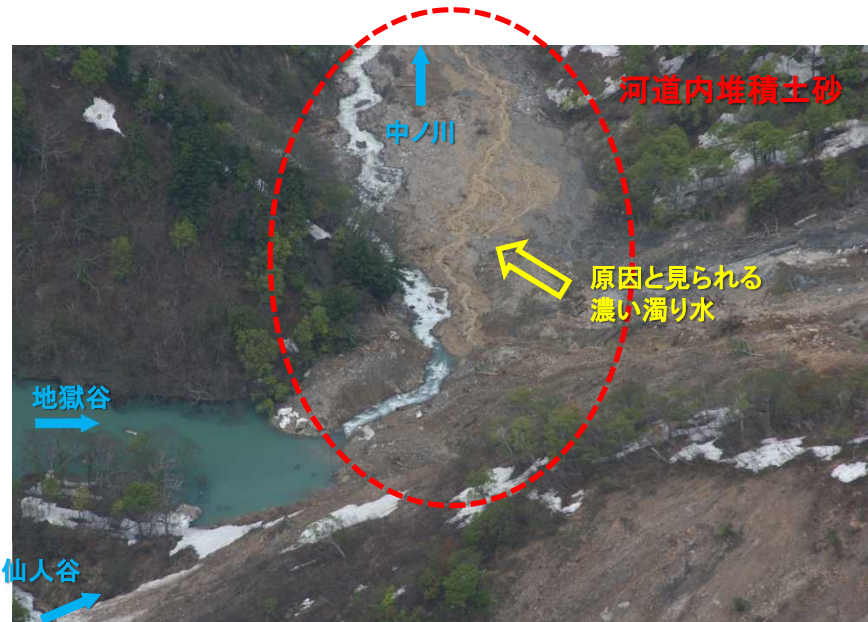
⑧ 中ノ川崩壊地状況

- 5月初旬のGW頃から手取川において著しい濁りが確認されたことから、金沢河川国道事務所では、5月10～11日の両日、ヘリコプターによる濁りの原因調査を実施しました。
- その結果、手取川上流中ノ川（仙人谷）において、斜面崩落を確認するとともに、濁りの原因と考えられる濃い濁り水を発見しました。
- この箇所は、昨年10月に小規模な斜面崩落が発生したところですが、今回の調査により、崩落箇所が拡大していることを確認しました。
- 引き続き、詳細な調査及び監視（監視カメラ等）を実施し、関係機関にも情報提供していきます。
