# 第16回 石川県道路安全・円滑化検討委員会

平成30年7月

## 2-1 平成29年度対策の結果【国道8号 三日市交差点】

## 2-2 平成30年度対策【国道8号 西念交差点】 【課題】

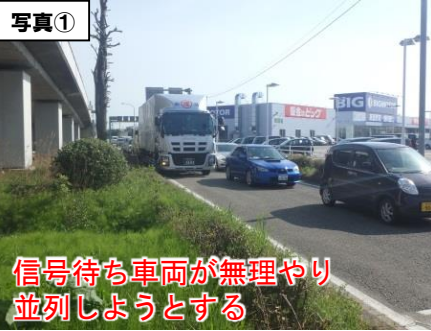
課題①  
国道8号富山側 1車線

- ・ 課題①：国道8号富山側の連結側道が1車線のため、滞留車両が本線まではみ出す。
- ・ 課題②：従道路側の停止線間隔が長く、交差点が大きい（交通処理上、非効率）。
- ・ 課題③：交差点が大きいいため、信号切り替え時に交差点内に残った車両と横断歩行者の交錯が懸念される。
- ・ 課題④：金沢側の直進方向で、慢性的に混雑が発生している。

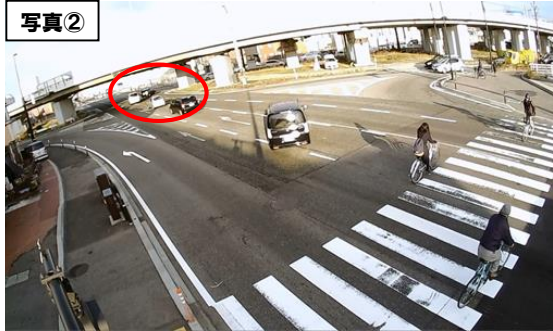
課題③  
全赤時に残った右折車両が次の横断歩行者と交錯する場合がある

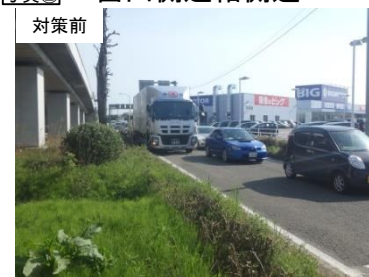
写真② << 富山側連結側道 >>

対策前

対策後

交差点手前で車線数増により容量を拡大

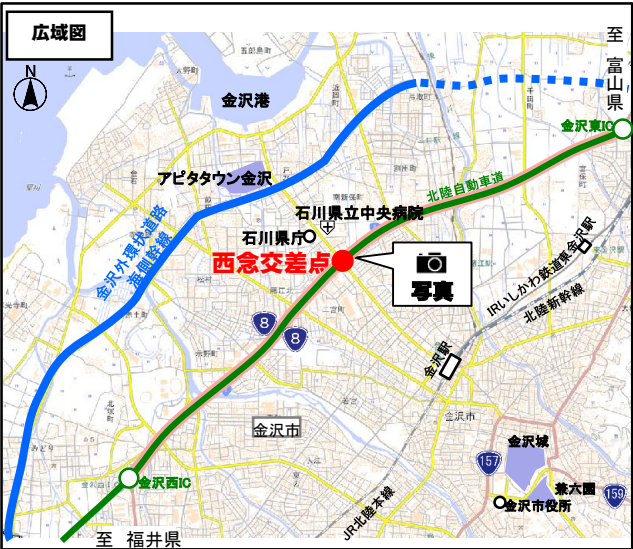
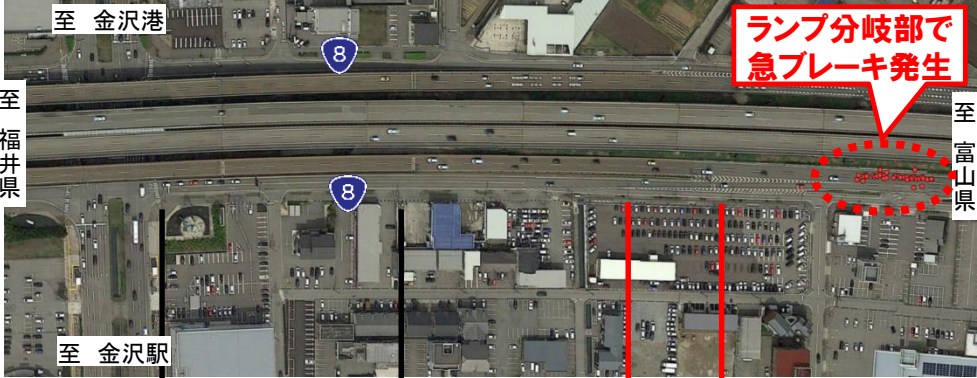
- ・ランプ部走行車両の6割以上を右折車両が占め、分岐部まで滞留して直進車両を阻害し渋滞が発生。
- ・ランプ分岐部において20km/h以下の割合が約6割あり、スムーズな分岐を阻害しており、本線まで影響。

6割以上が右折利用

※データ:H29年6月8日 7:30~8:30 CCTV観測  
ランプ部走行車両643台/h  
(右折401台、左折126台、直進116台)

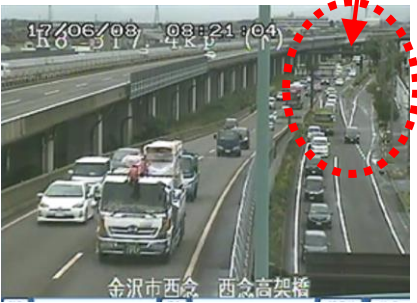
ランプ分岐部において、  
20km/h以下の割合が約6割  
スムーズな分岐を阻害  
⇒本線まで影響
