瀬・淵調査

調査目的

河川の瀬・淵は魚類の生息等に重要な場であることから、排砂の実施による瀬・淵の変化を把握することを目的に調査を行った。

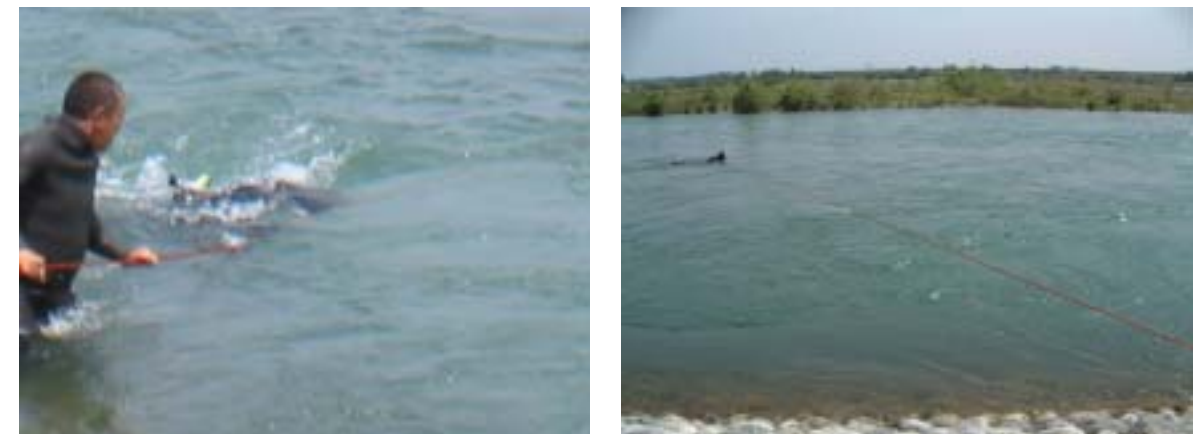
調査の状況（下黒部橋、6月11日）

測線上にロープを伸張り、これに沿って河床をビデオカメラで撮影している。

淵について最深部を横断する測線を定め、この測線に沿い水中で河床の状況をビデオカメラ（動画）及びスチルカメラ（静止画）で撮影する。

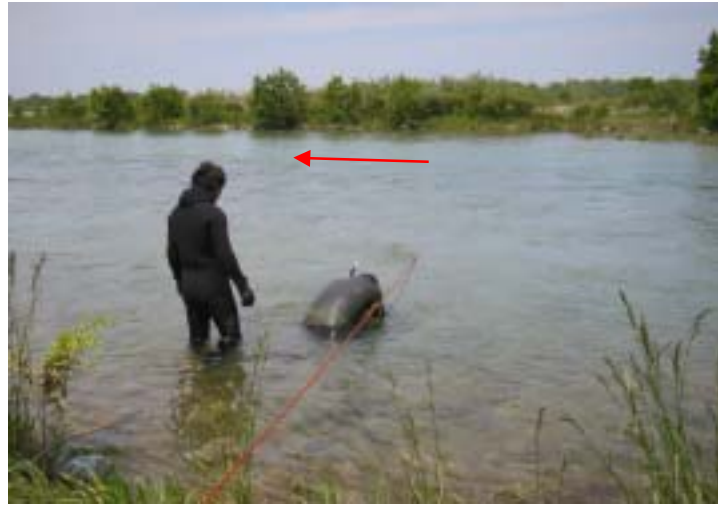
5.四十八ヶ瀬橋 淵

淵 の 状 況

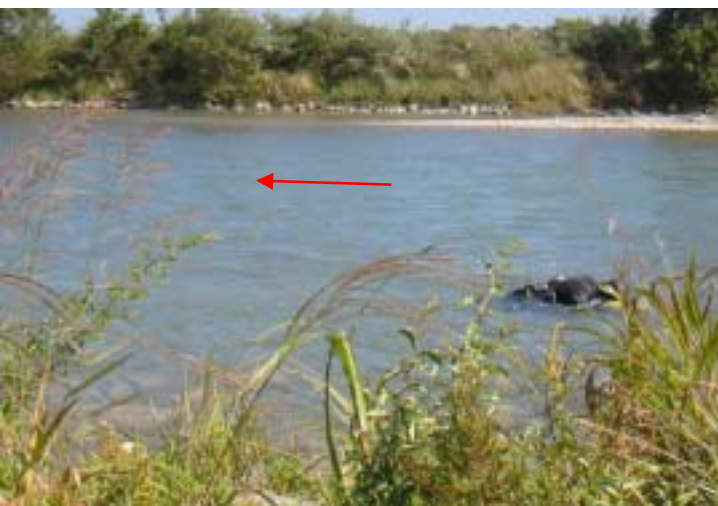
5.四十八ヶ瀬橋 淵

淵 の 状 況
