7. 土砂の堆積調査

7-1. 調査目的

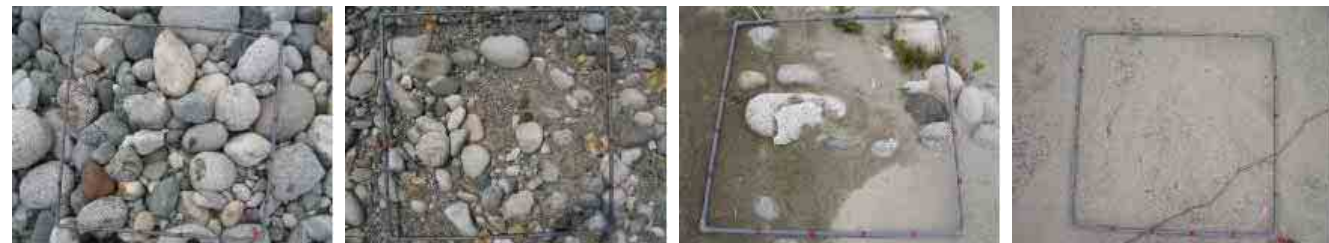
砂分1(砂 0 ~ 25%) 砂分2(砂 25 ~ 50%) 砂分3(砂 50 ~ 75%) 砂分4(砂 75 ~ 100%)

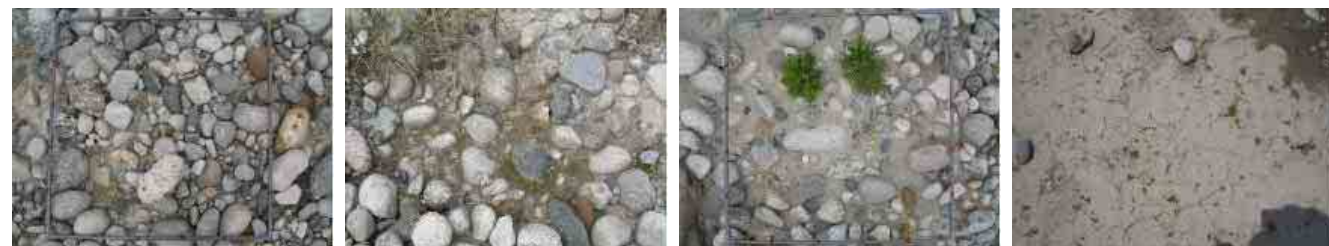
泥分1(泥 0 ~ 25%) 泥分2(泥 25 ~ 50%) 泥分3(泥 50 ~ 75%) 泥分4(泥 75 ~ 100%)

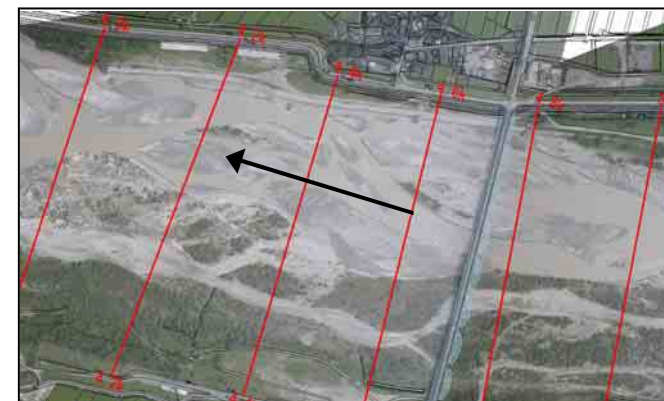
写真 (7/13 17:00)
撮影 2h 前流量(愛本): 50m³/s

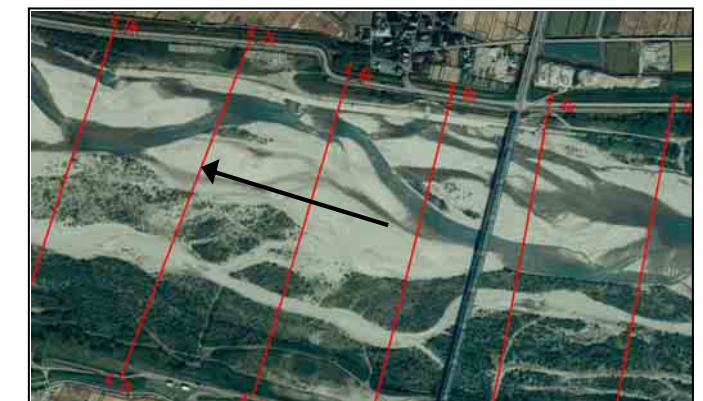
写真 (9/27 11:00)
撮影 2h 前流量(愛本): 5m³/s

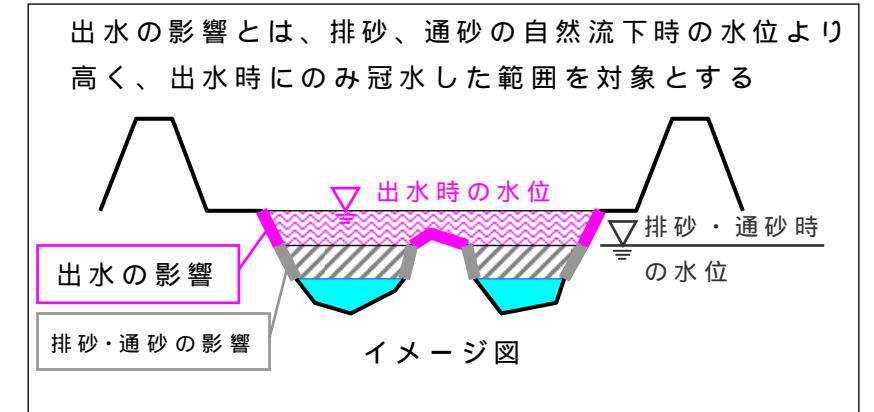
図 7.4 出水による土砂分布状況の変化

- ・ 排砂、通砂を伴わない出水の影響を把握するため、排砂、通砂の自然流下時には冠水せず、出水時のみ冠水した範囲を対象として比較した。
- ・ 1回目の通砂前に発生した出水により冠水した範囲は砂分の割合が増加している。
- ・ 2回目の通砂前に発生した出水により冠水した範囲では礫河床の面積が増加し、砂分が減少している。

冠水範囲は、排砂・通砂時前後の航空写真等を基に推測

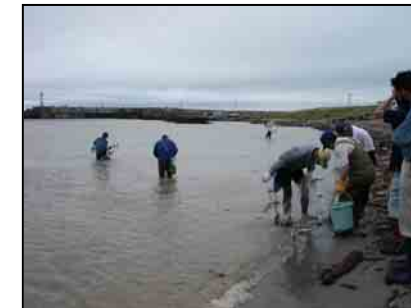
6/30 河口右岸側海域採捕状況
