平成21年7月連携通砂の実施経過について

○平成21年6～8月 出し平ダム・宇奈月ダム水文データ	1
○連携通砂時の降水量データ	2
○連携通砂の実施経過	3
○連携通砂の状況（両ダム水位の模式図）	4
○連携通砂時出し平ダム水文データ	5
○連携通砂時宇奈月ダム水文データ	6
○平成21年7月連携通砂後の出し平ダムの堆砂形状	7
○平成21年7月連携通砂後の宇奈月ダムの堆砂形状	9
○平成21年7月連携通砂時の黒部川水系及び近隣河川の状況写真	10

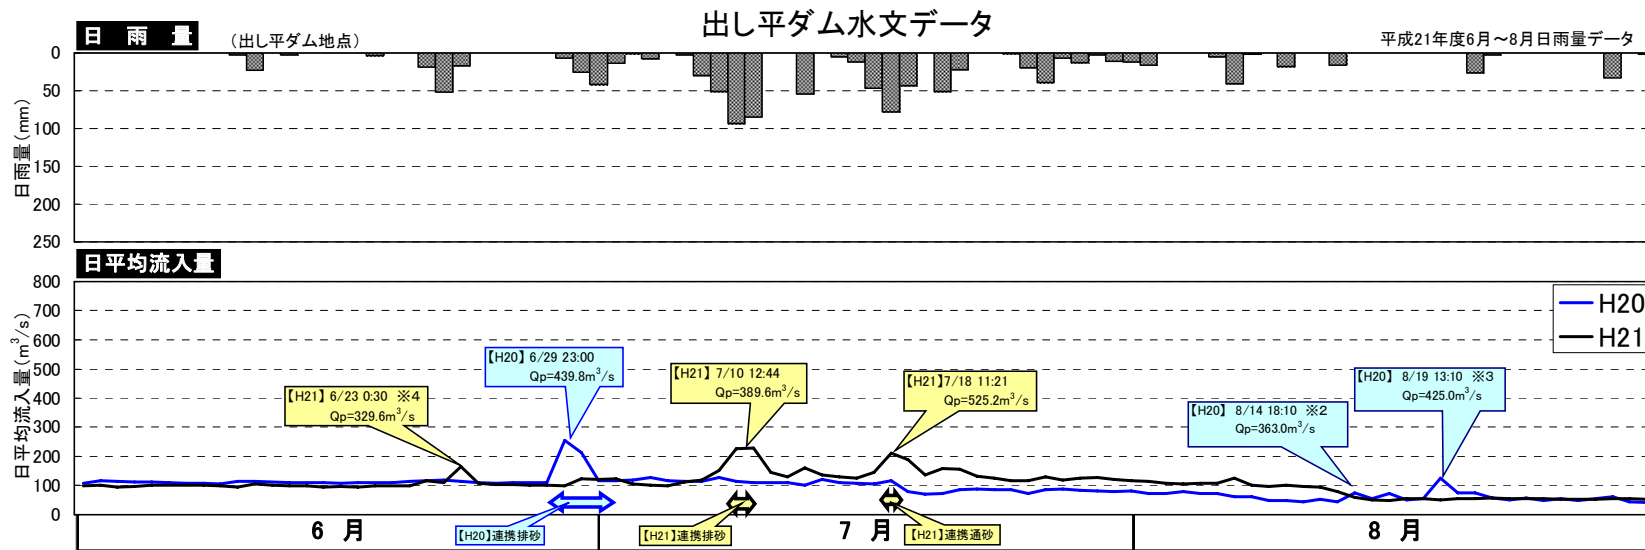
平成21年6～8月 出し平ダム・宇奈月ダム水文データ

- ※1：予備体制発令後、宇奈月ダムで試験通砂基準流量（400m³/s）を超えたが、出水が短時間であったため未実施。
- ※2：予備体制発令後、出し平ダムで試験通砂基準流量（300m³/s）を超えたが、出水が短時間であったため未実施。
- ※3：予備体制発令後、出し平ダム・宇奈月ダムともに試験通砂基準流量（出し平ダム：300m³/s、宇奈月ダム：400m³/s）を超えたが、出水が短時間であったため未実施。
- ※4：予備体制発令後、出し平ダムで排砂基準流量（250m³/s[梅雨・融雪期]）を超えたが、出水が短時間であったため未実施。

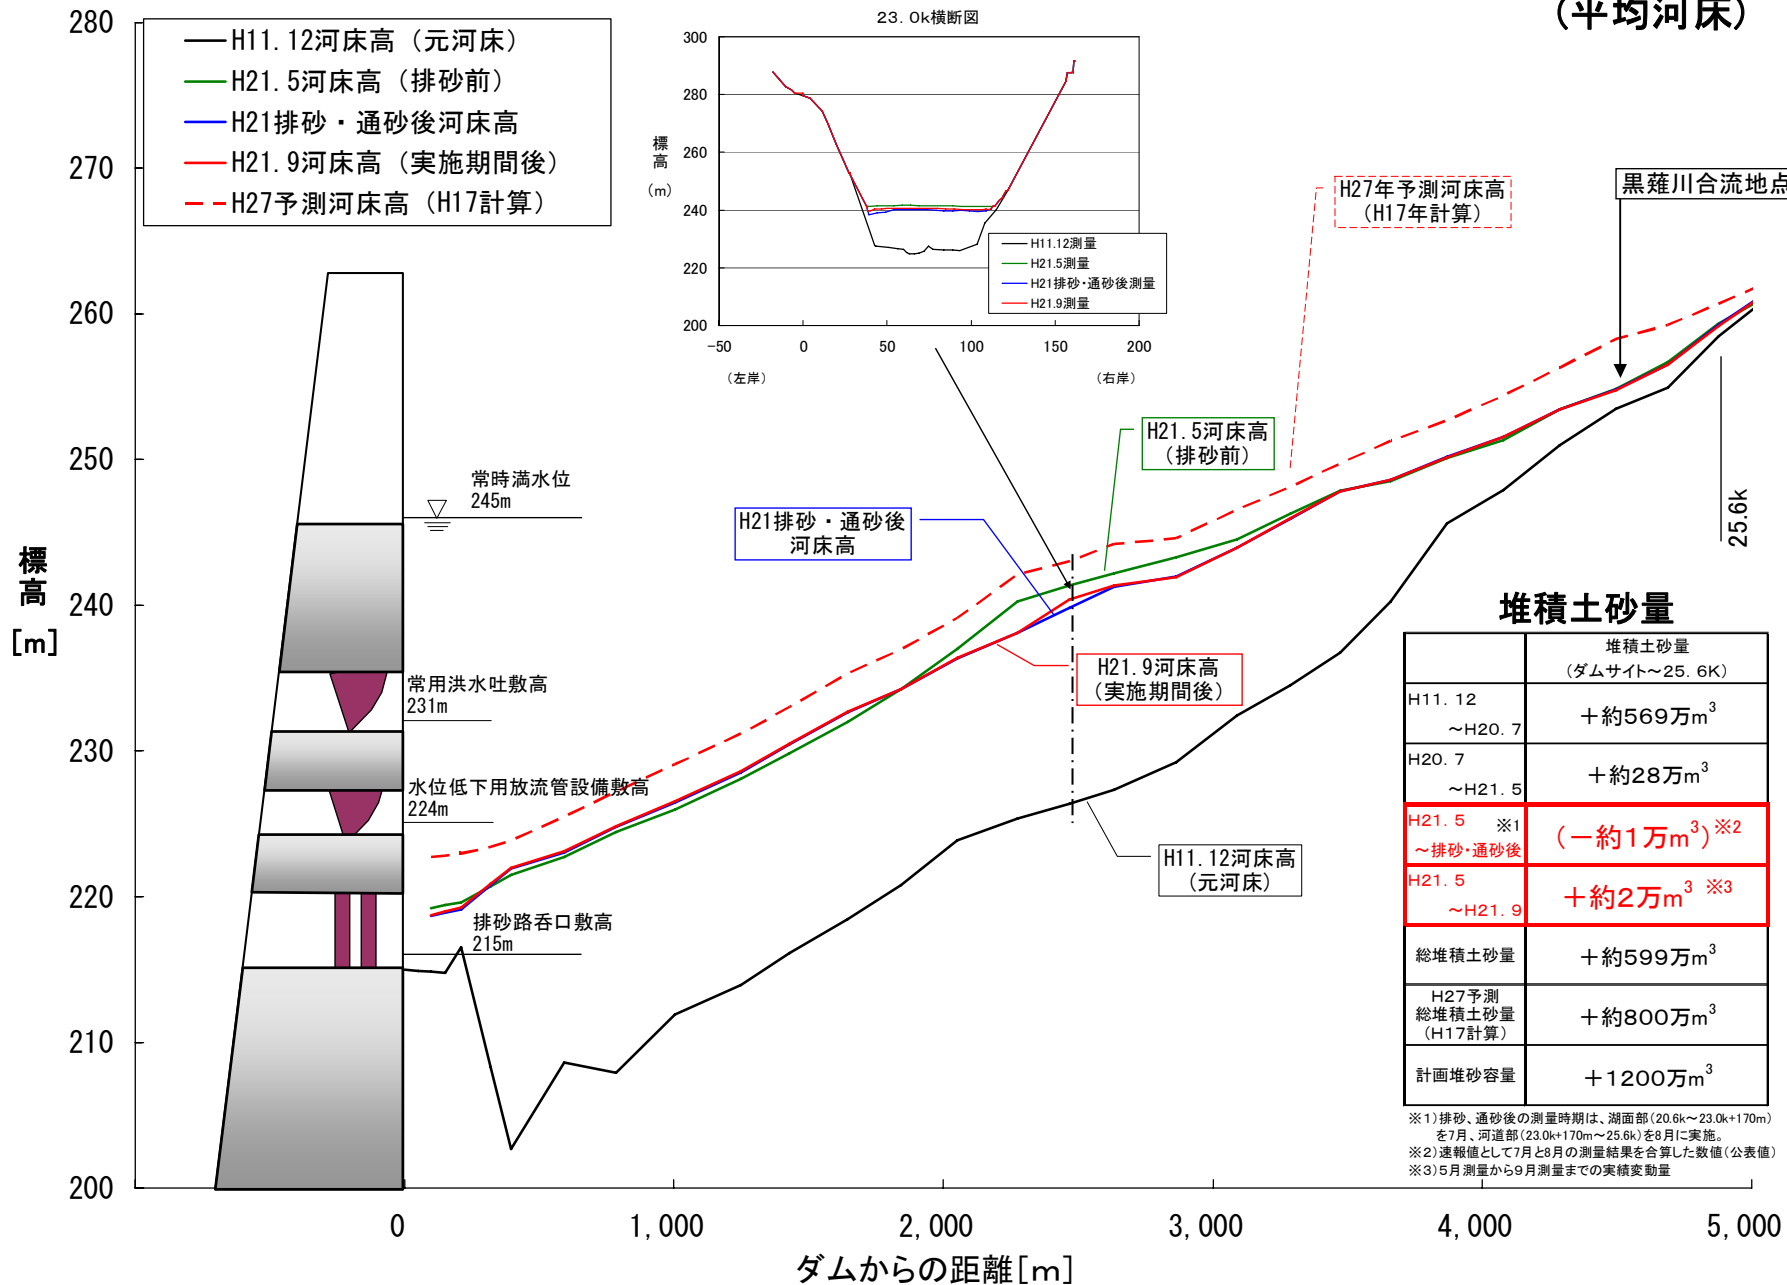
平成21年度連携排砂・通砂後の宇奈月ダム堆砂形状

(平均河床)

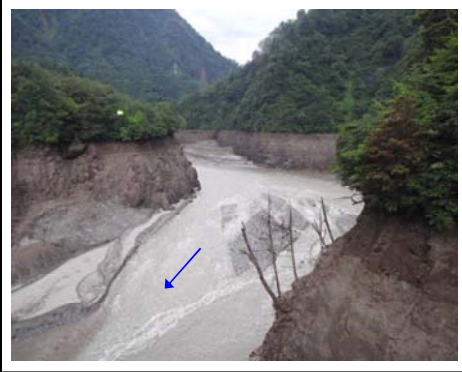
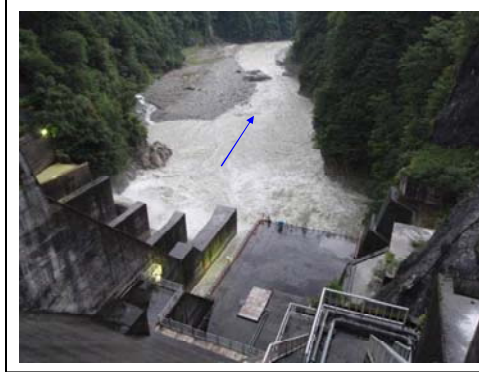
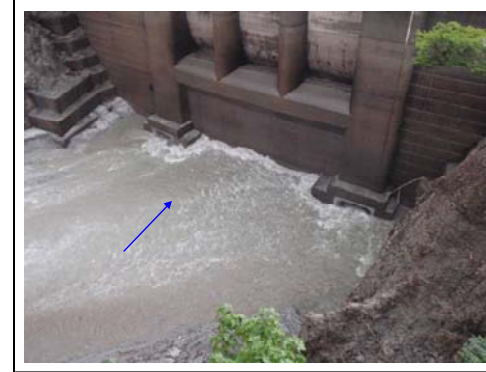
出し平ダム湛水池(6時頃 自然流下中)

出し平ダム下流(6時頃 自然流下中)

出し平ダム排砂路呑み口部(6時頃 自然流下中)

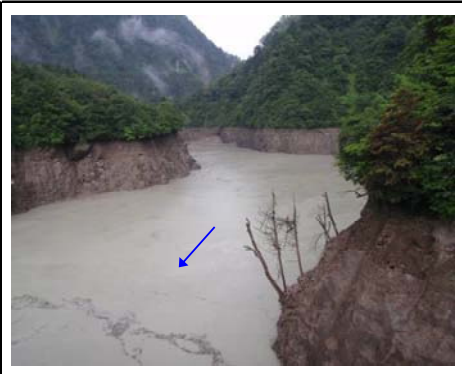
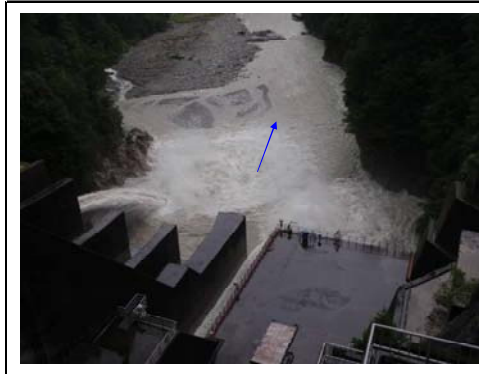
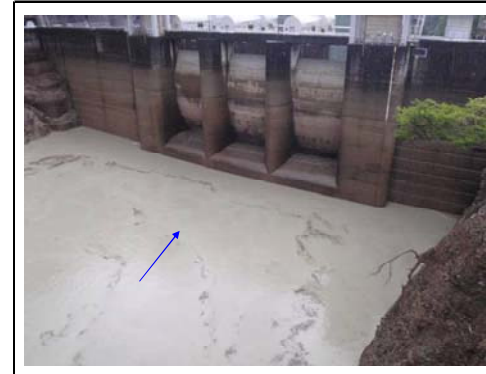
出し平ダム湛水池(11時頃 水位回復中 -4.0m付近)

出し平ダム下流(11時頃 水位回復中 -4.0m付近)

出し平ダム排砂路呑み口部(11時頃 水位回復中 -4.0m付近)

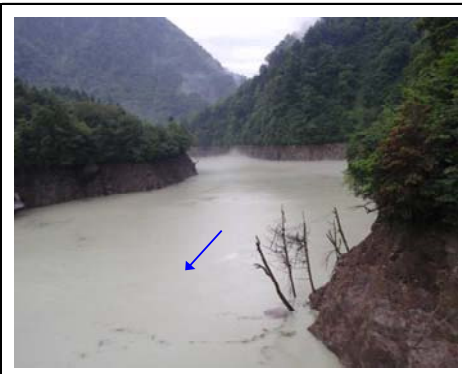
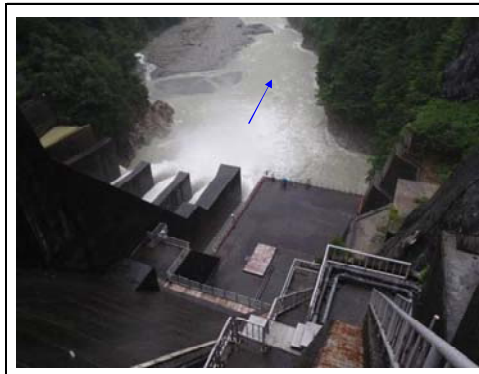
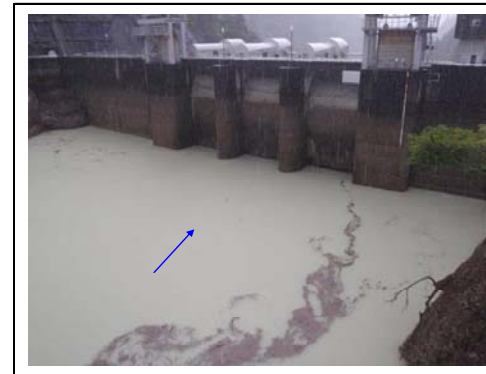
出し平ダム湛水池(14時頃 水位回復中 3.0m付近)

出し平ダム下流(14時頃 水位回復中 3.0m付近)

出し平ダム排砂路呑み口部(14時頃 水位回復中 3.0m付近)
