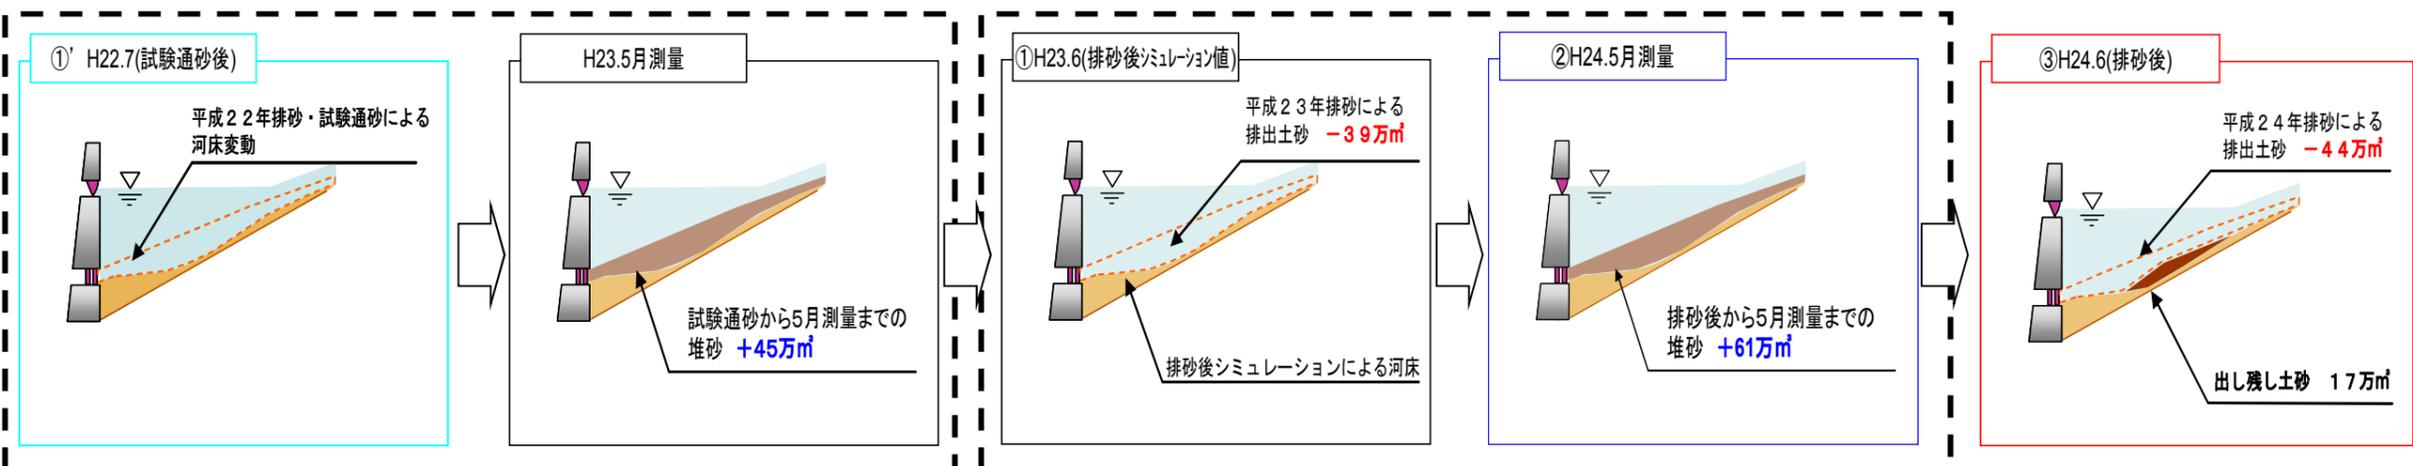
### 2. 堆砂形状の変化イメージ

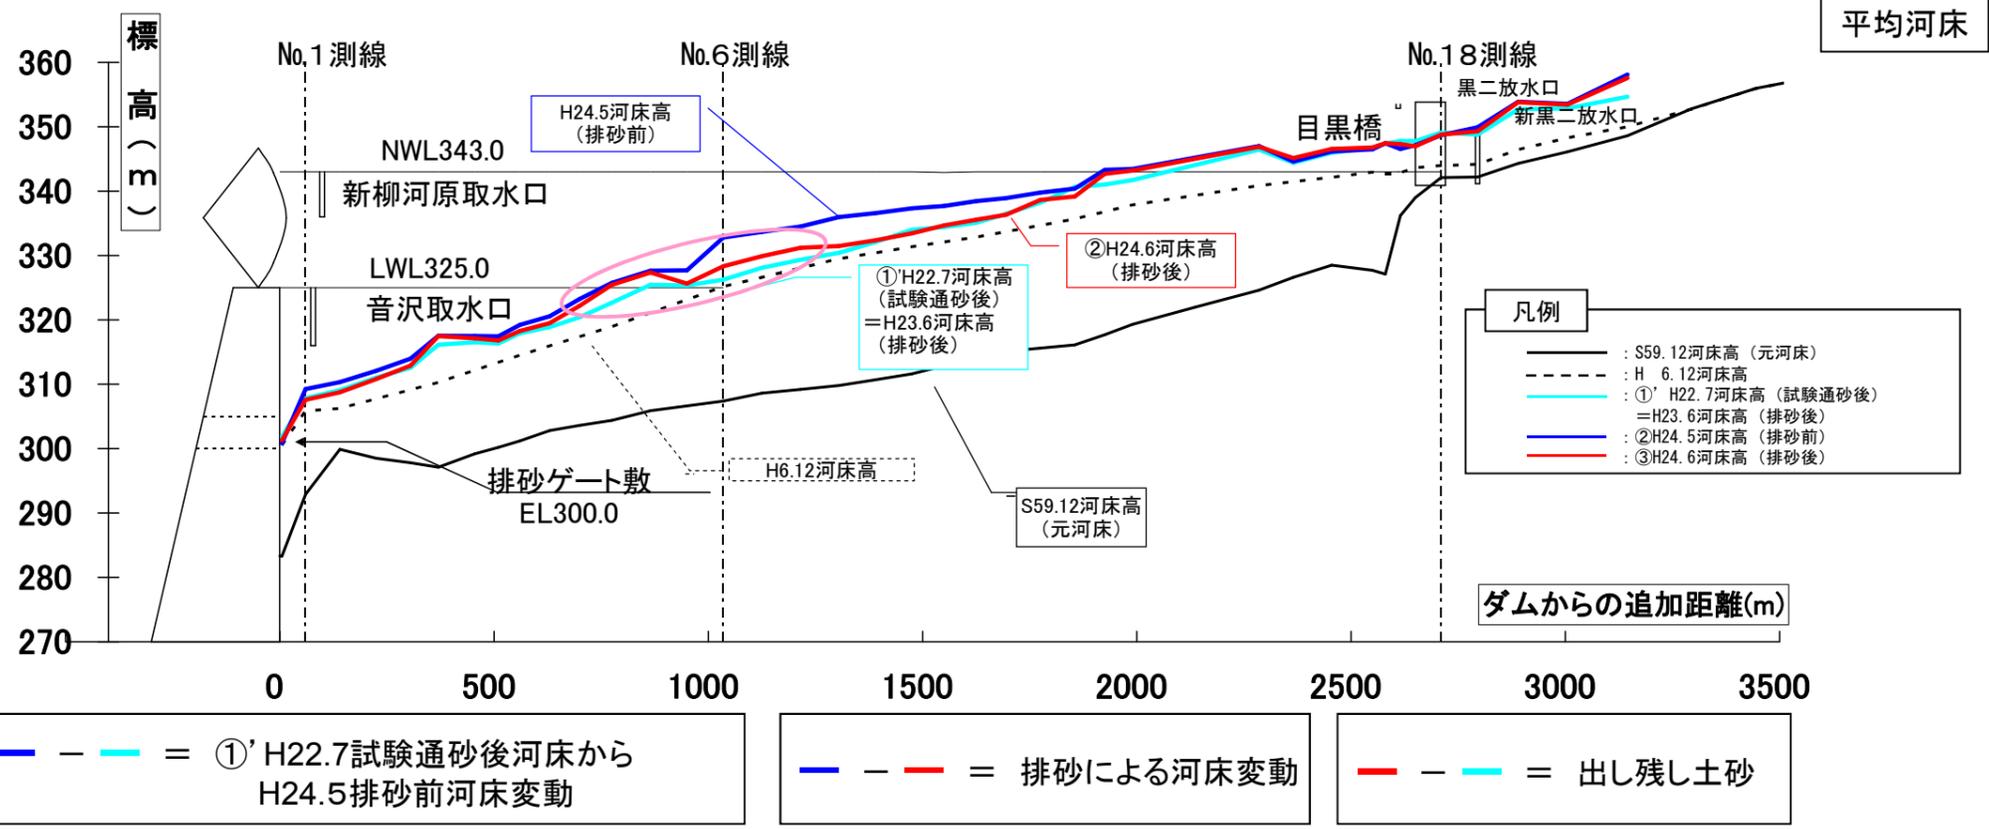
出し平ダム  
縦断面図

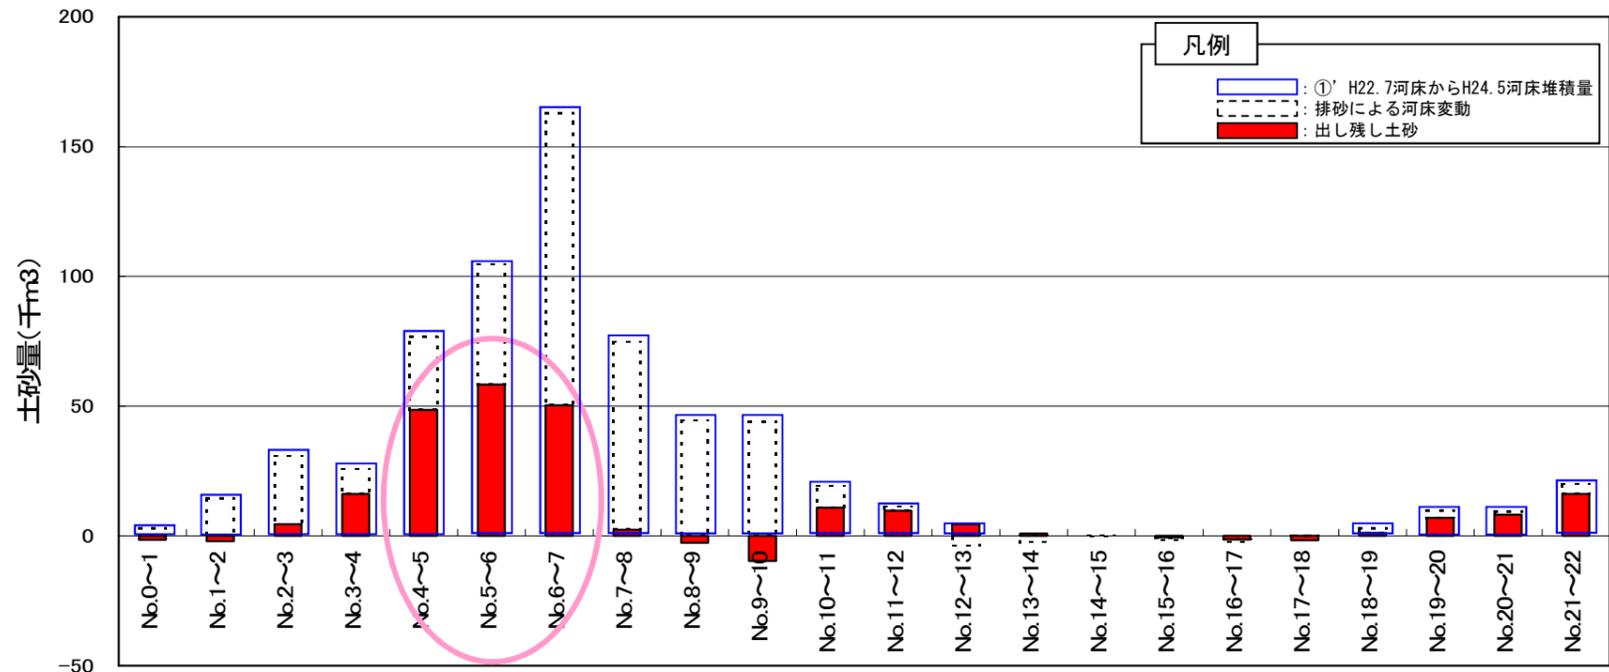
土砂変化量

### 3. 区間別土砂変化量

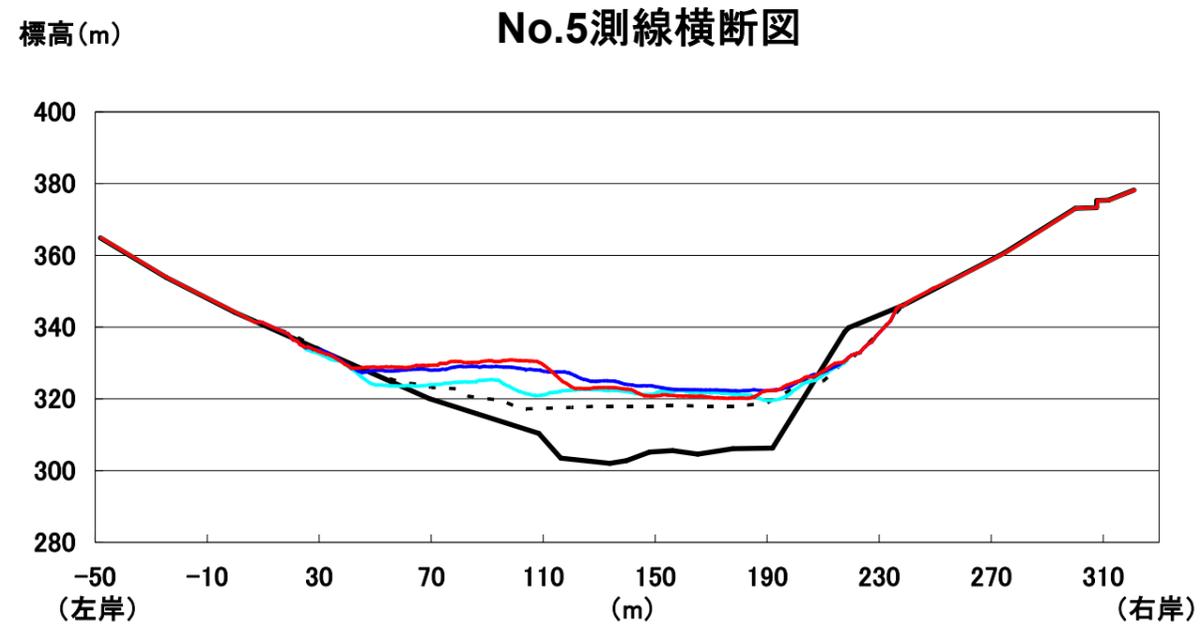
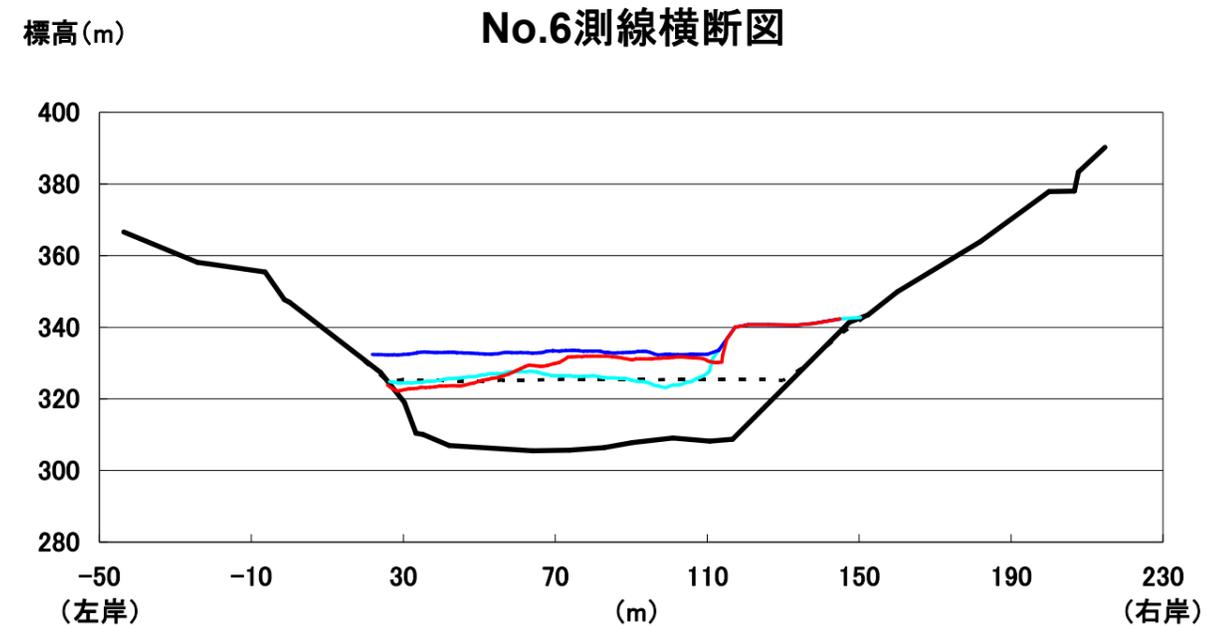
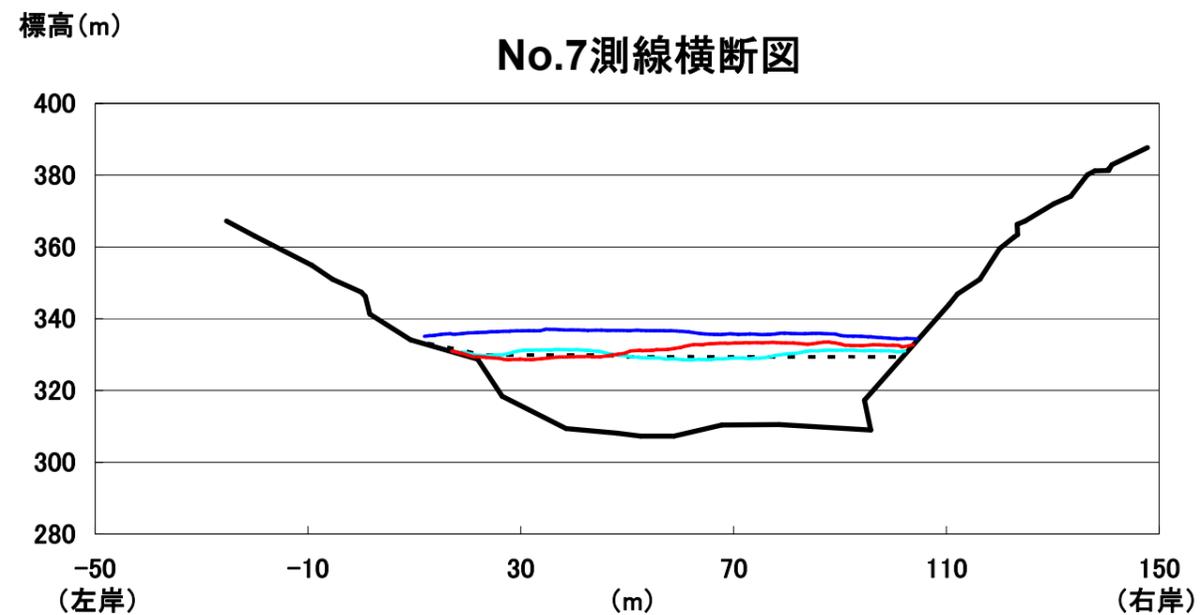
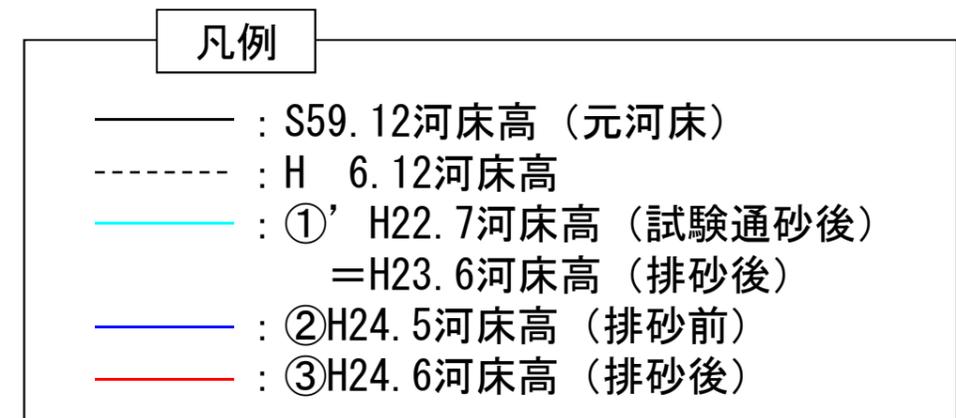
### 4. 主な横断面図

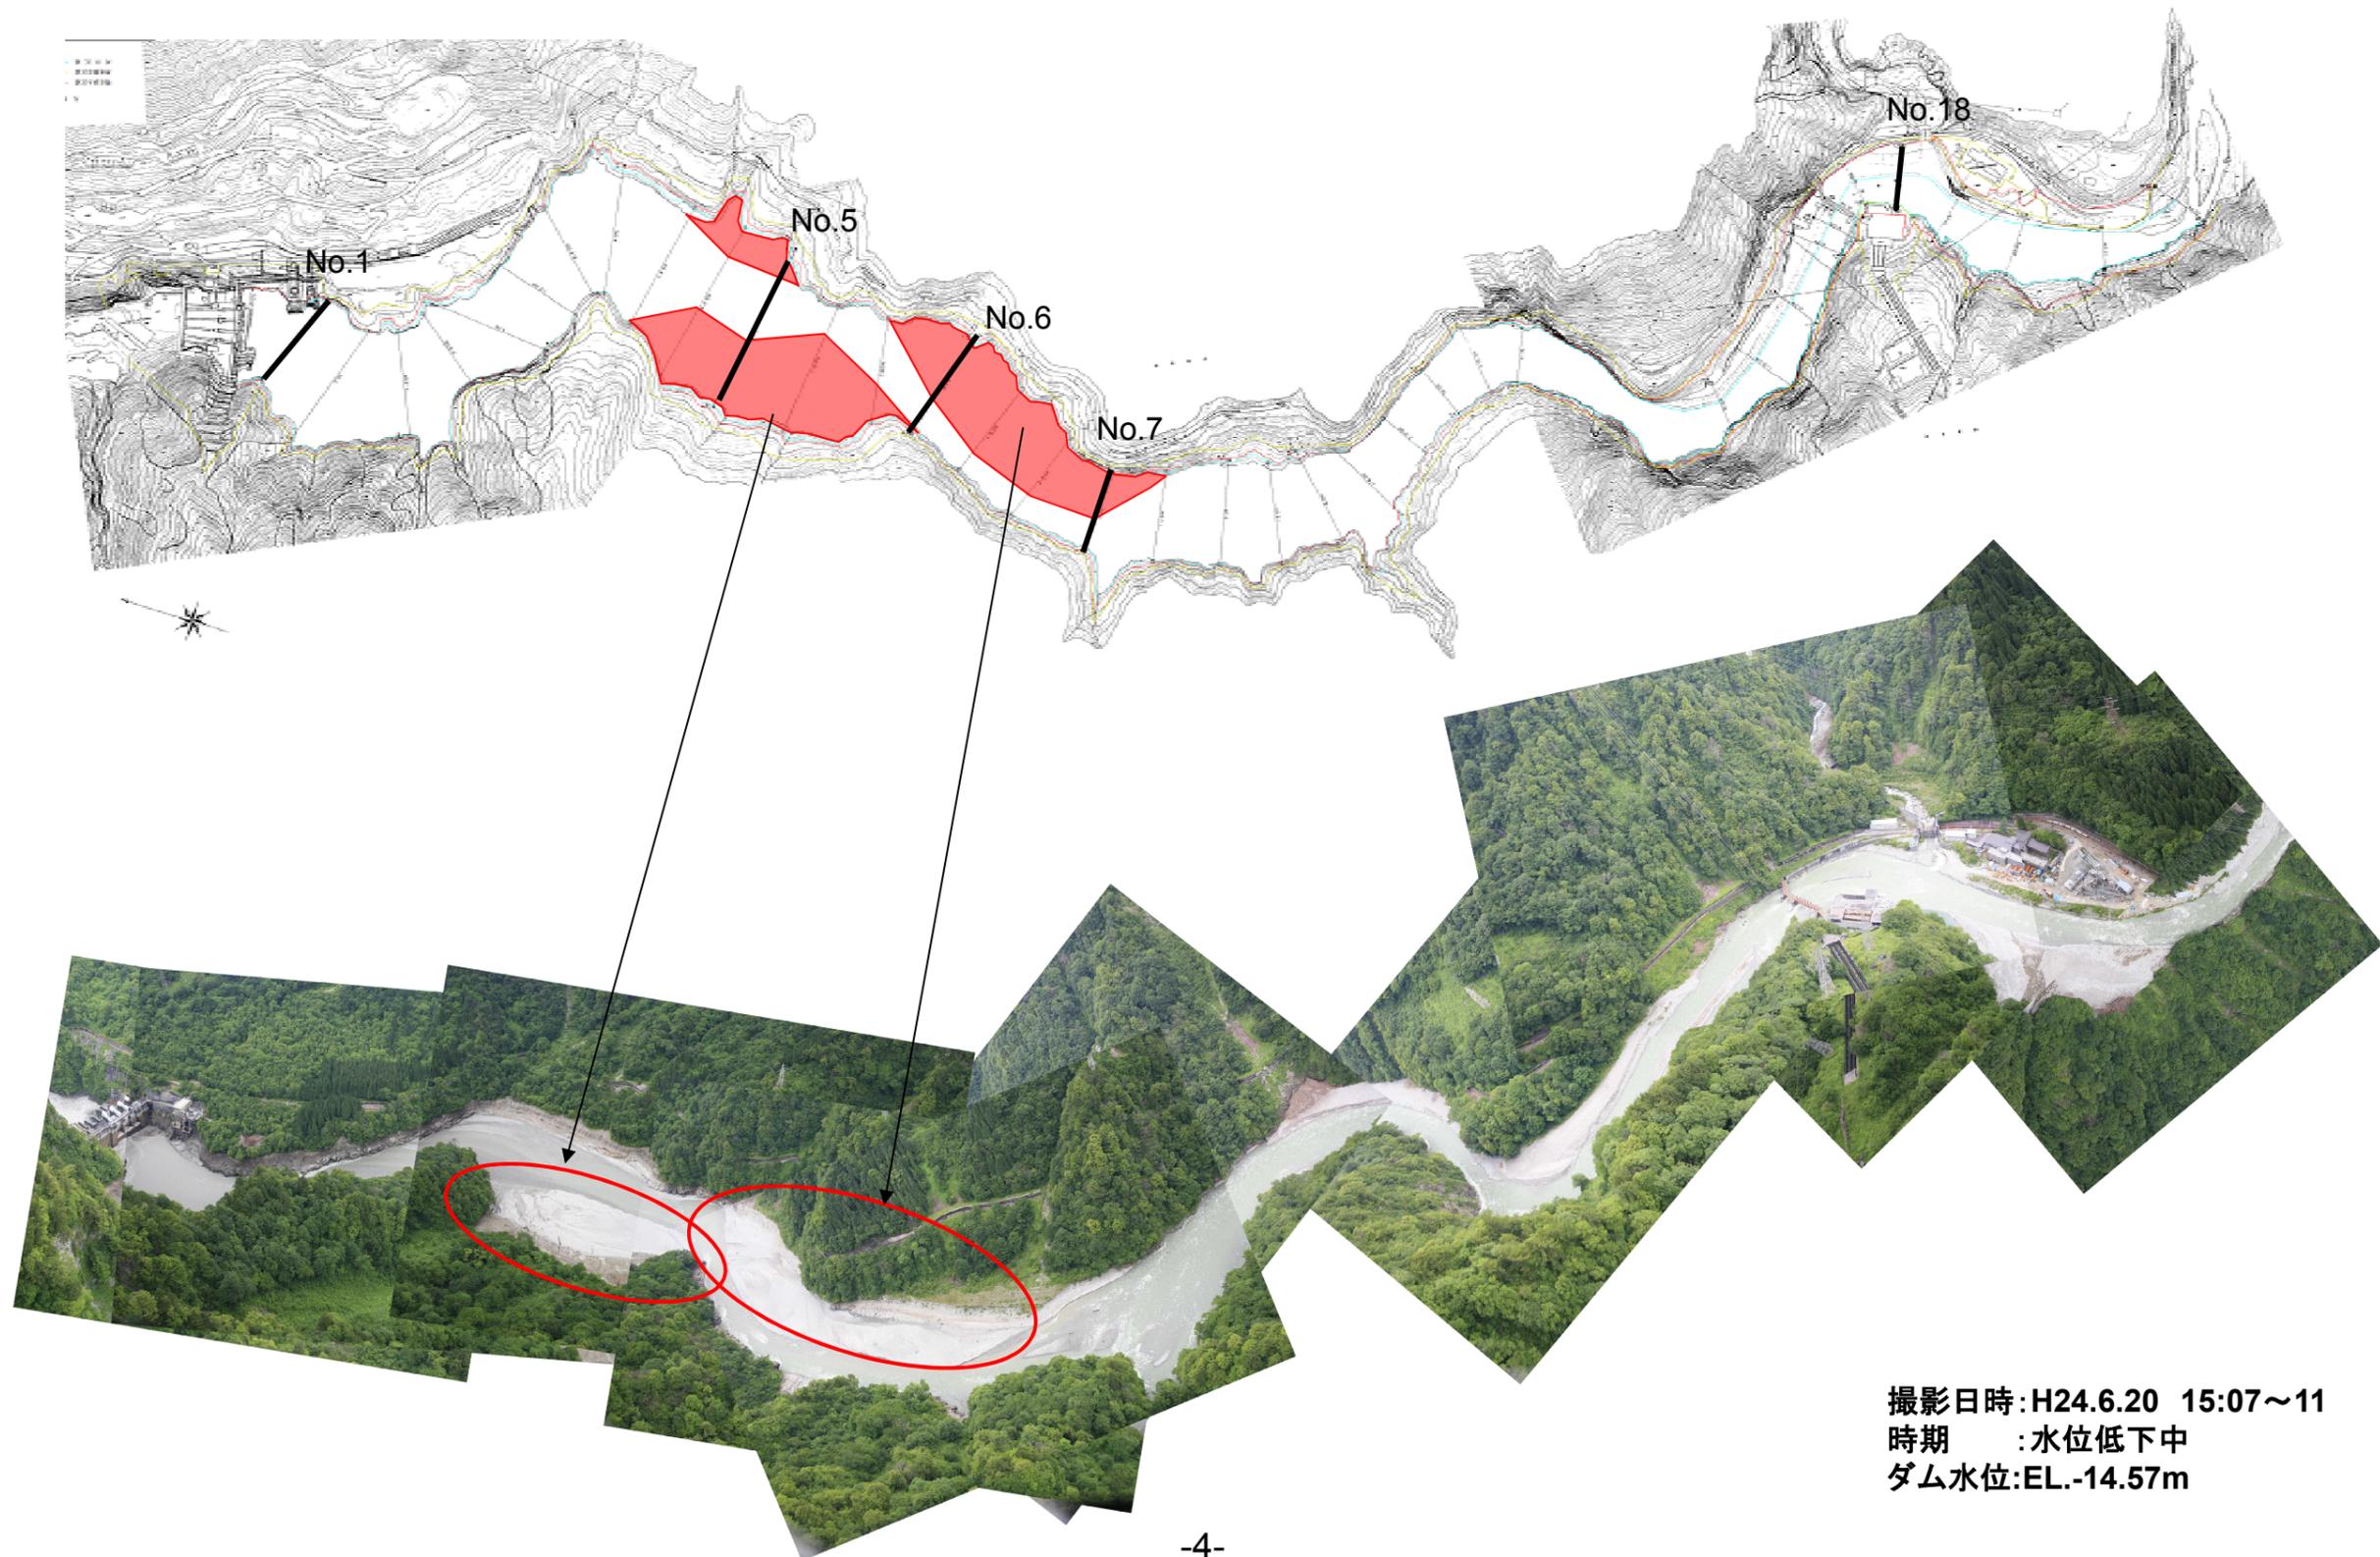
5. 出し残し土砂の平面位置図

撮影日時: H24.6.20 15:07~11  
時期 : 水位低下中  
ダム水位: EL.-14.57m
