# 令和4年9月土砂変質進行抑制策の実施結果について

# 土砂変質進行抑制策について

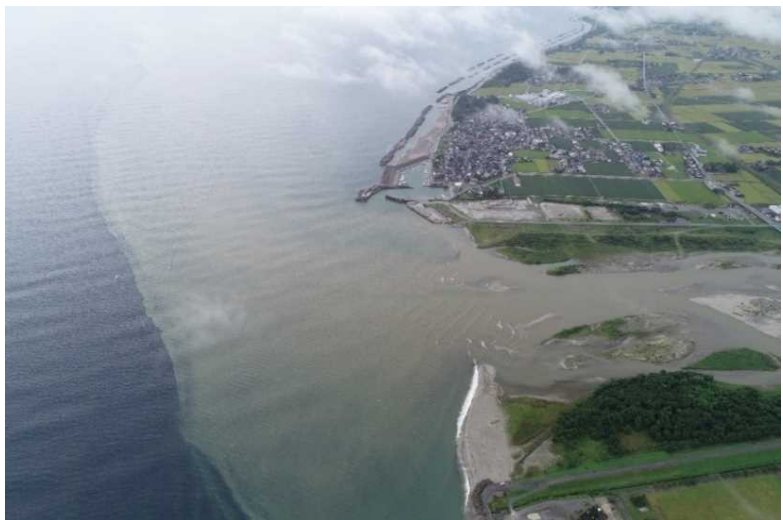
9月1日 12:00頃 撮影(対策前)  
 下黒部橋濁度 25度  
 愛本橋流量 126.35m<sup>3</sup>/s (暫定値)

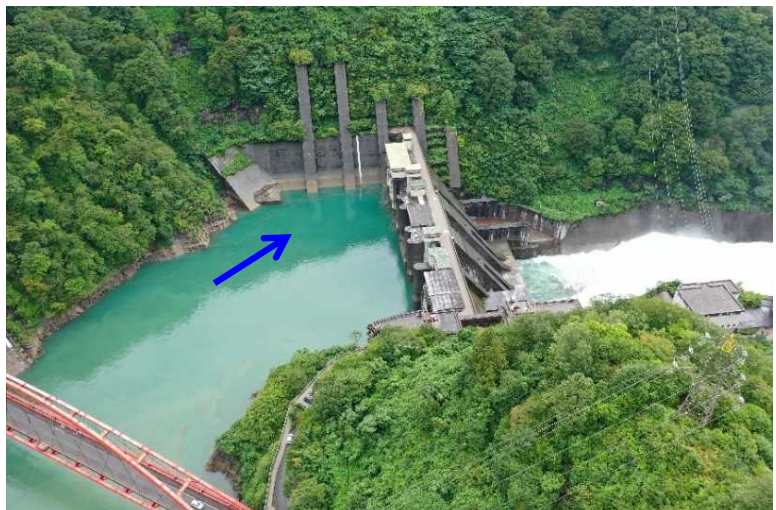
9月1日 13:00頃 撮影(対策前)  
 宇奈月ダム直下濁度 6度

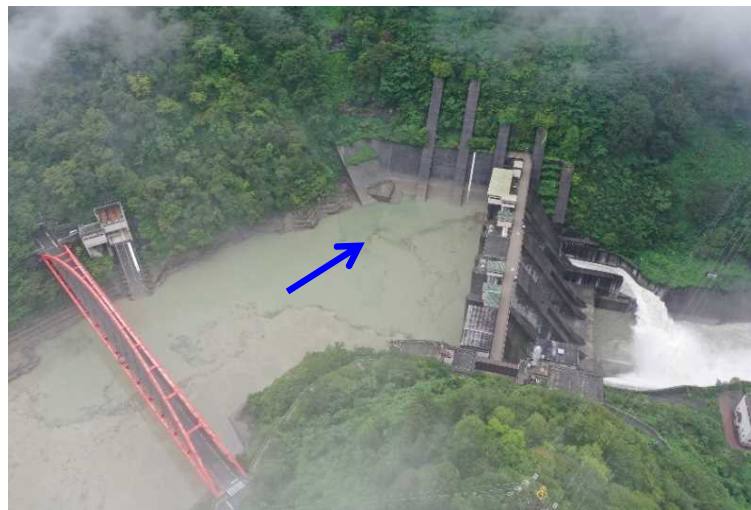
9月1日 15:00頃 撮影(抑制策中)  
 宇奈月ダム直下濁度 35度

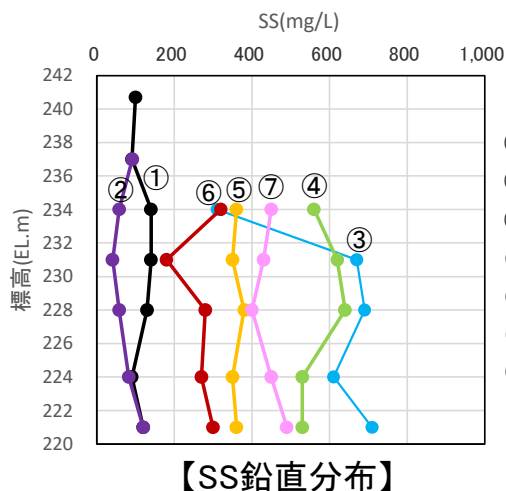
### ◆水質観測(湖面橋 20.8k)

抑制策初期の16時～18時で濁り(SS・濁度)が高くなり、特に16時では低層付近の濁りが大きくなっている。その他の時間帯では概ね鉛直方向一様の濁りの分布となっている。
