H12年度 土砂変質進行抑制策の結果について

平成12年8月29日に「黒部川土砂管理協議会」が開催され、平成12年度連携排砂が8月末までに実施できなかった場合の対応策を協議・調整し、その結果、排砂については、期間延長せず、9月14日までの間で、土砂変質進行を抑制するために最大限の努力・工夫を行うこととなりました。

その内容を受け、9月3日に出し平ダム、土砂変質進行抑制策を下記の方法にて実施しました。

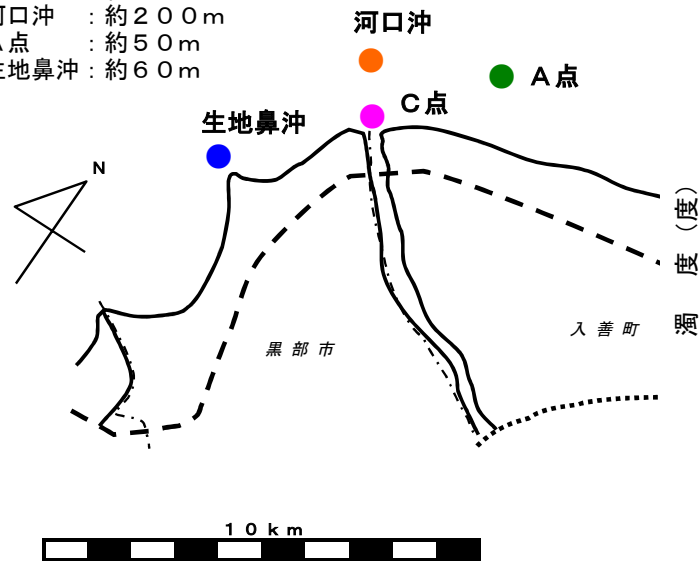
(3) 観測箇所

下図に示す4地点（水面より下 1 m）

- C点 : 約30m
- 河口沖 : 約200m
- A点 : 約50m
- 生地鼻沖 : 約60m

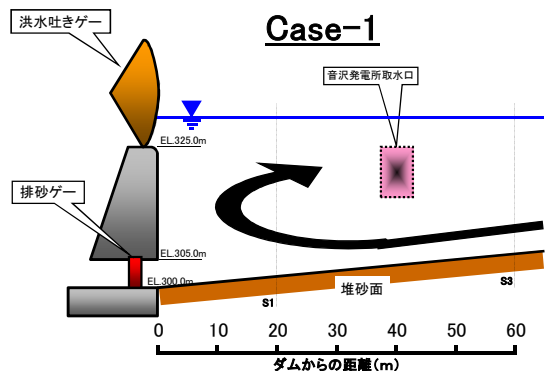
9/3 6:00
通常の発電取水状態においても、底層付近の流れが存在する。

(結論) ダム直上流付近では、排砂ゲートから放流することにより底層付近の流れが顕著になる。

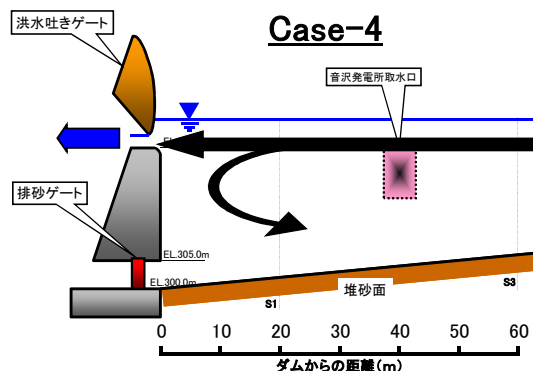
9/3 22:00
洪水吐きゲートのみの放流では、流芯が表層付近に移る。

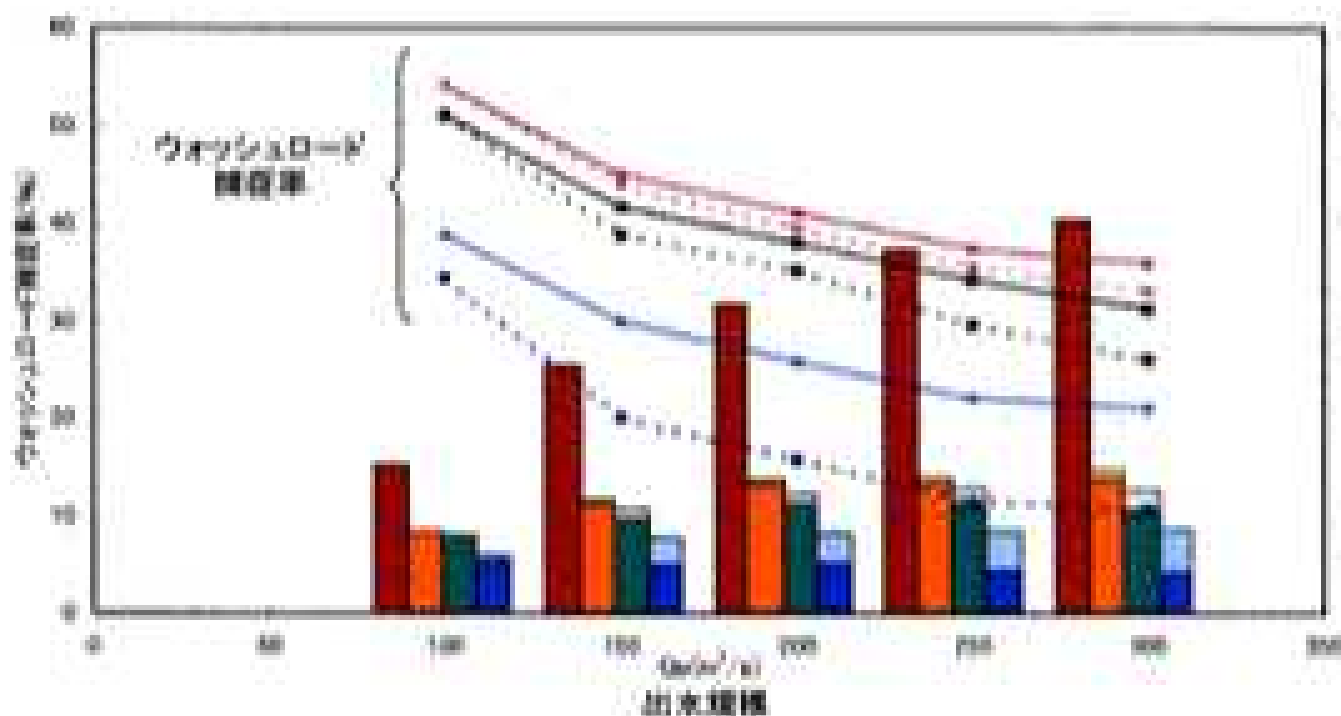
排砂ゲートから放流することによって、ダム近傍の底層付近の流れが促進されることが明らかとなった。

そこで、今後、出水時に洪水吐きゲートによる放流の一部を排砂ゲートで実施することにより微細土砂（ウォッシュロード）の堆積の抑制を図る（ダムでの捕捉率を低下させる）。
