令和4年8月連携排砂（中止）の経過について

令和4年11月21日

連携排砂実施機関

令和4年度連携排砂(中止)の実施経過

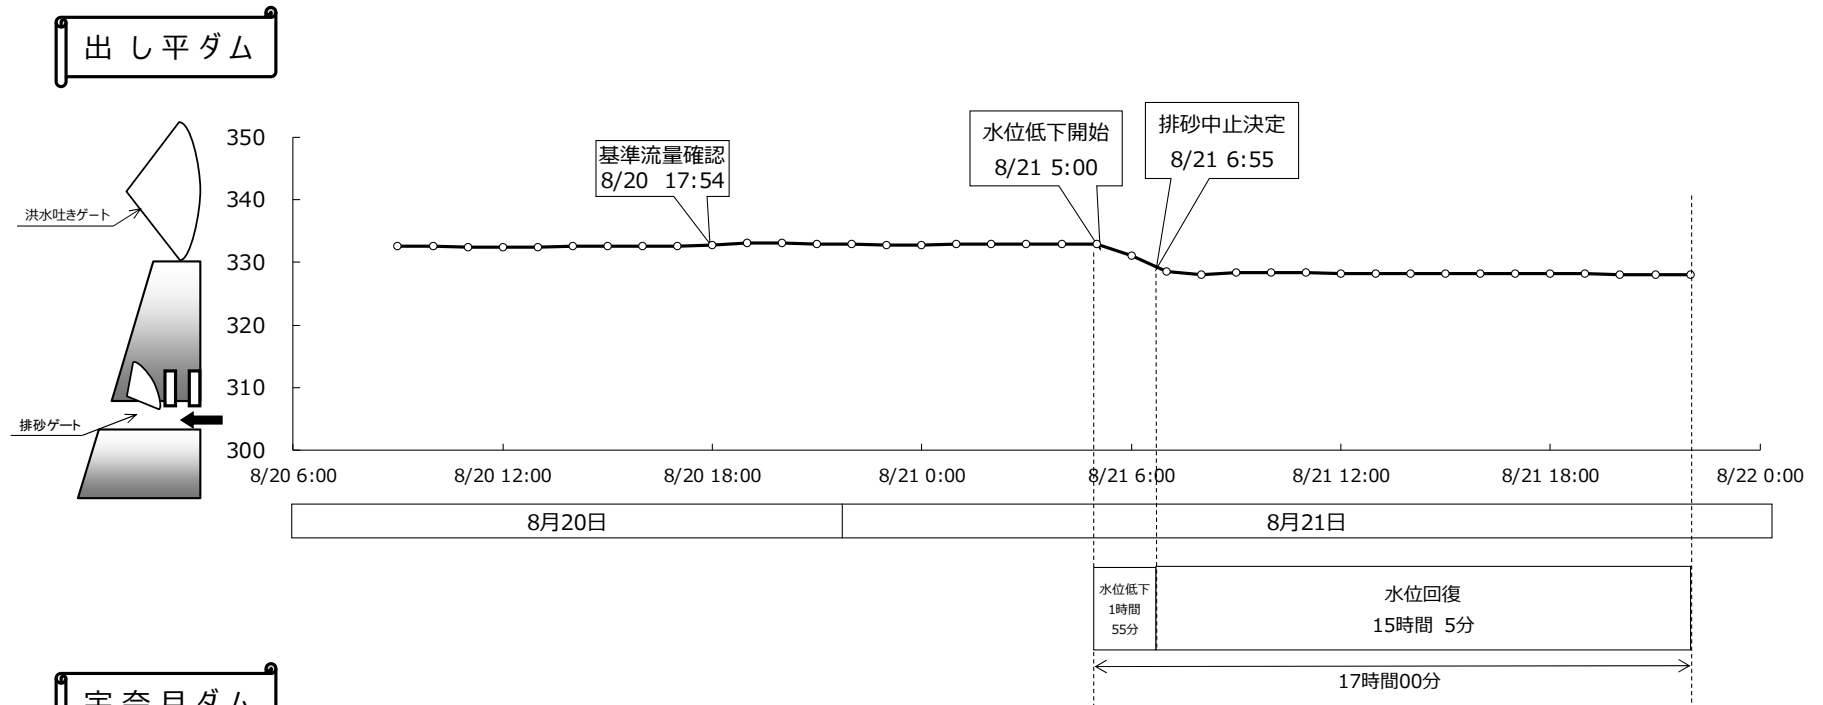
令和4年連携排砂(中止) (8月20日~8月21日) の状況 (両ダム水位の模式図)

宇奈月ダム・出し平ダムの連携排砂については、8月20日19:00に実施決定し、宇奈月ダムの洪水調節完了後、20日22時40分から宇奈月ダム、21日5時より出し平ダムが水位低下操作を進めていたところですが、出し平ダムの流入量が中止基準の130m³/sを下回ったため、排砂操作を中止しました。(宇奈月ダム・出し平ダムともに自然流下状態にははいていません)

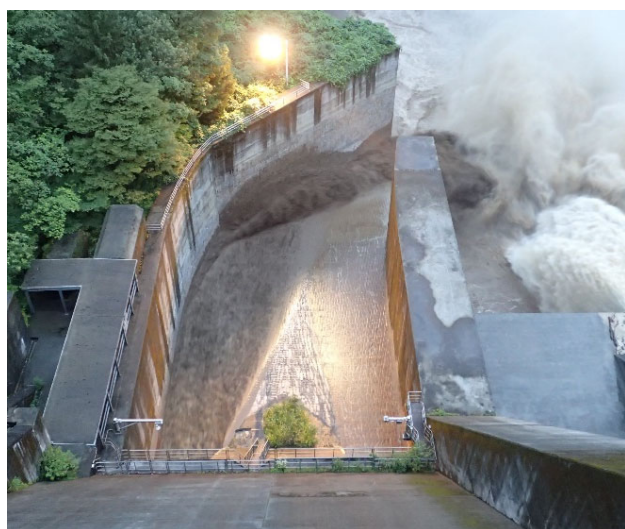
排砂ゲート開操作10分後
【8月21日5時20分】

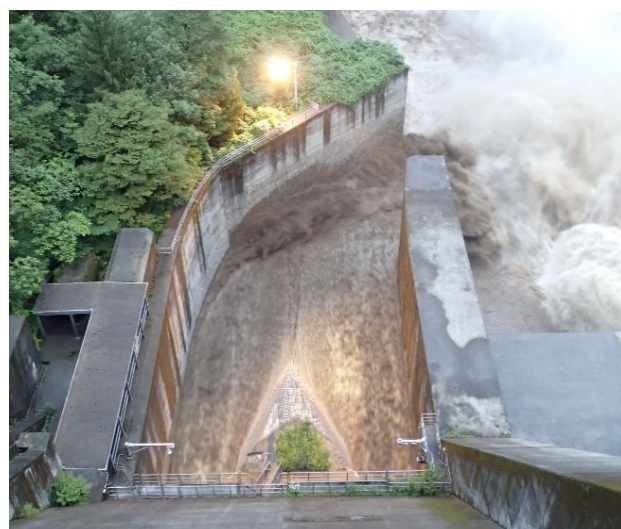
排砂ゲート開操作20分後
【8月21日5時30分】

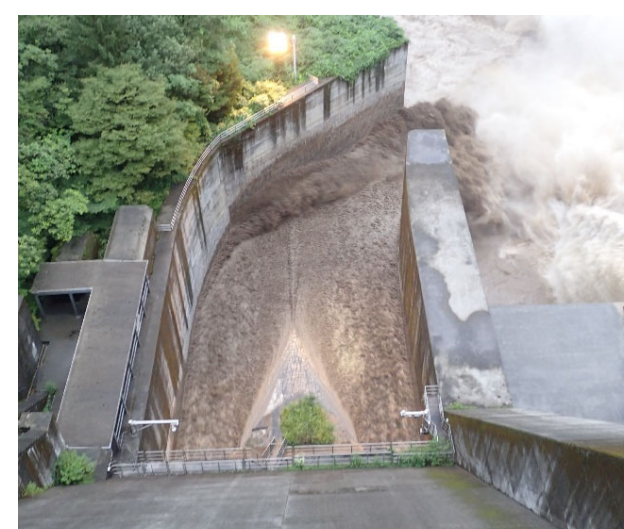
排砂ゲート開操作30分後
【8月21日5時40分】
