垂直構造の補強土壁工の構築について

黒雉川コンクリートプラントヤード整備外工事

大高建設株式会社

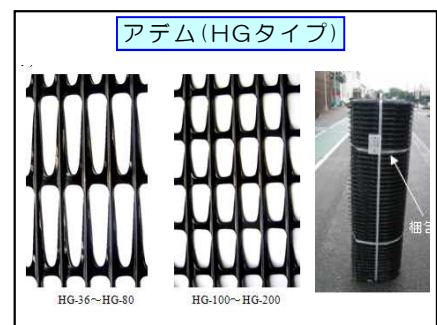
☆ 当工事で施工する補強土壁工法は、ジオテキスタイル補強土壁工法のアテムウォール壁面吹付タイプである。この工法は、補強土壁体を構築し、支持地盤の圧密沈下終了後、壁面にモルタルを吹付ける工法である。補強土壁体は、各層の施工高さがH=30cmであり、壁面部材である鋼製壁面枠・背筋・拘束ネット・固定ピンを組立て、引張り補強効果を有したアテムをある一定の間隔で土中に敷設することで土と相互作用によりせん断強さや引張強さが付与されて安定性の高い土構造が構築されるものである。

ジオテキスタイル補強土壁工法（アダムウォール壁面吹付タイプ）

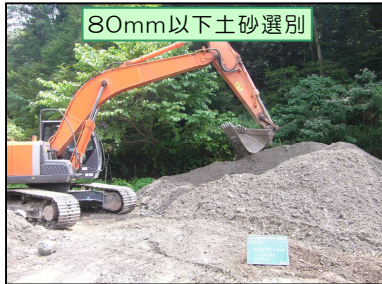
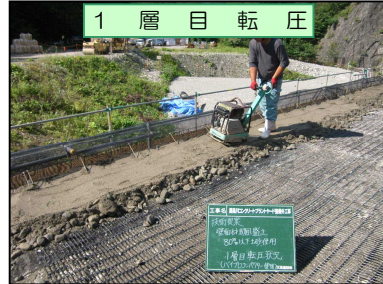
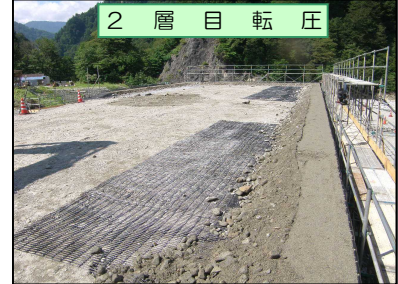
① 現地発生土を使用しての壁面材周囲の不均一な転圧による変位防止

壁面材周囲に空隙を作らず均等に土圧がかかるようにフルイバケットで80mm以下に選別した土砂を厚さ15cmの2層に分けてバイプロコンパクターにて転圧した。このコンパクターは標準型(1,030kg)の約1.5倍の起振力(1,530kg)有するので壁面材周囲の土砂の締固度を高めて鉛直度の変位防止を図った。

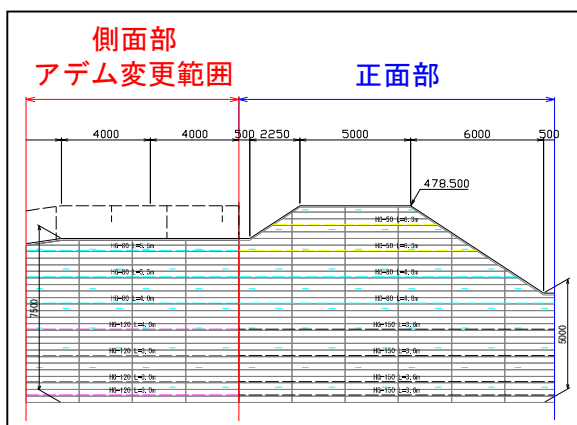
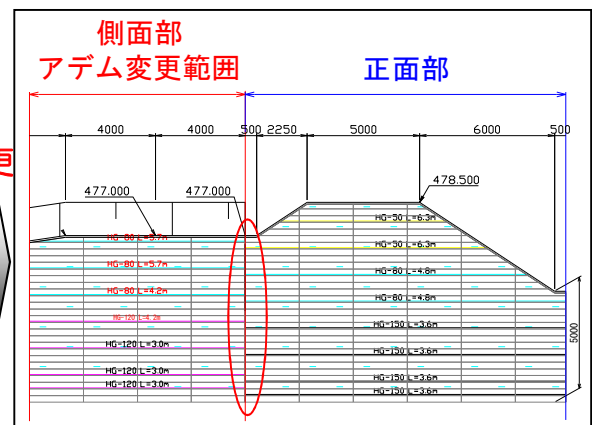
変更

③ 正面部と側面部のアダムが同一層に敷設する箇所不均一な転圧による変形防止

壁面材コーナー部において正面部と側面部のアダムが同一層に敷設する場合、本来であればアダム間に薄層の土砂(5cm程度)を敷均し・転圧するが、不均一な締固めとなり変位の弱点となると想定された。よって、事前に側面部のアダムを1層上段に移設し一部のアダムを延長することにより構造計算上安定することを確認し、均一な土砂の敷均し・転圧を行える構造で協議及び施工を行い、変位防止を図った。

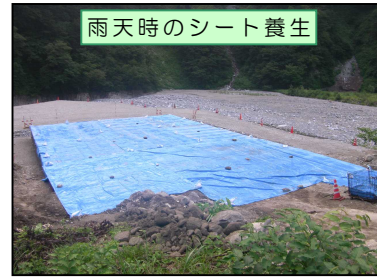
④ 雨水による盛土の強度低下が生じて起きる壁面材の変位防止

補強土壁は、アダムと盛土材料との摩擦力によって保たれているため、水による強度低下が生じ壁面材の倒れやはらみ出しの原因となる。現場での取組みとして盛土作業はその日に施工した層はその日に終了することを基本とし、締固め機械、土運搬機械の轍を残さず、平坦に仕上げ1.5%の横断勾配を付けると共に、雨天時はシートで覆う措置を採り変位防止を図った。

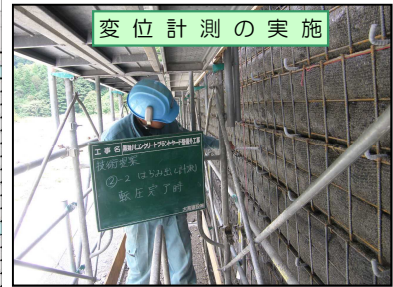
⑤ 出来形管理基準の鉛直度管理に伴う変位計測の実施

壁面材の倒れやはらみ出し変位の確認方法として枠組足場を壁面材周囲に設置すると共に、その足場を利用し水系を垂直に設置(10cm逃げ)し変位計測を実施した。(計測は、壁面材設置時及び各層転圧完了時とした)

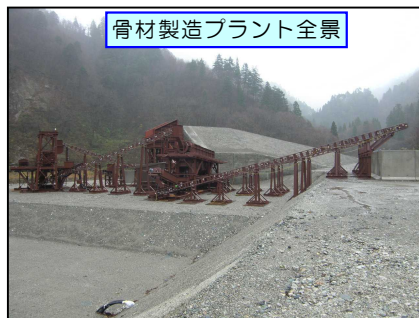
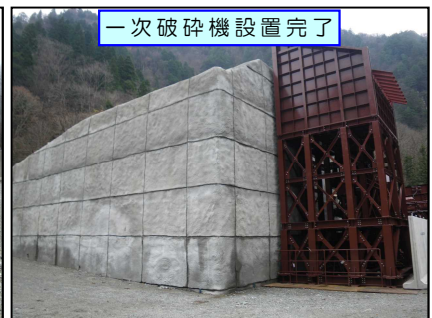
補強土壁工の構築にあたり、施工前に掲げた課題について5つの取組みを行い垂直壁構造である補強土壁工を施工した結果、大きな倒れやはらみ出しといった変位も無くほぼ垂直壁に近い状態で施工を完了することが出来た。また、後に施工する骨材製造プラント据付け工事にも大きな影響を及ぼす事なく完了することが出来た。

測定箇所	変位量Δ		判定	社内規格値
	最大値(mm)	最小値(mm)		
正面① No.4+6.0 h=9.0m	+1.4	-2.0	OK	±135mm
右側② No.5 h=5.0m	+1.0	-2.4	OK	±75mm
左側③ No.5 h=7.5m	+1.0	-3.0	OK	±113mm
